Objet : **BRUXELLES. Rue Philippe Le Bon, 70**

Restauration des toitures, châssis, façades et toiles peintes extérieures
(Dossier traité par Isabelle Segura - DMS)

Avis conforme (restauration des toitures, façades et châssis)
Avis de principe (intervention sur les toiles peintes de la frise décorative)

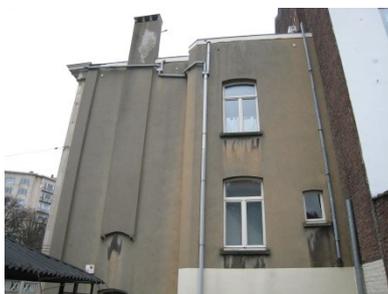
2011

Enfin, la CRMS constate que la demande de permis ne prévoit aucune intervention au niveau de la façade enduite sur cour. La façade enduite (il s'agit d'un cimentage non respirant) a pourtant été complètement repeinte hors permis dans une teinte beige rosée. **La CRMS estime que cette teinte perturbe la perception de l'ensemble et invite le demandeur à remédier à cette situation, peu heureuse sur le plan patrimonial** et à opter pour un traitement plus neutre et moins contrastant avec celle du parement en pierre naturelle des façades sur rue. **Elle invite également à supprimer l'antenne parabolique**, fixée en toiture et à **remédier à l'aspect peu valorisant de la tonnelle**, installée sur le toit du garage.
