BRUXELLES URBANISME ET
PATRIMOINE
DIRECTION DES MONUMENTS ET
DES SITES
Monsieur Thierry WAUTERS
Directeur
C.C.N.- Rue du Progrès, 80, boîte 1
1035 BRUXELLES

Objet : WATERMAEL-BOITSFORT. Avenue des Nymphes, 1 – Stade des Trois Tilleuls.
Restauration/rénovation de l’enveloppe extérieure de la tribune

En réponse à votre courrier du 31/07/2018 sous référence, réceptionné le 20/08/2018, nous vous communiquons **l’avis préalable** rendu par la CRMS en sa séance du 22/08/2018, concernant l’objet susmentionné.

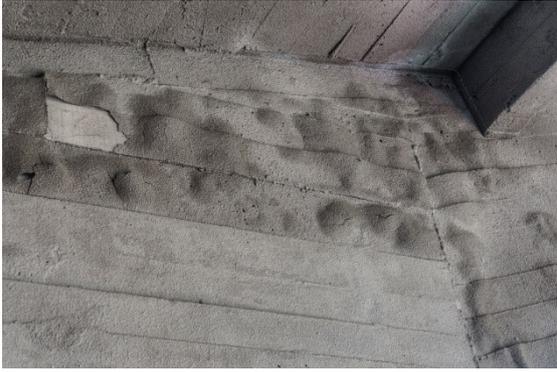
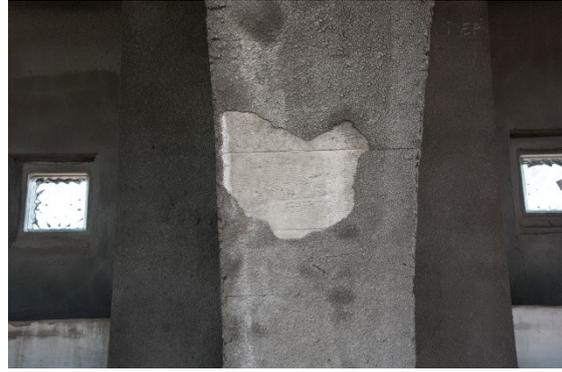
Les dégradations observées seraient dues au trop faible enrobage des armatures qui en présence de micro-fissures se corrodent en faisant éclater le béton et entraînant la carbonatation du béton ; le phénomène s'amplifiant au fil du temps. Dans le projet, il est prévu une réparation globale des bétons : à savoir un décapage complet du cimentage (micro-mortier gris terne) appliqué en 2001 (même les surfaces sans dégradation) pour permettre un diagnostic et une inspection minutieuse de toutes les structures. Les bétons et armatures dégradés seront réparés en profondeur. L'entièreté des surfaces seront ensuite recouvertes d'un nouveau mortier hydraulique dont les qualités contemporaines permettront de palier à la faible épaisseur disponible.

Lors des visites des 30/07 et 7/08 derniers, aucun fer apparent n'a été relevé sur les portiques ; seule la couche pelliculaire de cimentage, ajoutée lors de l'intervention de 2001 pour masquer les réparations ponctuelles sur les bétons, présente, à plusieurs endroits, des boursouflures ou des décollements laissant le béton originel visible. A ces endroits, le béton semble en bon état avec une finition fort différente de celle actuellement visible (béton assez clair et lisse, marqué par les lignes du bois des planches de coffrage / béton très gris projeté de sorte qu'il est texturé par des aspérités).

Outre le fait que les opérations de décapage risquent d'endommager la surface des bétons d'origine (des tests préalables doivent être réalisés), la CRMS craint des travaux disproportionnés compte tenu de l'état des bétons qui lui sont apparus relativement sains lors des visites. Elle craint un risque de fragiliser les structures voire de compromettre la stabilité de l'ouvrage, et de la toiture qui joue un rôle de contreventement des portiques. La CRMS demande prioritairement d'évaluer des méthodes d'intervention plus légères, par exemple à l'aide de procédés électrochimiques, et/ou d'opter pour des traitements locaux, le cas échéant à intégrer à un plan de gestion et d'entretien récurrent. Elle demande d'affiner les diagnostics avant d'opter pour des solutions éventuellement maximalistes. Le volet de stabilité devrait aussi être documenté. Le choix des types de finitions devra également être précisé pour la valorisation de l'ouvrage eu égard à son histoire.

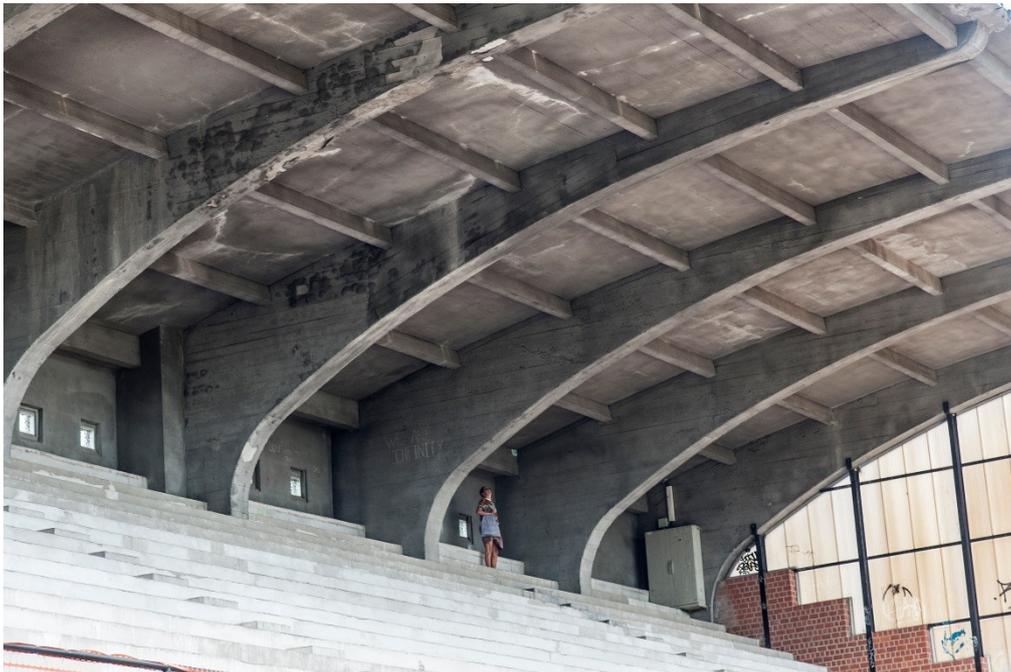
Des zones blanchâtres témoignent de problèmes dus à l'efficacité déficiente de la toiture. Lors de travaux effectués au petit bassin, la Commune a aussi constaté des dégradations à des parties des pieds des portiques particulièrement difficiles d'accès. Un sondage à ce niveau, englobant également la fondation, devrait permettre d'évaluer leur état et de prescrire les traitements les plus appropriés. En même temps, une des colonnes présentant des zones plus sombres susceptibles de signaler des problèmes de corrosion des armatures sera localement décapée pour connaître la nature exacte de cette pathologie. Les résultats des examens permettront de préciser ce volet du dossier.

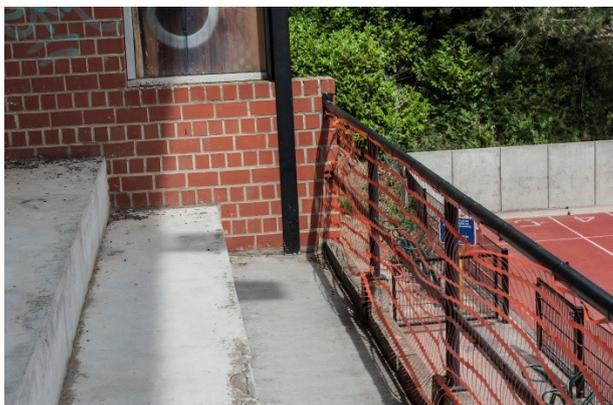
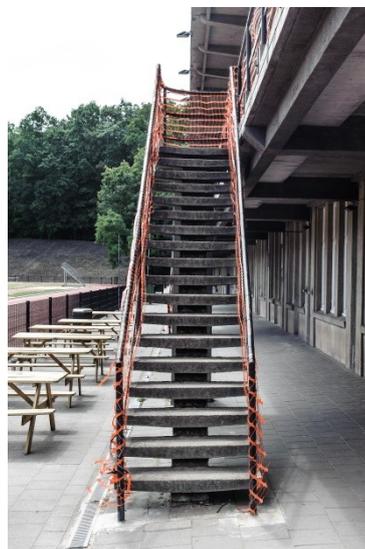
Les garde-corps existants sont constitués de montants reliés par une main courante et d'une seule traverse au niveau de la coursière et de deux traverses au niveau des escaliers. Ils sont fixés par des pièces d'emboîtement à une remontée de la coursière en béton. Les montants et la main courante sont en tubes métalliques, les traverses sont faites avec des plats métalliques. L'ensemble est actuellement peint en noir. Ces garde-corps ne sont plus adaptés aux normes actuelles : pas assez hauts, pas assez pleins, pas assez solidement ancrés. Dès lors, il est proposé de les refaire en s'inspirant de leur aspect actuel : plus hauts de 15cm et munis d'un filet métallique tendu sur deux câbles pour servir de remplissage. La CRMS approuve ce principe en recommandant d'affiner le rendu et l'esthétique finale (matériau, couleur, ...) et d'étudier le placement de deux filets, l'un au-dessus de la traverse et l'autre en-dessous de manière à alléger l'élément.

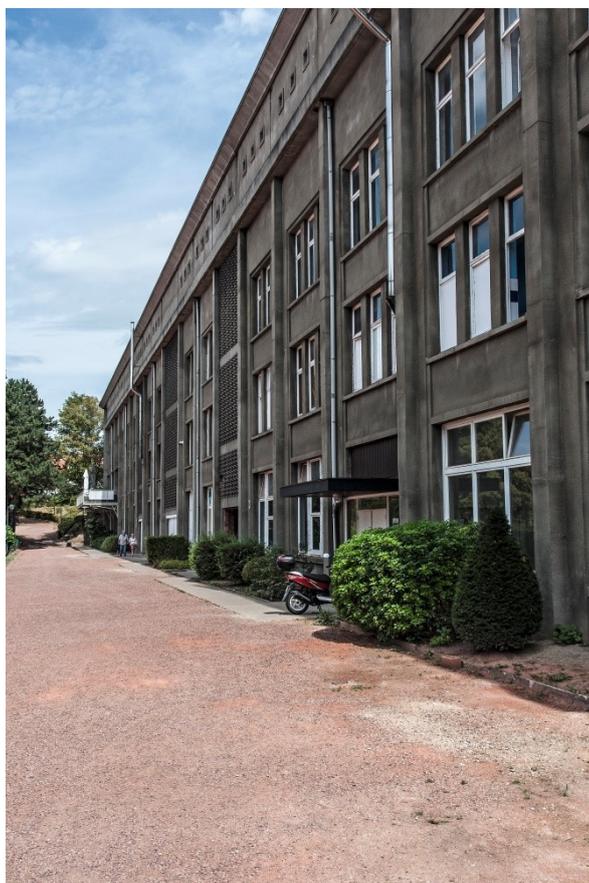
Afin d'augmenter les performances énergétiques du bâtiment et de remédier aux problèmes de ponts thermiques, il est prévu de remplacer l'enduit des façades (ossature béton avec panneaux de remplissage en double mur de briques avec coulisse) par un nouvel enduit extérieur isolant (type Unilit 20) et de pourvoir les châssis existants, à restaurer ou reproduire à l'identique, de simples vitrages feuilletés plus performants.

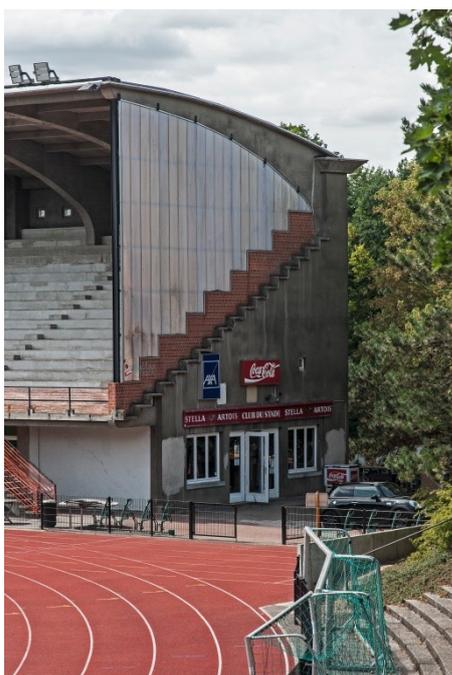
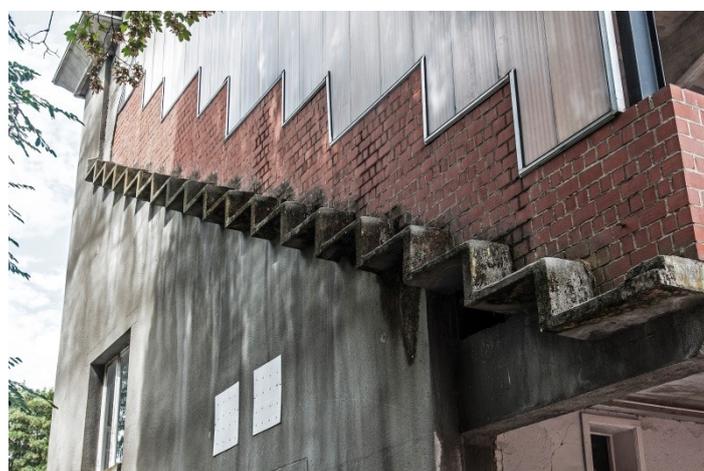
Il est prévu le reconstituer les verrières latérales, actuellement en alu et PVC. Dans ce contexte de revalorisation, la CRMS s'en réjouit. La façade latérale sur laquelle ouvre la cafétéria devrait être désencombrée des publicités qui y ont été apposées sans permis et l'ancienne terrasse devrait être revalorisée.
