COMMISSION ROYALE DES MONUMENTS ET DES SITES
KONINKLIJKE COMMISSIE VOOR MONUMENTEN EN LANDSCHAPPEN

Betreft : BRUSSEL Palmerstonlaan 4. Hotel Van Eetvelde. Restauratie van de buitenschil : bijkomende ingrepen t.o.v. van de vergunde werken.

Advies van de KCML in het kader van de opvolging van de werken.

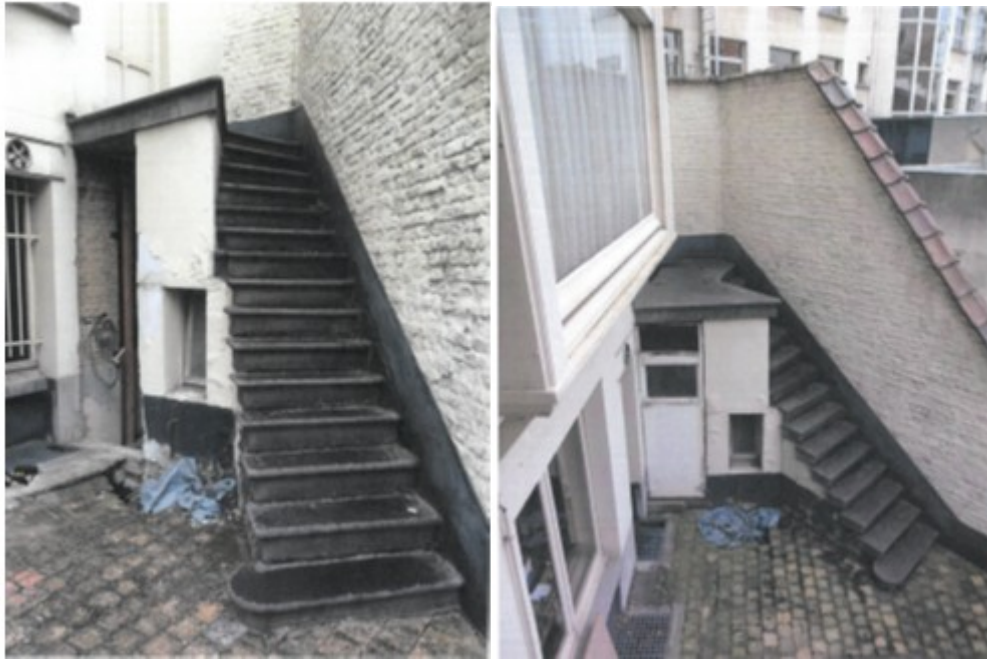
Bestaande toestand van de trap, de onderliggende ruimten en de koer © B. Van der Wee

Tijdens de recente werken werden deze volumes ontmanteld en werd de originele constructie in baksteen en hardsteen vrijgemaakt. Daardoor kwamen belangrijke (stabiliteits-)problemen aan het licht, met name een inwaartse helling van de achterevel met waterinfiltratie tussen gevel en bordes als gevolg. Het arduinen bordes bleek onvoldoende geschoord de traptreden lagen bijna los. Deze slechte toestand is waarschijnlijk te wijten aan erosie onder de koer, op haar beurt veroorzaakt door een lekkende citerne. Ook werd de trap van bij het begin mogelijk slecht geconcipieerd (geen druiplijsten, nauwelijks overlappende treden). Aangezien het water van deze (originele) regenput momenteel niet gerecupereerd wordt, kan men veronderstellen dat de wanden niet meer waterdicht zijn en alle hemelwater van de woning in de ondergrond sijpelt. Deze hypothese moet nog bevestigd worden door sonderingen.

Om tot een duurzame oplossing te komen is dus een ingreep nodig op de volledige achtertuin. De vergunde werken omvatten reeds de restauratie van de citerne, de nivellering van de koer en de restauratie van de betegeling maar de ontwerper stelt voor om volgende bijkomende werken uit te voeren:

- × een zorgvuldige ontmanteling van de trap en van de bakstenen wanden, alsook van de vloertegels,
- × het weggraven van de grond rond de citerne (ca. 1m diep) en tussen de citerne en het huis (ca. 3m),
- × de vernieuwing van het rioleringssysteem,
- × na restauratie van de citerne, het plaatsen van een drainagebuis tussen huis en citerne,
- × het opvullen van de uitgraving met grind voor een betere afwatering,
- × het aanbrengen van een betonnen funderingsplaat onder de trap en het bordes,
- × de restitutie van de trap : opnieuw metselen van de bakstenen muren, restaureren en herplaatsen van de originele hardsteen, restaureren van het raam,

Aangezien de voorgestelde ingrepen een duurzame oplossing bieden voor de vastgestelde problemen en ook de oorzaak ervan behandelen, **adviseert de KCML de voorgestelde werken gunstig onder voorbehoud** dat 1) het samengaan van een betonnen funderingsplaat met het volume aangestampte grind voldoet aan de vereisten inzake stabiliteit (nog te toetsen) en dat 2) volgende punten van het lastenboek aangepast worden:

- de voorkeur moet gaan naar een kalkpleister boven waterafstotend cement (03.04.32) ; kalkpleister is immer beter geschikt voor het beheersen van vocht in metselwerk en is omkeerbaarder bij eventuele toekomstige restauraties;
- deze bemerking geldt eveneens voor de binnenafwerking onder de trap (04.84.62);
- de specificaties voorzien in een aantal steenvervangingen (03.07.10) : in alle mogelijke gevallen moet echter voorrang verleend worden aan de in het bestek beschreven restauratie (04.34.).
