COMMISSION ROYALE DES MONUMENTS ET DES SITES  
KONINKLIJKE COMMISSIE VOOR MONUMENTEN EN LANDSCHAPPEN

**Objet :** WATERMAEL-BOITSFORT. Cités-jardin « Le Logis » et « Floréal ». Rue des Pétunias, 12 / rue des Héliobores, 6, 14, 24 et avenue des Archiducs, 117 et 119. Problèmes de stabilité apparus lors du chantier de restauration

**Avis de principe**

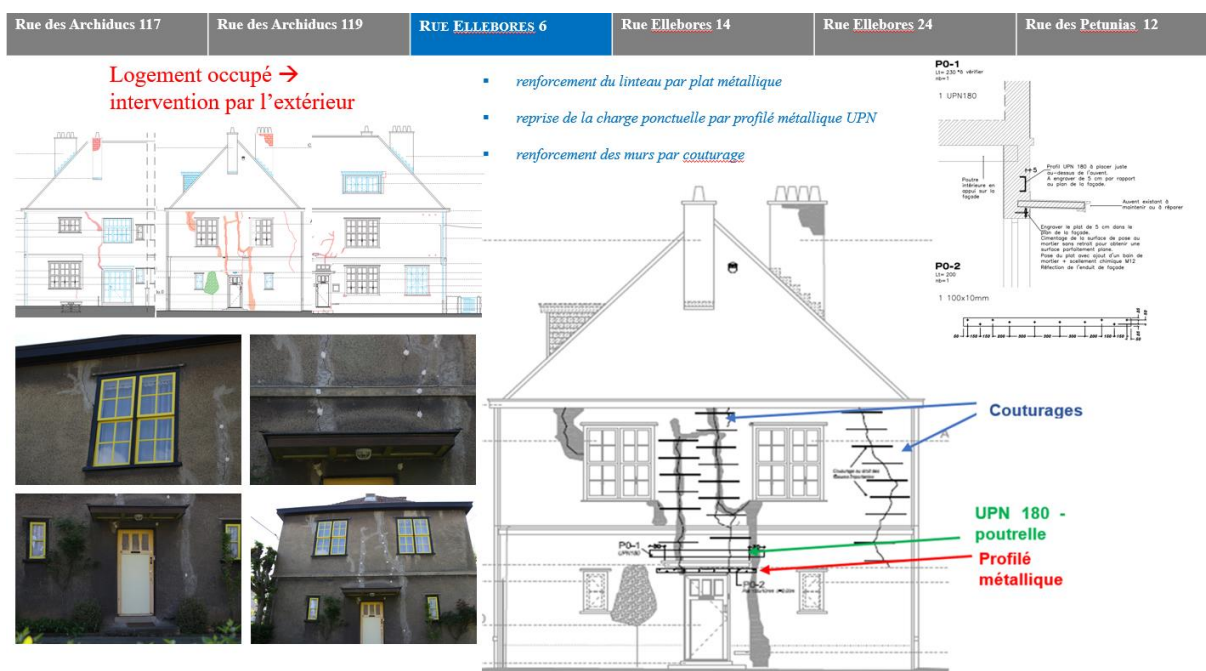
Lors de la restauration et la rénovation, des problèmes de stabilité ont été détectés au droit des façades de plusieurs bâtiments (cf. adresses sous rubrique). Les problématiques concernent l'apparition de fissures à plusieurs endroits : au droit des linteaux, au-dessus des auvents, ... Certaines d'entre elles seraient traversantes. Les façades sont composées de murs en béton (briques de laitier) de 30cm d'épaisseur.

Collation et annotation de documents extraits du dossier – intervention type rue des Hélébores, 6, 14, 24 et avenue des Archiducs, 117 et 119

- le renforcement du linteau par plat métallique*  
Il s'agit de l'engravure (profondeur de 5cm) d'un plat métallique de 10mm d'épaisseur sous l'auvent existant par des tiges filetées M12 et des ancrages chimiques dans les murs. Les fixations sont mises en œuvre selon un schéma joint au dossier.

- la reprise de la charge ponctuelle par profilé métallique UPN*  
Un profilé UPN 180, lui aussi engravé à 5cm de profondeur, est prévu juste au-dessus de l'auvent pour assurer la reprise de la charge provenant d'une poutre intérieure supportant le mur de l'étage. Ce profilé UPN est fixé au moyen d'ancrages chimiques : 3 tiges M12.

- le renforcement des murs par couturage*  
Les différentes fissures sont couturées en prévoyant la mise en œuvre de barres d'une longueur de 80cm diamètre 6mm dans des saignées horizontales tous les 40cm. Des schémas détaillent le couturage soit au droit des faces planes, soit au droit des angles.

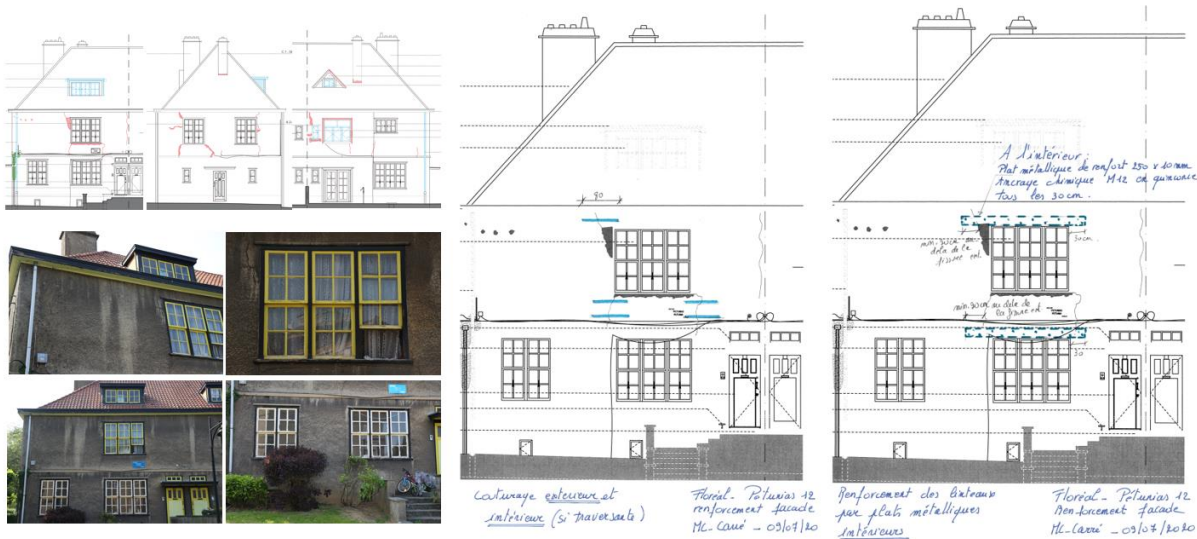
les interventions 'renforcement du linteau par plat métallique' (sans insertion de 5cm mais en applique sur le plan du mur intérieur) et 'renforcement des murs par couturage' sont prévues par l'intérieur car les logements sont inoccupés et apparemment en cours de rénovation.

Collation et annotation de documents extraits du dossier – intervention type logement inoccupé - rue des Pétunias 12

Les principes proposés n'appellent pas de remarques spécifiques, pour ce qui concerne les interventions par l'extérieur. Ce principe devrait être généralisé pour l'ensemble des logements, même quand ils sont inoccupés, tant pour conserver une cohérence dans le traitement que pour renoncer à la mise en œuvre d'une cloison de doublage intérieure. Cette structure indépendante type Métal-stud est en effet fort impactante et peu respectueuse du patrimoine. Les interventions au droit des logements de la rue des Pétunias devraient être réalisées par l'extérieur :

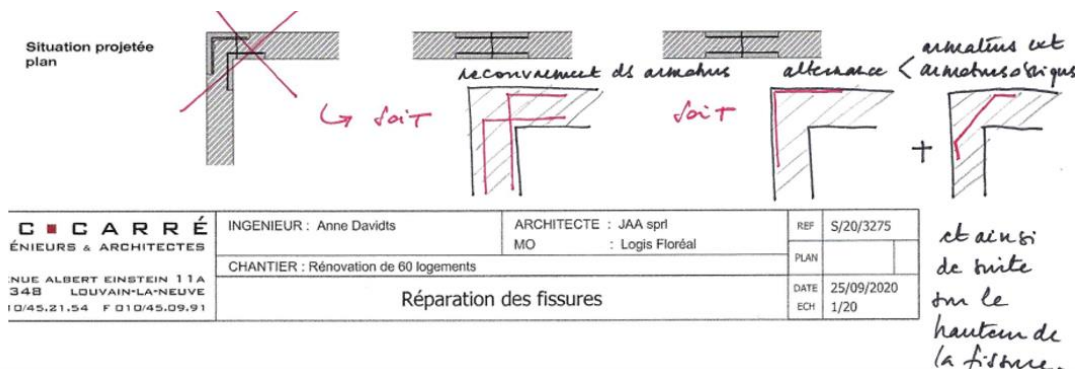
- *l'implantation des armatures quand elles concernent des angles de maçonneries* : La proposition graphique telle qu'elle est proposée n'est pas recommandée. En effet, la mise en œuvre des armatures au droit des angles à l'intérieur et à l'extérieur de manière parallèle ne garantit pas le coutrage de la fissure dans l'épaisseur du mur. D'autres mises en œuvre devraient être évaluées en fonction de l'état du mur en briques :
  - SOIT recouvrement des armatures : Cette technique est peut-être plus délicate à exécuter vu l'état des maçonneries ;
  - SOIT alternance des armatures extérieures et des armatures obliques

Annotations illustratives sur les documents extraits du dossier

L'attention est attirée sur le fait qu'il s'agit d'une alternance et que les deux coutrages ne sont pas exécutés ensemble : cela provoquerait trop de dégâts à la maçonnerie. Il convient donc de réaliser : un coutrage avec armatures extérieures, puis à 40cm un coutrage avec armatures obliques, puis à 40cm un coutrage avec armatures extérieures,...et ainsi de suite.

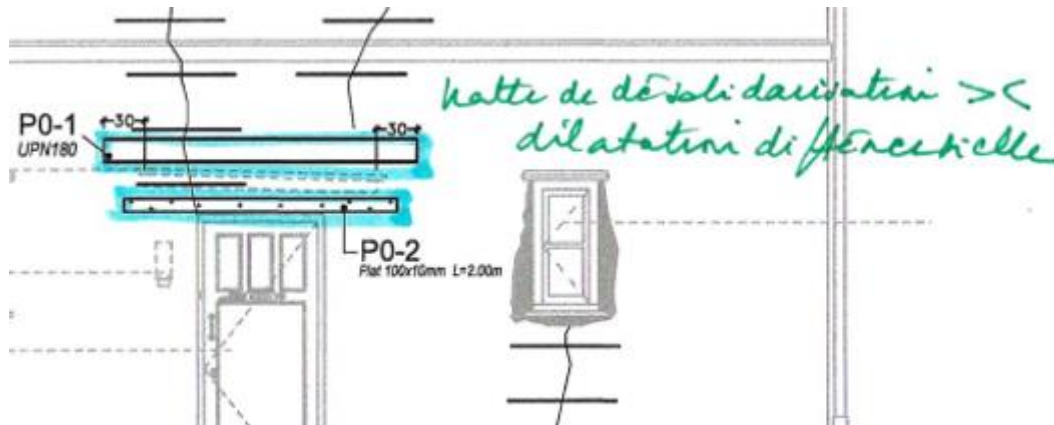
Annotations illustratives sur les documents extraits du dossier

- *la dilatation différentielle des matériaux*, notamment métal, mortier/béton/enduit. Des nattes de désolidarisation sont à prévoir au droit des jonctions (sur le plan du mur) entre les différents matériaux, avant l'application de l'enduit.
