COMMISSION ROYALE DES MONUMENTS ET DES SITES  
KONINKLIJKE COMMISSIE VOOR MONUMENTEN EN LANDSCHAPPEN

Objet : IXELLES. Rue de la Natation. Piscine d'Ixelles. Restauration des galeries et cabines de déshabillage ainsi que de la cuve du bassin de natation

**Avis de principe de la CRMS**

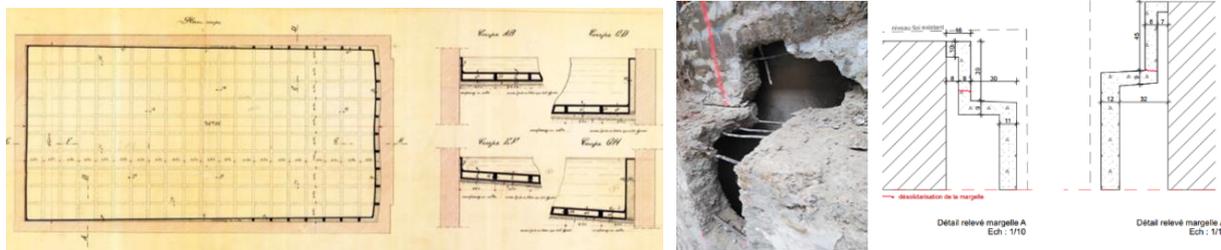
Lors des travaux de démontage, la présence d'une margelle en béton a été découverte; elle présente une hauteur variable par rapport aux plages. Ce dispositif était probablement peu visible lorsque la piscine était remplie d'eau. La margelle présente un état de dégradation tellement avancé (fissurations horizontales et armatures corrodées, voire sectionnées au droit de la fissure) que sa conservation ne semble pas possible à moins d'une opération de démolition/reconstruction complète. Pour des questions de sécurité des usagers du bassin (risque d'utilisation, normes diverses, etc.), la Commune d'Ixelles (propriétaire et utilisateur) ne souhaite par ailleurs pas maintenir la margelle. Tenant compte de l'état de la margelle et de la demande de la Commune, **la CRMS approuve la proposition de ne pas reconstituer la margelle** et de reconstruire les parois de la cuve droites, dans le prolongement des parois latérales

Outre la découverte de la margelle, il a été découvert que la paroi du fond du bassin (du côté de la grande profondeur) présente une forme courbe, comme dessiné sur le plan de 1903. La CRMS prend bonne note du fait que cette paroi courbe sera conservée (et remontée jusqu'au niveau des plages).

Plan d'archive « Renforcement de la piscine de natation d'Ixelles, J. Rau architecte, projet en béton armé système Hennebique, 11/04/1903 (source IFA, réf. 09114SE PUU ERRATA et hist. 130220) Détails de la margelle – extraits du dossier de demande

existantes, comme prévu dans le PU délivré. Pour mémoire, le projet de stabilisation de la cuve consiste à solidariser les parois de la cuve Hennebique avec les nouvelles dalles des plages tout en reconstruisant le haut des parois de la cuve en béton.

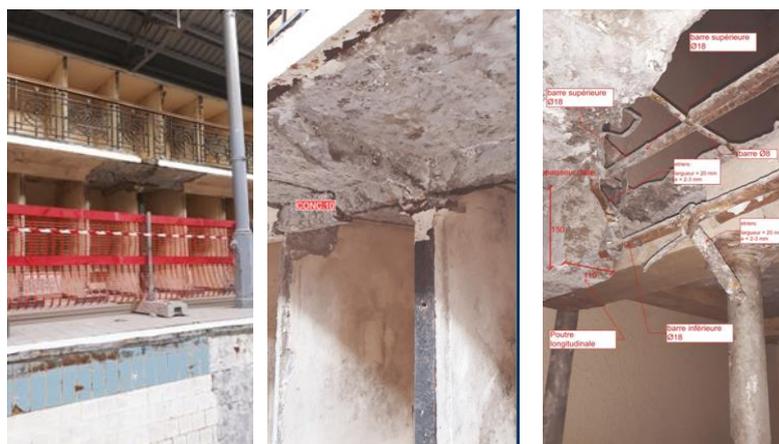
Suite aux démontages effectués, il est apparu que la coursive présente des dégradations importantes, à savoir :

- fissures dans les cloisons des cabines du 1<sup>er</sup> étage ;
- fissuration de la dalle de coursive.
- corrosion des armatures et dégradation du béton dans les poutres d'appui de la coursive.

D'après les analyses effectuées par le bureau d'étude en stabilité, la dalle de la coursive présente des problèmes de stabilité et n'est pas dimensionnée pour pouvoir reprendre les charges d'utilisation (400 kg/m<sup>2</sup>) requises. Cette dalle présente une épaisseur de 6 à 8 cm et des armatures posées dans une seule direction avec t des dimensions trop faibles pour assurer la future utilisation. Elle s'appuie sur les cloisons des cabines du rez-de-chaussée (et non pas sur les poutres et colonnes en fonte comme supposé à l'origine). La charge des cloisons du +1 est uniquement reprise par le béton ce qui expliquerait les fissurations dans la dalle sous les cloisons. Et enfin, la poutre en béton périphérique, sur laquelle s'appuie la dalle, est également sous-dimensionnée pour sa portée (environ 4 m entre colonnettes en fonte).

Photos de la coursive et de ses dégradations – extraites du dossier de demande

La CRMS estime dès lors qu'il y a lieu de revoir cette proposition, notamment pour ce qui concerne la mise en œuvre des poutres HEA100 mentionnées ci-dessus. Un scénario moins impactant, présentant un meilleur équilibre entre la conservation du patrimoine et les contraintes liées à l'exécution semble en effet possible. Ce scénario, que le CRMS préconise d'étudier en détail, permettrait de supprimer le placement des poutrelles HEA 100 et consisterait en :

- *la démolition des cloisons du niveau haut et le remplacement par des cloisons en bois.* La CRMS estime que ce 'sacrifice' est admissible car, outre le fait qu'il permettrait la mise en œuvre d'une solution moins impactante, il concerne des éléments ayant une valeur patrimoniale relative : il s'agit de cloisons datant de la campagne de transformation de 1925 qui ne possèdent pas de qualités constructives majeures (cloisons en brique de laitier et remplissage en papier journal).
- *le maintien de la dalle de la coursive et son renforcement au moyen de plats de carbone et colonnes complémentaires au droit des têtes des cloisons du niveau bas.*

En ce qui concerne l'ajout de plats en carbone sur les faces inférieure et supérieure de la dalle, leur nombre et leur implantation devraient être réévalués et adaptés considérant le fait que les cloisons du niveau haut sont démolies et remplacées par de nouvelles cloisons.

L'ajout des colonnes s'inscrit dans la logique constructive d'origine, mais cette opération pourrait modifier le schéma statique de la poutre longitudinale de la coursive. Il conviendrait de vérifier le comportement des ouvrages pour éviter toute fissuration ultérieure.

La CRMS peut souscrire à l'ajout d'un profil en U sur la rive de la dalle pour visuellement réduire son épaisseur. Elle préconise d'évaluer la pertinence de cet ajout sur base de la présentation d'un mock-up in situ.
