COMMISSION ROYALE DES MONUMENTS ET DES SITES
KONINKLIJKE COMMISSIE VOOR MONUMENTEN EN LANDSCHAPPEN

Objet : IXELLES. Boulevard Général Jacques / Rond-point de l'Etoile – Palais de la Folle Chanson. Demande de permis unique pour rénover les terrasses du niveau +8, situées de part et d'autre de la coupole.

Avis conforme de la CRMS

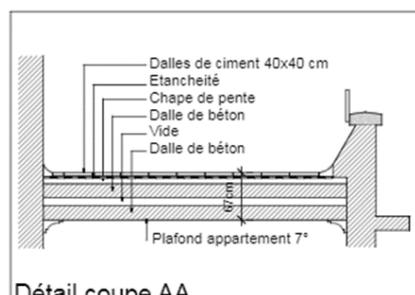
Détail coupe AA

D'après les sondages effectués, les dalles en béton des toitures sont recouvertes de :

- une chape,
- une étanchéité,
- dalles en ciment 40x40x4cm (d'origine ?),
- un raccord périphérique composé de couches bitumineuses (?) chanfreinées, ayant fait l'objet de diverses réparations et mesures conservatoires inadéquates (« rustines » en roofing collées directement sur les dalles).

Composition de la terrasse - situation existante
(extrait du dossier de demande).

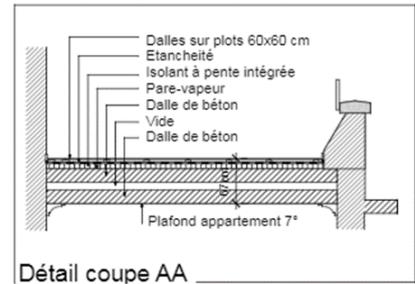
Détail coupe AA
Composition de la terrasse - situation projetée(extrait du dossier de demande).

La CRMS encourage le renouvellement du complexe de revêtement des toitures plates ainsi que leur isolation. L'isolant avec pente intégrée constitue en effet une solution technique appropriée, en ce qu'elle ne générera quasiment pas de sur-hauteur par rapport à la situation existante.

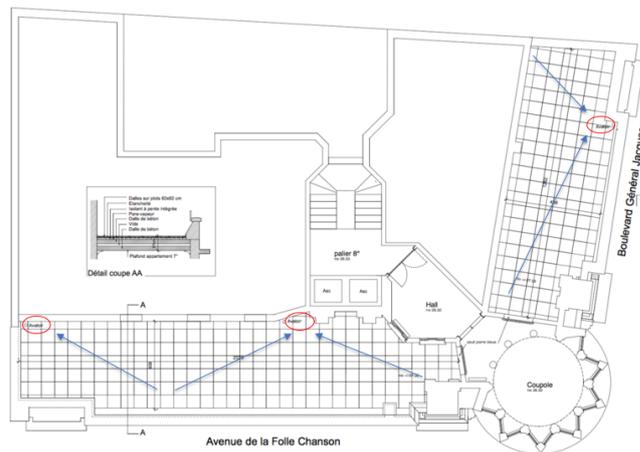
Plan extrait du dossier de demande avec indications des pentes et avaloirs

- Le descriptif technique mentionne une intervention au droit des avaloirs pour modifier leur diamètre de 60mm à 80mm. Le diamètre futur répond aux exigences des normes en vigueur pour l'évacuation des eaux pluviales. Cependant, il n'est pas précisé que ce remplacement concerne aussi les descentes d'eau intérieures. Est-ce que les sections de ces descentes d'eau seront suffisantes ? Il convient d'en s'assurer, ainsi que de vérifier si des interventions impactant l'intérieur seraient nécessaires. Dans le cadre des travaux projetés, il est également recommandé de prévoir une inspection générale du réseau d'évacuation des eaux (jusqu'au réseau d'égouttage) pour s'assurer du bon fonctionnement (pas de bouchages ou de fuite).

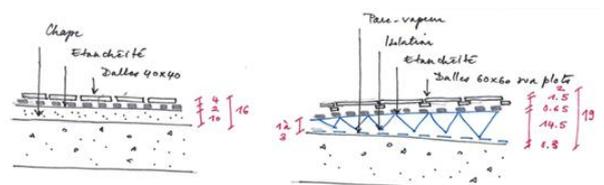
- Considérant les pentes minimales pour l'évacuation des eaux pluviales (1,5 à 2%) et l'implantation des avaloirs, les hauteurs totales au droit des points hauts et des points bas sont à vérifier. D'après les schémas ci-joints, une différence entre 3 et 5cm n'est pas à exclure si on passe de 16cm à 19cm/21cm (si augmentation de la hauteur des plots ou encore si majoration de l'épaisseur de l'isolant au point bas). Les différentes coupes détaillant le nouveau

complexe aux différents points hauts et bas doivent encore être soumises pour approbation préalable à la DPC.
