COMMISSION ROYALE DES MONUMENTS ET DES SITES
KONINKLIJKE COMMISSIE VOOR MONUMENTEN EN LANDSCHAPPEN

Réf. CRMS : AA/IXL20030_676_PUN_Ernest_Solvay_19

Objet : Rue Ernest Solvay 19 . Restaurer la façade d'une maison classée. Demande de permis unique
Avis conforme de la CRMS

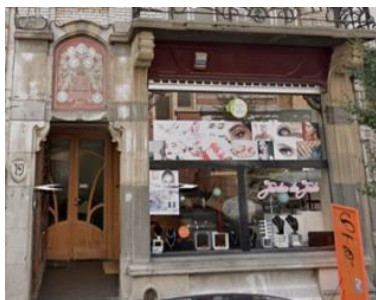
Dans les années 1980 et 1990, la façade a subi quelques transformations peu qualitatives comme la modification du châssis en bois de la devanture d'origine et le remplacement de son volet par un modèle inapproprié, la pose d'un boîtier d'alarme et d'enseignes sur la vitrine et le placement d'une ventilation dans un vitrage au 1^{er} étage.

Par ailleurs, la CRMS formule le regret que le projet ne soit pas l'occasion de restituer la devanture commerciale dans sa configuration originelle et encourage le maître de l'ouvrage à procéder aux autres travaux nécessaires pour mettre en conformité des interventions inappropriées effectuées dans le passé, à savoir également le volet de la devanture et la pose d'un boîtier d'alarme et d'enseignes sur la vitrine.

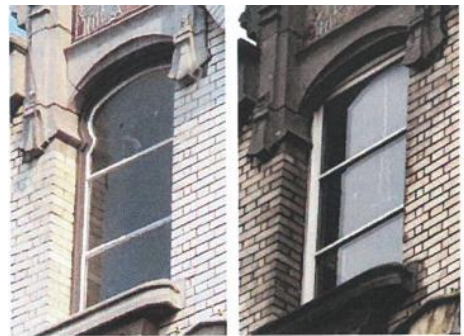
Les châssis d'origine sont conservés excepté celui du pignon (1990). Ils sont en relativement bon état et ont été peints en brun-rouge et blanc dans les années 1980. Les vitrages ne sont pas d'origine. Le verre cathédral jaune de la porte d'entrée a disparu. Les sgraffites d'origine ont été refaits entre 1920 et 1980. Dans les années 1980 ils ont été repeints. Depuis 1998, année du classement, aucune intervention significative n'a eu lieu sur le bien.

Fig. 29 et 30. Rue E. Solvay, 19. Châssis d'origine et actuel.

- démontage des ouvrants pour les restaurer en atelier. Les pièces trop dégradées (rejets d'eau, pièces d'appui,...) seront remplacées à l'identique ;
- remplacement des vitrages par du simple vitrage float 6mm ;
- remise en vernis selon l'étude historique et les conclusions de l'étude stratigraphique ;
- remplacement du vitrage de la porte par du verre cathédrale jaune conformément à la situation d'origine ;
- remplacement du châssis du fronton selon le modèle précédent

- Effectuer des essais *in situ* de vernis sur les châssis jusqu'à trouver la teinte adéquate ;
- Remplacer, le cas échéant, l'ensemble des vitrages avec un un même type de vitrage (teinte et épaisseur) ;

- Pour ce qui concerne la restitution du châssis du fronton, la CRMS demande de poursuivre les recherches historiques sur la maison et/ou analogiques avec les biens similaires et d'examiner plus en profondeur l'option de remplacer le châssis selon le modèle dessiné par Blérot (1 seule division horizontale – cf. ci-contre), plus cohérente en termes de composition de façade (cf. les autres châssis) plutôt que par le modèle à 3 divisions dont il n'est pas confirmé qu'il s'agit du modèle d'origine. Soumettre l'analyse, les conclusions et le modèle final à l'approbation de la DPC ;

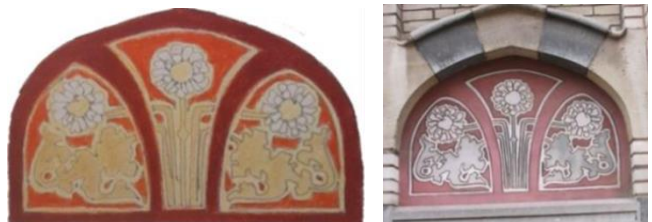
Le projet propose, sur base d'une étude documentée et étayée, de restituer les teintes d'origine tout en conservant les couches antérieures. Le sgraffite du fronton présentant un état de dégradation très avancé, il devra être entièrement refait. Après travaux, il est prévu de protéger les sgraffites par une couche de vernis et un hydrofuge.

- Renoncer à la mise en place d'un vernis et d'un hydrofuge sur les sgraffites qui risqueraient de précipiter des dégradations par manque de perméabilité à la vapeur d'eau ;
