COMMISSION ROYALE DES MONUMENTS ET DES SITES
KONINKLIJKE COMMISSIE VOOR MONUMENTEN EN LANDSCHAPPEN

Objet : JETTE. Chaussée de Wemmel, 164 – « la Ferme de Wilg ». Demande de permis unique portant sur la consolidation de la charpente et stabilisation de la façade avant du bâtiment principal.

Avis conforme

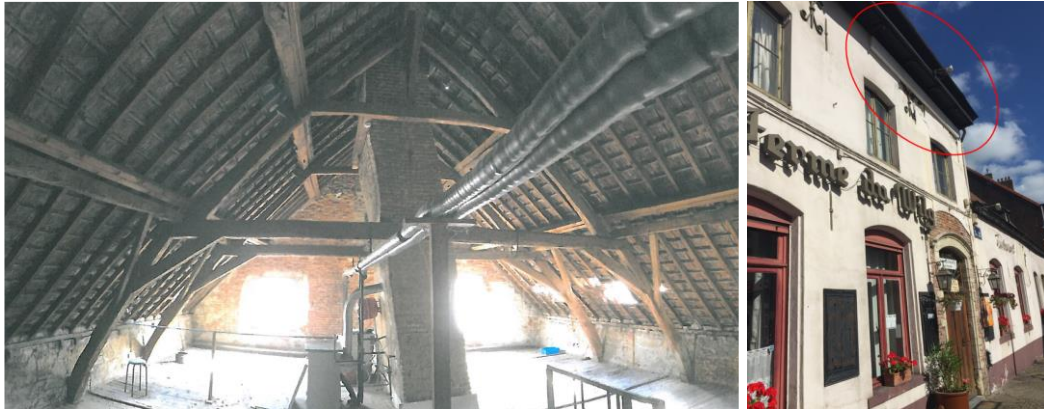
Charpente, façade à rue disloquée— extraits du dossier

Les dégradations à la façade sont le résultat de certaines 'anomalies' constatées au niveau de la charpente. L'observation de celle-ci permet, en effet, de conclure qu'une des trois fermes originelles aurait vraisemblablement été supprimée, bien que sa présence historique n'ait pas (encore) été confirmée par la présence de traces matérielles. La structure portante en bois est dégradée et les pannes, originellement en chêne 10x10cm, ont déjà été dédoublées. À l'emplacement de la ferme 'manquante', la partie supérieure de la façade à rue présente un important dévers. Les façades présentent un état assez dégradé.

La demande prévoit d'y remédier moyennant les travaux suivants :

- étançonner la charpente et la toiture ainsi que la façade durant le chantier ;
- enlever les tuiles en pied de versant sur une hauteur de ca 2m, pour dégager la zone de travail ;

- stabiliser les pannes de la « travée longue » et les dédoubler par des poutrelles métalliques IPE 180 ;
- démonter / remonter les sommets de la façade endommagée ;
- remplacer la sablière par une poutre-ceinture en béton ;
- mettre en œuvre des blochets moisant pour assembler les 2 fermes à la sablière ;
- incorporer un tirant complémentaire côté gauche, au travers de la maçonnerie de la cheminée et 2 ‘tirants de pignon’ avec ancrs similaires aux existantes ;
- restaurer la corniche et renouveler les tabatières ;
- réenduire la façade au moyen d’un enduit à la chaux et sa remise en peinture.

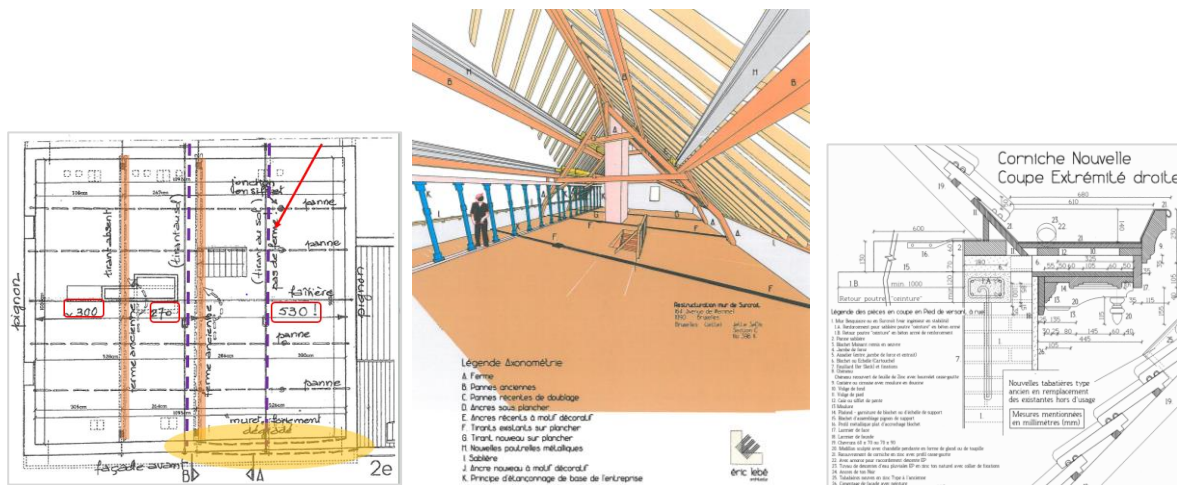
Schéma de la charpente existante, principe d'intervention et coupe de la corniche et du sommet de la façade (Documents joints à la demande)

En remarque préalable, la CRMS constate que l’étude (historique) de la charpente aurait dû être menée plus loin pour mieux comprendre la configuration existante de la charpente et de lever les questions qui subsistent à ce sujet (pourquoi une des fermes manque-t-elle vraisemblablement ? pourquoi deux tirants supplémentaires ont-ils été ajoutés au courant du XXe s. au-dessus du plancher des combles ?).

En revanche, et comme déjà formulé dans son avis de principe, la CRMS s'oppose à la mise en œuvre d'une nouvelle poutre de ceinture en béton armé, posée sous la 'panne de sablière', car cette intervention n'est pas compatible avec le bâti ancien. Elle préconise de stabiliser les parties supérieures des façades en procédant à une reconstruction des maçonneries selon les techniques traditionnelles.

Comme indiqué ci-dessus, la CRMS demande de remonter les maçonneries de la partie haute des façades selon les techniques traditionnelles et sans intégration d'une poutre de ceinture en béton.

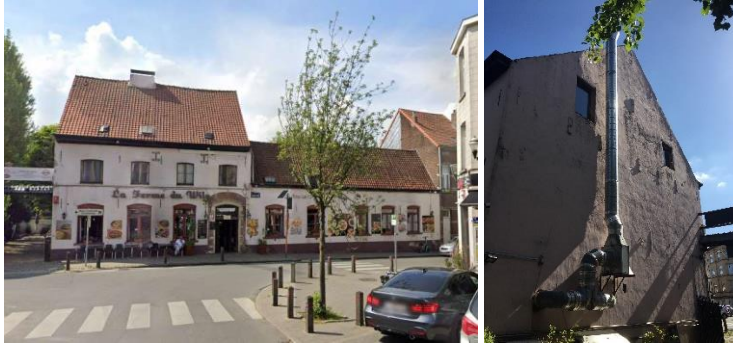
En ce qui concerne les finitions, la Commission approuve le renouvellement complet de l'enduit, aujourd'hui en très mauvais état (fissures, zones de décollement, surfaces disjointes, recouvert d'une peinture filmogène).

État actuel des façades à rue et latérale (© Streetview, photo CRMS)

Dans ce cadre, des tests préalables devront être effectués pour évaluer la faisabilité de décaper certaines zones ponctuelles cimentées sans dédommager les maçonneries anciennes. Le résultat des tests, l'option définitive ainsi que la composition exacte des enduits et des peintures devront être soumis à l'accord préalable de la DPC. Les nouveaux enduits seront des enduits traditionnels à la chaux, réalisés en 3 couches successives (gobetis, corps d'enduit et enduit de finition).

Le choix des teintes pour la finition des façades, de la corniche et des ancres devra se fonder sur une étude stratigraphique encore à effectuer. Globalement, la Commission préconise de restituer l'enveloppe extérieure dans son expression néoclassique attestée par la carte postale ancienne renseignée ci-avant: enduit et ancras de teinte blanc cassé sur un soubassement de teinte sombre. La couleur de la corniche reste également à définir (voir ci-dessus).

Enfin, afin d'arriver à une requalification globale de l'ancienne ferme et de lever les infractions constatées par le PV du 5/08/2022, la CRMS demande de démonter l'ensemble des dispositifs publicitaires présents en façade qui sont particulièrement disgracieux et dévalorisant pour la ferme protégée. L'expression commerciale de l'horeca (enseignes), devra faire l'objet d'une demande de permis séparée misant sur une intégration discrète et mise en œuvre après la restauration globale des façades. La façade latérale doit également être requalifiée : la gaine de ventilation (placée en infraction) qui la dépare devra être relocalisée.
