COMMISSION ROYALE DES MONUMENTS ET DES SITES
KONINKLIJKE COMMISSIE VOOR MONUMENTEN EN LANDSCHAPPEN

N/Réf. : SGL20021_700_PREA SAINT-GILLES. Rue Vanderschrick, 19 (arch. Ernest BLEROT)
Gest. : KD/IS (= compris dans l'ensemble de maisons Art nouveau (2^e phase) sises
V/Réf. : 2271-0011/14/2022-380PR 1-25, rue Jean Volders 42-48 et chaussée de Waterloo 13 et classées
Corr: Isabelle Segura comme monument : façades, toitures et intérieurs)
Avis préalable : régularisation après travaux en infraction et
restauration complète
Avis de principe de la CRMS

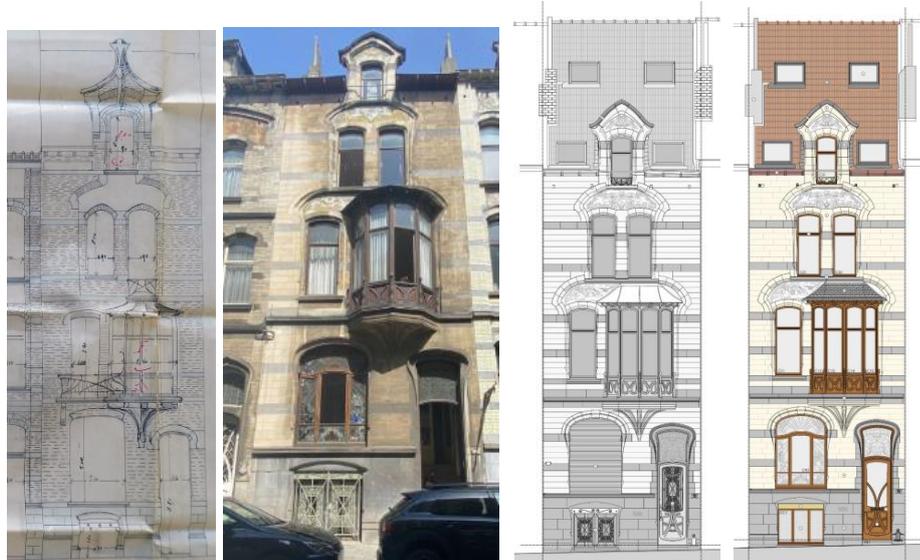
Le projet comprend la restauration complète de la façade à rue qui a, quant à elle et fort heureusement, été épargnée par les interventions récentes.

*A gauche, projet pour le n°15 appliqué au n°19. Au centre, vue actuelle de la façade avant.
A droite, situations existante et projetée (extraits du dossier)*

Les propositions relatives à la façade avant s'inscrivent dans une philosophie de restauration respectueuse du patrimoine, les pierres, les sgraffites, les vitraux, etc. étant restaurés dans les règles de l'art.

Concernant les menuiseries, une amélioration des performances énergétiques est proposée par l'intégration de vitrage performant assez fin dans les châssis existants. La CRMS insiste pour que l'intégration du nouveau vitrage n'impacte pas la lecture globale de l'ensemble classé dont les maisons présentent une typologie comparable et des détails similaires. Elle demande également de documenter davantage les ferronneries Art Déco et de préciser leur sort (maintien ou démontage, nouvelles ferronneries basées sur des modèles voisins, etc.).

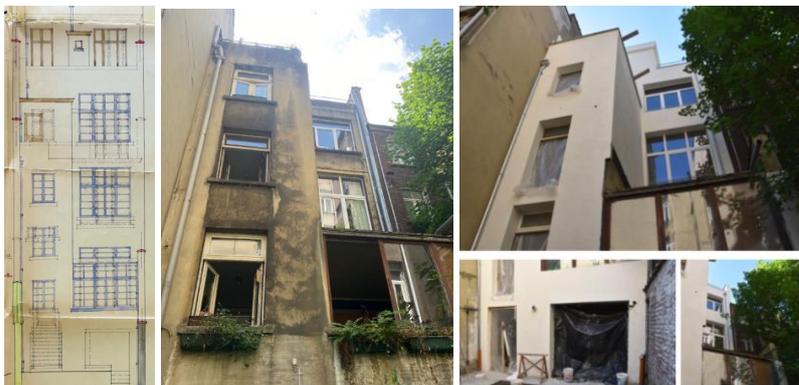
A gauche, élévation de 1935. Au centre, la façade avant travaux. A droite, chantier en cours (extraits du dossier)

Le projet prévoit le maintien de la façade arrière qui a fait l'objet d'un remaniement important dont la pose d'un enduit sur isolant, l'agrandissement de certaines baies, le remplacement des châssis aux étages par de nouveaux châssis en PVC, etc. Ceux-ci seraient toutefois renouvelés par des menuiseries en bois d'inspiration classique (avec vitrage performant). Les menuiseries du jardin d'hiver seraient, quant à elles, remplacées par un nouvel ensemble contemporain métallique s'inspirant du modèle de 1935.

La CRMS déplore la lourdeur de ces travaux qui ont entraîné la disparition irréversible de la façade de 1935, classée (!). Les travaux étant réalisés -le mal est fait-, elle estime que l'isolation revêtue d'enduit peut être admise. En revanche, elle demande de remplacer les châssis en PVC par des châssis en bois aux divisions et profils, en accord avec la typologie, et basés sur une étude des éléments d'origine. De même, la composition et le choix du matériau pour le châssis du jardin d'hiver doivent être affinés sur base d'une analyse approfondie de la situation historique et/ou comparative avec celle des maisons similaires voisines.

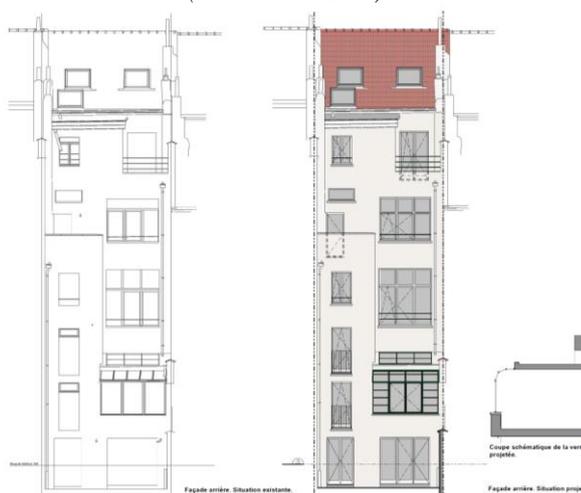
Situations existante et projetée (extraits du dossier)

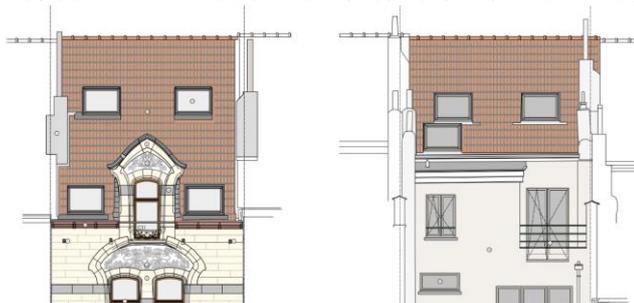
Plusieurs velux ont été installés de manière aléatoire dans les versants avant et arrière.

Situation de fait des versants avant (extraits du dossier)

La CRMS ne souscrit pas à ces interventions car elles ne cadrent pas avec la typologie de la toiture classée (!). L'implantation, les dimensions et les modèles des velux doivent être reconsidérés pour aboutir à une composition structurée et équilibrée, harmonieuse avec la typologie. L'occupation des combles sera revue en conséquence.
