**Brussel Stedenbouw en Erfgoed**

O/Ref. : BXL21176\_744\_PUN  
Behr. : GM/AH  
U/Ref. : 2043-0391/19/2024-419PR  
Corr DCE: P.-Y. Lamy  
NOVA : 04/PFU/1982042

**BRUSSEL. Kantersteen 3-9 - Ravensteingalerij**  
**AANVRAAG TOT UNIEKE VERGUNNING: Stabiliseren van de**  
**overkragende luifel ; restaureren van de schilderijen en plaatsen**  
**van een voorzetbeglazing**

**Eensluidend advies van de KCML**

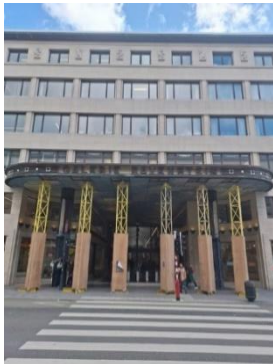
De luifel vertoont stabiliteitsproblemen en is sinds december 2023 gestut na een verontrustende stabiliteitsstudie. Volgens de theoretische<sup>1</sup> berekeningen voldoet het staal van de wapening niet langer. Ook bevindt de wapening zich in het midden van de betonplaat en niet aan de bovenzijde, waardoor de draagkracht onvoldoende is om de vastgestelde doorbuiging op te vangen. Deze bedraagt momenteel 21 cm (of 12 cm volgens het bijgevoegde grafisch document). In elke geval ligt de doorbuiging ver boven de maximaal toelaatbare waarde. Eerdere herstelpogingen leidden tot bijkomende problemen, met name een slechte afwatering naar de rand van de luifel toe (en niet naar de gevel) wat heeft geleid tot bijkomende waterschade en beginnende betonrot.

*Bestaande toestand met schoring van de luifel, foto uit de aanvraag*

***De KCML brengt een gunstig advies uit over de voorgestelde werkwijze, onder voorbehoud van een nauwgezette begeleiding van de werf door de DCE. Met name bij de aanvang van de werken, na het weghalen van de bitumenbekleding en toegevoegde lagen, moet de haalbaarheid van de voorgestelde werkwijze getoetst worden aan de bestaande toestand in situ.***

***Ook stelt de Commissie vast dat het dossier geen oplossing aanreikt voor de problematiek van het beginnende betonrot. Het vermeldt of de wapeningen al dan niet zijn aangetast. Deze problematieken***

**moeten grondiger onderzocht worden. Alle voorgestelde oplossingen moeten vooraf door de DCE gevalideerd worden.**

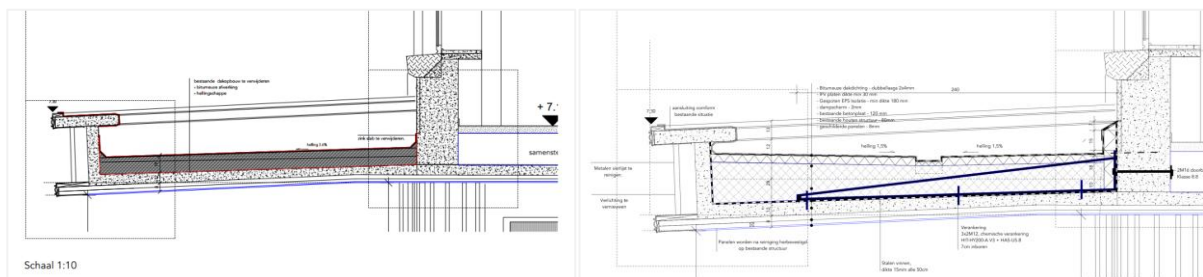
*Doorsnede van de luifel, bestaande toestand en ontwerp, plannen uit de aanvraag*

De aanvraag stelt heeft betrekking op het restaureren en verstevigen van de luifel. Na verwijdering van de bestaande dichting en de later toegevoegde betonlagen, zal men de luifel stabiliseren d.m.v. metalen vinnen die om de 50 cm aan de dragende betonplaat en aan het binnenspouwblad worden verankerd (toevoeging van een extra platstaal). De doorbuiging van de luifel blijft behouden om geen nieuwe problematieken te creëren. De werken worden uitgevoerd met behoud van de waardevolle travertijnbekleding.

De metalen vinnen worden onzichtbaar weggewerkt en, na het plaatsen van de nodige waterdichtingen en dampschermen, geïntegreerd in een nieuwe hellingslaag van gewichtbesparende EPS-parels. Tegen de gevel is een strook randisolatie voorzien. Centraal in de luifel wordt een verholten goot aangebracht om de bijkomende belasting van het hemelwater te beperken. Het water in de goot wordt via nieuwe taggaten aangesloten op de bestaande afvoerleidingen. Ten slotte wordt ook de sierlijst gereinigd en de verlichting opnieuw aangebracht.

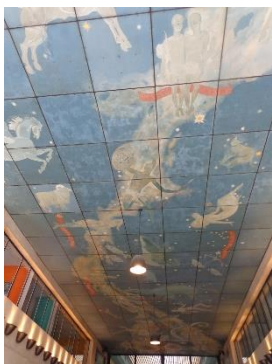
Plafondschilderingen  
© urban.brussels

De geschilderde plafondpanelen verkeren in redelijk goede staat en worden gedemonteerd voor restauratie in het atelier. De houten draagstructuur blijft in situ behouden, mits enkele aanpassingen omwille van de ingrepen op de luifel. De panelen worden gereinigd en licht geretoucheerd.

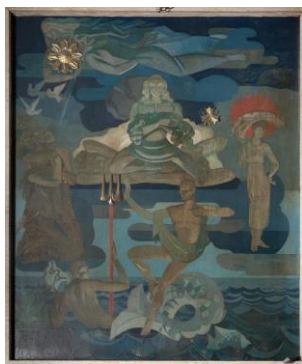
Wandschildering tegen de  
zuidmuur ©KIK-IRPA

Het schadebeeld van de doeken is ernstiger. De restauratieaanpak omvat volgende ingrepen :

- het fixeren van de drager d.m.v. injectie,
- het verwijderen en vervangen van eerder toegevoegde en losgekomen doekfragmenten,
- noodfixatie gevolgd door volledige consolidatie van de picturale laag.

Om de muurpanelen op lange termijn te kunnen beschermen, voorziet men een voorzetbeglazing uit gelaagd glas met anti-reflectie- en UV-bescherming. Perforaties in de omkadering moeten een optimale luchtcirculatie tussen het glas en de schildering garanderen, om condensatie en verdere schade te vermijden. De voormalige neouitsparingen worden gereinigd en uitgerust met LED-*uplighters*, zodat de schilderingen opnieuw op de gewenste manier worden geaccentueerd, in lijn met de oorspronkelijke opzet.

***- bestuderen of de beschermbeglazing op een niet-intrusieve wijze geplaatst kan worden, zonder doorboring van de wandafwerking in travertijn (inklemming, verlijming ?). De uiteindelijke beslissing hierover dient genomen te worden in overleg met de DCE;***

***- met het oog op een minimale visuele impact, opteren voor zo neutraal mogelijke beglazing en geen horizontale onderverdeling te voorzien, zoals die op de plannen weergegeven is. Een staal van het glas moet vooraf ter goedkeuring aan de DCE worden voorgelegd.***

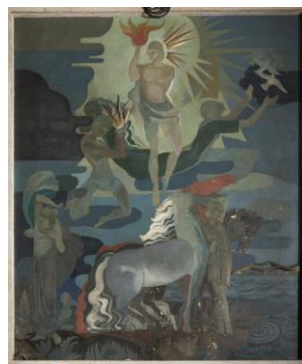
Wandschildering tegen de  
noordmuur ©KIK-IRPA
