WATERMAEL-BOITSFORT. Logis-Floréal Rue des Gloxinias, 3

PERMIS UNIQUE : Stabilisation de l'annexe arrière

**Avis conforme de la CRMS**

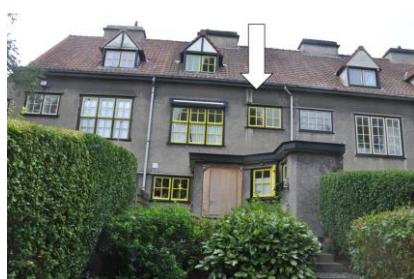
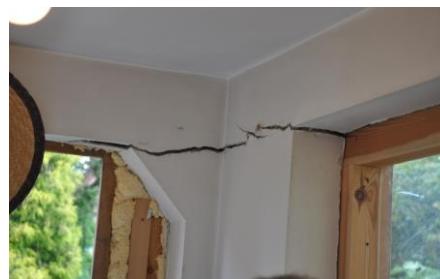
Photos extraites du dossier de demande

Des fissures structurelles traversantes sont apparues dans l'annexe à la suite d'un affaissement du sol. Celui-ci résulte de la dégradation d'un collecteur d'égout ancien, situé sous la terrasse et l'annexe. En raison de l'ampleur des fissurations et déformations constatées dans l'annexe ainsi que la pression exercée sur les baies, les menuiseries d'origine ont dû être déposées.

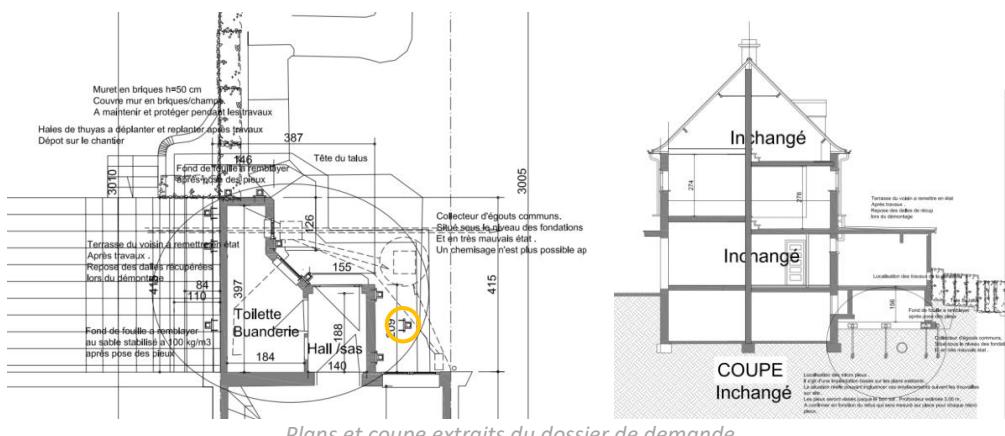
- Sur le plan, un des pieux apparaît à un endroit incohérent (voir le cercle orange sur le dessin ci-dessus). Il semble s'agir d'une erreur de dessin que la CRMS demande de corriger le cas échéant (ou de justifier cet emplacement s'il est prévu ainsi).

- Le relevage éventuel de la structure à l'aide de vérins (« crics ») devra être strictement contrôlé lors de l'exécution. La CRMS demande de prendre toutes les mesures de précaution nécessaires durant les travaux et de prévoir un monitoring avant, pendant et après l'intervention.

- La CRMS souligne l'importance de traiter la cause du tassement, à savoir les défauts du réseau d'égouttage qui doivent impérativement être réparés sans quoi un risque de tassement subsiste au niveau du plancher, du jardin et, dans le pire des cas, de certaines parties de la façade arrière. Des mesures préventives devront donc être étudiées et mises en œuvre.
