V/Réf. : DU : 04/PFU/473353  
DMS : GCR/2043-0531/01/2012-036pr/02urb13  
N/Réf. : AVL/AH/BXL-2.1380 /s.548  
Annexe : 1 dossier

Concerne : BRUXELLES. Square Gutenberg, 19. Demande de permis unique portant sur la restauration de la façade avant, des châssis et des vitraux. Avis conforme.  
(Gestionnaires du dossier : Arnaud Sterckx à la DU et Guy Conde Reis à la DMS)

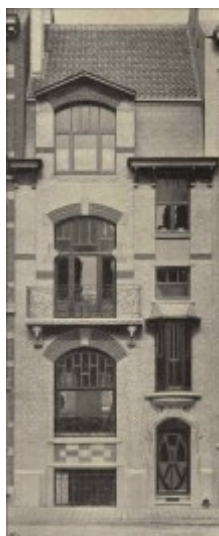
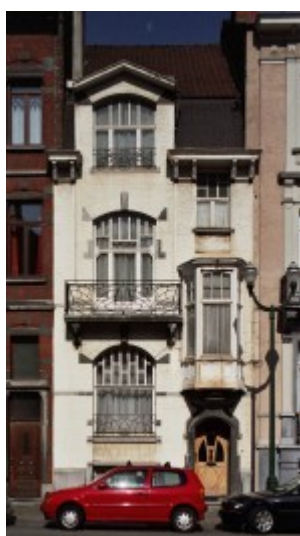
La maison a été réalisée en 1899 par l'architecte Armand Van Waesberghe, qui l'a lui-même transformée en 1906. Pour des raisons encore inconnues, l'échauguette surplombant l'entrée a été remplacée à cette occasion par une autre plus volumineuse.

La façade a également fait l'objet d'une mise en peinture ultérieure qui masque aujourd'hui l'intéressant jeu de polychromie induit par l'alternance de briques rouges et gris clair et des éléments en pierre (comme on peut toujours observer aux n<sup>os</sup> 5 et 8). Le souci et le soin du détail, caractéristiques de l'Art nouveau, se remarquent dans la belle qualité des ferronneries ainsi que dans la composition soignée des châssis.

Sur la photo de l'état d'origine de la façade, on constate que les menuiseries semblent également avoir fait l'objet d'un traitement polychrome, peut-être à l'aide de vernis de teintes différentes. Cette polychromie est surtout visible sur la porte d'entrée et l'échauguette.

Ces renseignements n'étant pas disponibles à ce stade de la demande, **la CRMS encourage le demandeur à documenter l'évolution de son bien pour réorienter le projet dans le sens d'une réelle remise en valeur de la façade classée par le retour au jeu de polychromie qui la caractérisait initialement.** Cette opération, qui devra être fondée sur certaines recherches complémentaires, contribuera à la bonne conservation de la façade en même temps et qu'elle constituera une importante plus-value patrimoniale (et foncière) et qu'elle renforcera la cohérence d'ensemble entre les différentes maisons du même architecte présentes sur le square.

En attendant, **le décapage des briques de parement et des menuiseries prévu par les offres jointes à la demande, ne peut être approuvé.** Ces interventions nuiraient à la restauration globale du bien (perte de données, procédés inadaptés à l'éventuelle remise à nu des briques et du bois). La remise en peinture à l'identique de la situation existante n'est envisageable qu'à condition de recourir à des types de peinture adéquats (à préciser). **Ce traitement semble toutefois peu indiqué pour la conservation du bien sur le long terme.**

Avant le début du chantier, une étude stratigraphique devra également être menée sur les finitions successives qui ont été appliquées sur les menuiseries depuis l'origine. En aucun cas, le dégagement des châssis, porte d'entrée, corniche et échauguette ne pourra être effectué avant que cette étude n'ait été réalisée car cela risquerait de faire disparaître les traces des finitions originelles. Par la même occasion, une analyse stratigraphique devra être menée sur les ferronneries.
