Concerne : SAINT-JOSSE-TEN-NOODE. Jardin botanique.
Restauration de l'enveloppe extérieure - remplacement des verrières.
Avis de principe de la CRMS
(Dossier traité par Mme Fr. Boelens – D.M.S.)

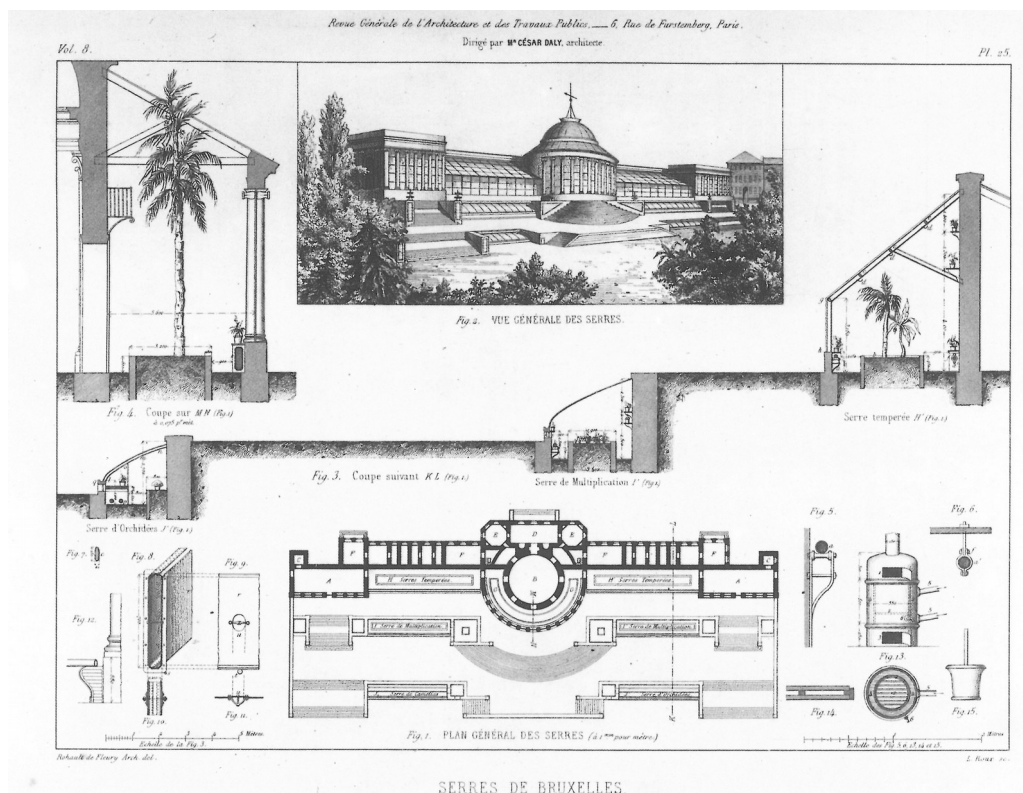
Les gravures les plus anciennes montrent un profil différent de celui que nous connaissons actuellement : le pan oblique des verrières est disposé selon un angle beaucoup plus aigu. Il est plus long et descend plus bas tandis que la partie verticale semble moins haute. L'ensemble est plus proche de l'aspect d'une serre que d'une galerie vitrée comme c'est le cas actuellement.

Le relevé de C. Rohault de Fleury datant de ca 1842 confirme par la coupe K-L un angle de toiture nettement plus marqué qu'actuellement. La photo des Archives de la Ville (AVB FI M 1050), datée de 1850 environ (la salle des fêtes derrière l'aile Est n'est pas encore construite), confirme cette impression. Cela signifie que les deux longues verrières de la face sud ont été remplacées (vitrages, structures secondaire et principale) à une époque imprécise mais située grosso-modo entre 1850 et 1890, sans qu'aucun document ni même aucun fait connu de l'histoire du bâtiment ne puisse être rapproché de ce constat - par ailleurs ignoré de toutes les analyses effectuées jusqu'à présent.

La question des serres-corridors devrait être approfondie sur bases de recherches complémentaires : peut-on identifier clairement l'ancien profil des verrières et les superposer à la situation existante ? Peut-on identifier les colonnettes en fonte comme des éléments d'origine ?

La possibilité d'un éventuel retour à la configuration d'origine de ces serres devrait être incluse dans la réflexion globale ; elle pourrait contribuer à renforcer la cohérence de l'ensemble et à trouver une solution plus heureuse que celle qui existe aujourd'hui (la toiture « flotte » au-dessus des chapiteaux des colonnettes).
