**Objet : IXELLES / BRUXELLES. Place du Luxembourg, 4. Projet de restauration et de transformation.**  
*Dossier traité par C. Criquilion, cellule travaux DMS.*

En réponse à votre demande du 16/11/2016 sous référence, et suite au complément d'information fourni par les auteurs de projet en date du 20/05/2016, nous vous communiquons **les remarques et les observations** formulées par la CRMS en sa séance du 1/06/2016, concernant l'objet susmentionné.

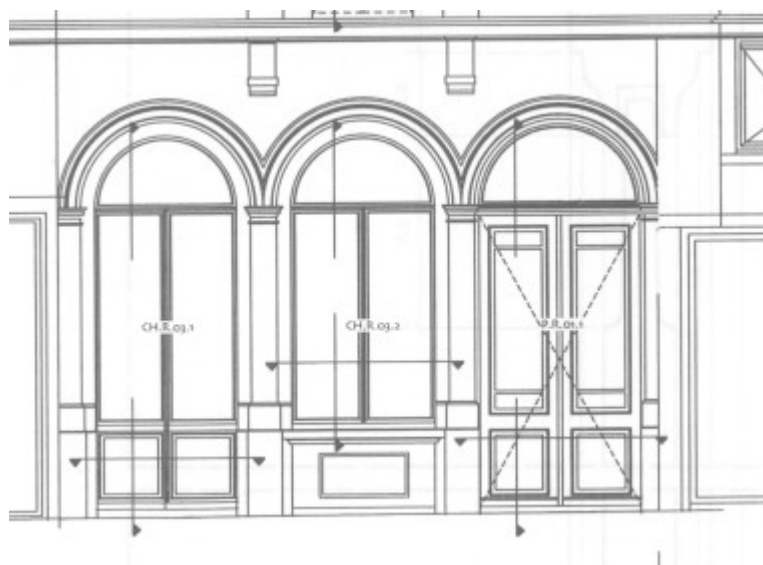
*Plan du rez-de-chaussée de la façade du n°9*

Au rez-de-chaussée, la CRMS demande de rétablir une composition de façade axiale et d'adopter la solution qui a été autorisée au n°9 de la place avec fenêtre centrale sur allège en dur et une porte fenêtre latérale à gauche, avec allège pleine en bois (de même hauteur que l'allège en pierre de la baie médiane) et partie supérieure vitrée, permettant un accès direct à l'horeca. La porte d'entrée située à droite devra être réalisée en bois plein afin de donner à l'entrée principale une expression distincte de celle des deux autres baies.
