**BRUXELLES URBANISME ET PATRIMOINE
DIRECTION DES MONUMENTS ET DES
SITES**

**Objet : FOREST. Avenue Victor Rousseau, 63 à 75 – anciennes écuries du parc Duden.
Restauration des façades et des toitures ; réaménagement des abords.**

Avis conforme

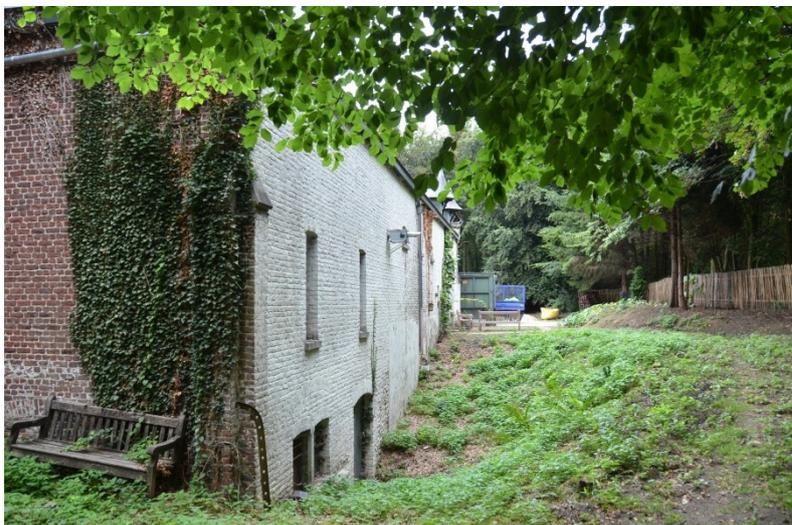
© BUP-CRMS : les façades secondaires

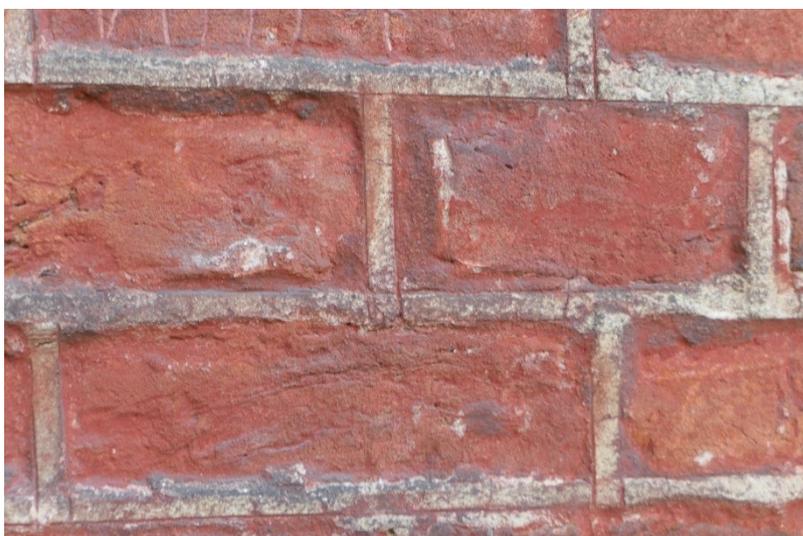
© BUP-DMS : joints actuels des façades principales des écuries

- joints de finition des maçonneries partiellement disparus ;
- peinture des menuiseries altérée voire disparue ;
- menuiseries maladroitement réparées ;
- maçonneries en façade arrière souffrant d'humidité et de fissurations.

La CRMS estime que la façade principale doit conserver son esthétique d'origine, c'est-à-dire des joints beurrés rouge ou noir retracés. Cette solution lui semble plus juste du point de vue historique et plus raisonnable du point de vue technique. Les joints présentant un état sanitaire insatisfaisant seront refaits et retracés. **La façade serait pourrait ensuite être repeinte à l'aide d'une peinture de type badigeon** (peinture minérale non couvrante permettant de laisser apparaître les variations de la brique) **de couleur rouge pour les briques rouges et de couleur noire pour les briques noires.** De la sorte, la différence entre les joints existants beurrés retracés dont la peinture s'est effacée et les joints neufs ne sera pas décelable.

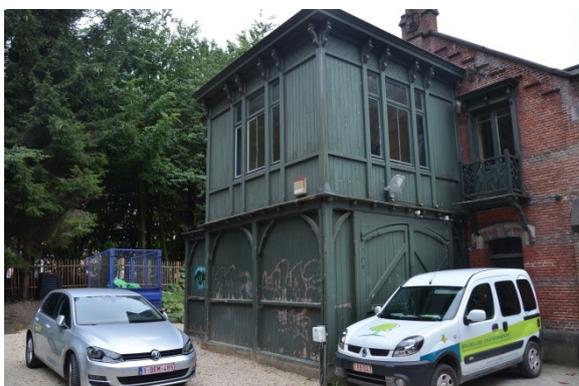
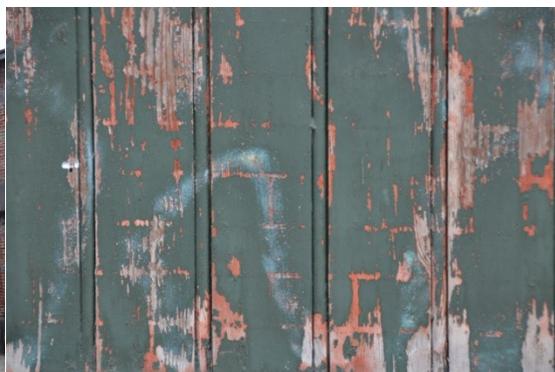
Traces de finition fausses briques sur des planches bouvetées moulurées de l'annexe en bois

Concernant l'annexe en bois construite entre 1901 et 1911, la CRMS demande de soumettre pour accord à la DMS, sur base d'essais in situ concluants (surfaces suffisantes - sur les façades en maçonneries et sur l'annexe - pour permettre d'apprécier le rendu final,) une solution sobre et intégrée. Le traitement de finition retenu pour l'annexe devra s'intégrer sobrement à la composition d'ensemble. **L'annexe devra conserver son statut d'élément rapporté secondaire et, en aucun cas, avoir la primeur et/ou déforcer la lisibilité du bâtiment d'origine en maçonneries.** Dans ce contexte, le retour à une finition fausses briques (incohérente avec les planches bouvetées moulurées) n'est pas un impératif et les joints blancs devraient être évités.

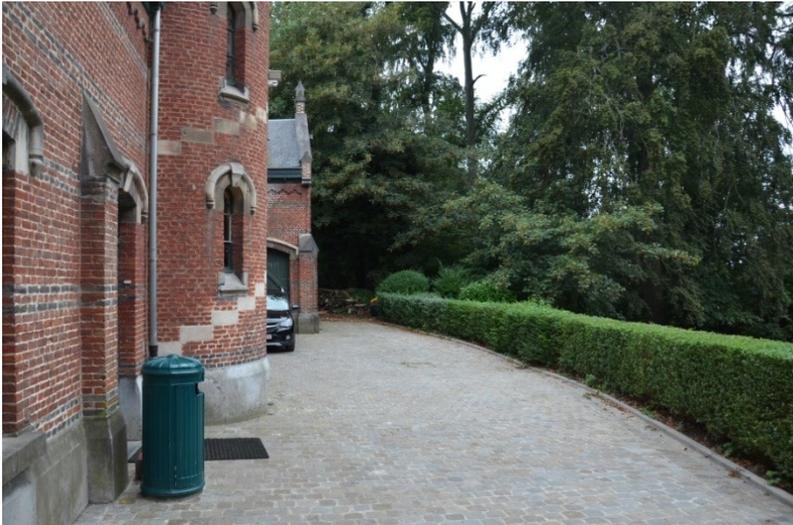
©BUP-CRMS : le parvis panoramique devant les écuries
