V/Réf. : 12PU678373  
N/Réf. : AA/BDG/MSJ20137 /s.625  
Annexe :

**Objet : MOLENBEEK-SAINT-JEAN. Boulevard Léopold II, 215**  
Régularisation de modifications structurelles dans une maison unifamiliale  
**Permis d'Urbanisme**

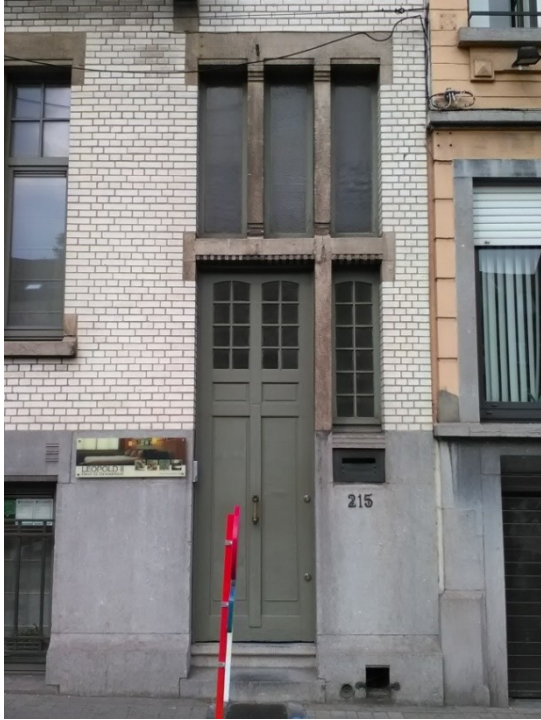
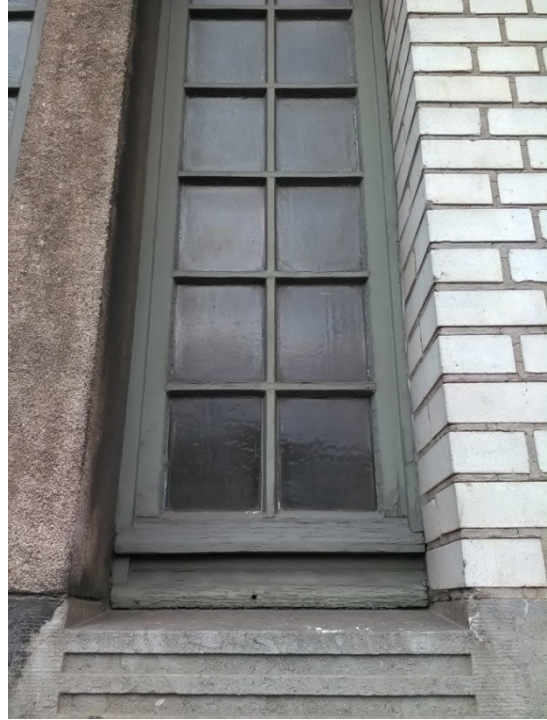
Menuiseries d'origine : porte d'entrée et un détail des anciens châssis (© CRMS-2018)

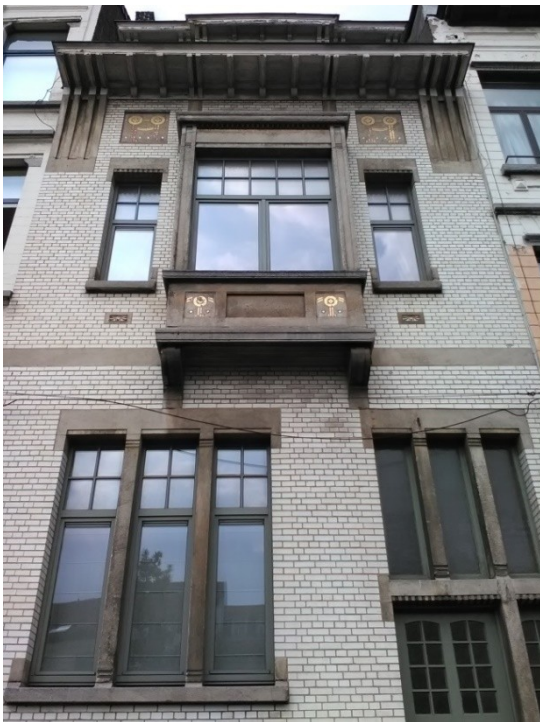
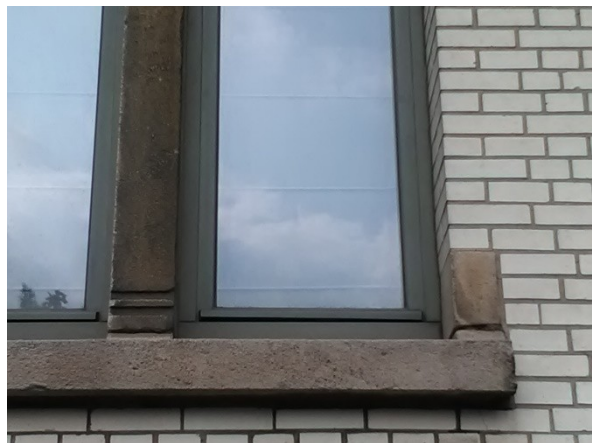
La CRMS constate par ailleurs que l'habitation n'est plus équipée de ses châssis d'origine, en façade avant comme en façade arrière, à l'exception de celui de la porte d'entrée et des petites baies l'entourant (la serrurerie de la porte d'entrée a également été remplacée depuis 2005). Elle regrette fortement la perte de ces éléments patrimoniaux, d'un point de vue matériel comme esthétique, même si elle reconnaît l'effort effectué dans l'intégration des nouveaux châssis afin qu'ils se réfèrent aux divisions originelles des menuiseries. Cependant, certains des châssis ne respectent pas les divisions d'origine (notamment celui de la logette qui était à guillotine et non à double ouvrant). D'après les informations contenues dans l'entame de la procédure de classement (initiée en 2007 mais non aboutie), il semblerait que les châssis d'origine étaient encore présents vers 2005-2007, du moins pour l'étage et la lucarne. La CRMS ne peut que déplorer le remplacement des châssis et recommande de remédier à cette situation.

Châssis remplacés (© CRMS-2018)
