COMMISSION ROYALE DES MONUMENTS ET DES SITES
KONINKLIJKE COMMISSIE VOOR MONUMENTEN EN LANDSCHAPPEN

Objet : BRUXELLES. Rue Picard, 1-3.

Demande de permis portant sur la transformation et le changement d'affectation de l'Hôtel des Douanes sur le site de tour & Taxis de bureaux en établissement hôtelier de 102 chambres, ajout de balcons et d'une terrasse ▪ **Avis de la CRMS**

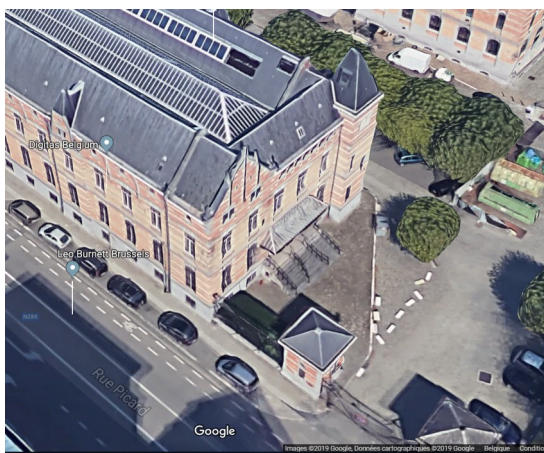
- La création d'une nouvelle terrasse-perron sur la façade est : la CRMS estime que l'emprise de cette terrasse-perron projetée est trop importante et ne favorise pas une lecture cohérente du bâtiment, entre autre par rapport au petit pavillon d'entrée et à la forme asymétrique de la terrasse-perron projetée (plus large côté nord qu'au côté sud). Elle demande que la nouvelle terrasse-perron soit identique en dimension à celle réalisée en façade ouest suite au PU de 2008.

Terrasse-perron est et pavillon d'entrée © Google Maps
CRMS

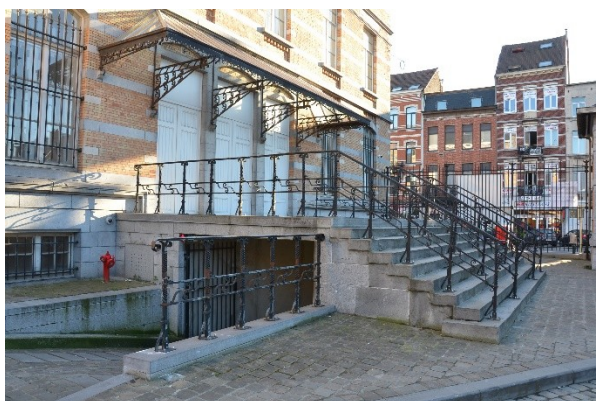
Terrasse-perron ouest © BUP-

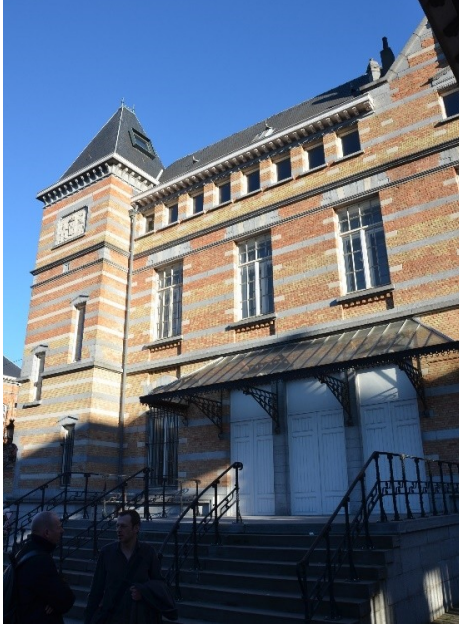
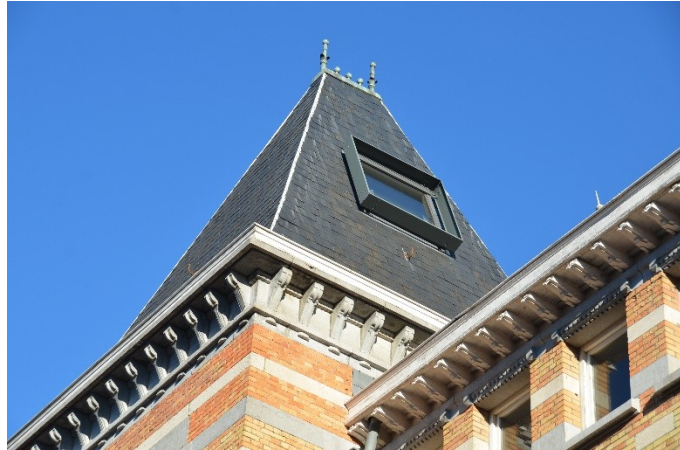
- Les nouvelles fenêtres de toiture et les nouveaux exutoires de fumée ne devront pas être visibles depuis l'espace public.
- Par ailleurs, la CRMS a constaté à l'occasion de la visite sur place du 15/02/2019 que des exutoires de fumée avaient été placés dans certaines toitures de pavillons ou pignons en saillie

du bâtiment. Ceux-ci ont apparemment été réalisés suite au PU de 2008 et sont fort visibles de l'espace public. Il s'avère que l'encadrement de ces exutoires est tellement prononcé qu'il perturbe fortement la lisibilité de la cohérence extérieure du bâtiment. Il serait approprié que le présent projet tente d'améliorer cet état afin d'en atténuer les effets visuels.

Exutoire de fumée © BUP-CRMS

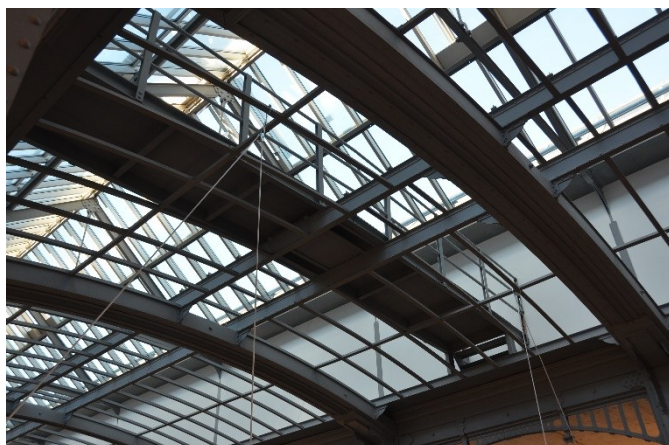
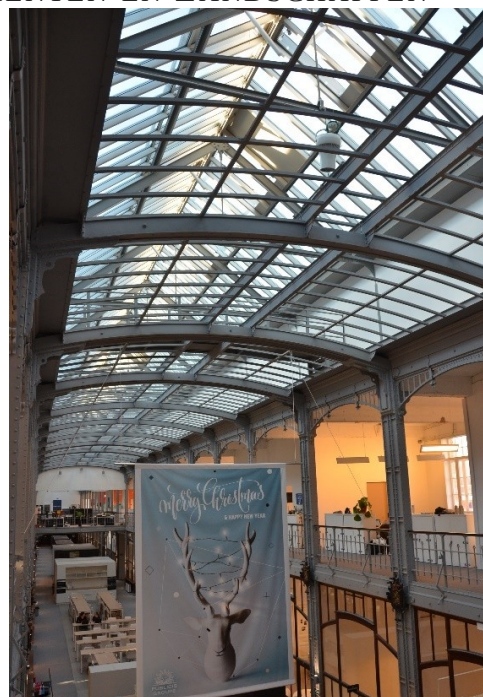
- La démolition partielle de la verrière inférieure (au centre et aux extrémités) pour y installer des passerelles plates accessibles aux PMR reste sans doute l'intervention la plus pénalisante pour l'intérieur du bâtiment dans la présente demande. La CRMS demande d'étudier des alternatives qui garantissent le maintien de la matière et des structures d'origine et qui puissent s'adapter aux caractéristiques patrimoniales de la verrière, par exemple en s'inspirant des passerelles traversantes existantes et en adaptant leur inclinaison aux critères d'usage pour les PMR.

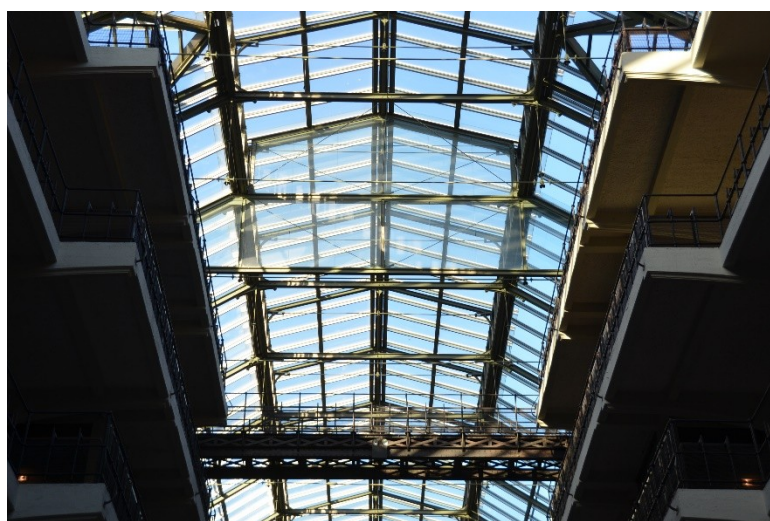
- Ajout d'une structure de cantonnement de fumée en verre transparent au droit de la verrière inférieure au centre du bâtiment (travée 14), à l'instar de la verrière de l'Entrepôt Royal voisin.

Structure de cantonnement de fumée Entrepôt Royal © BUP-CRMS
