COMMISSION ROYALE DES MONUMENTS ET DES SITES  
KONINKLIJKE COMMISSIE VOOR MONUMENTEN EN LANDSCHAPPEN

Objet : BRUXELLES. Rue Marché-aux-Herbes, 84.

Demande de permis unique portant sur la restauration de la façade et sur la requalification de la devanture commerciale (dossier de régularisation). Avis conforme de la CRMS

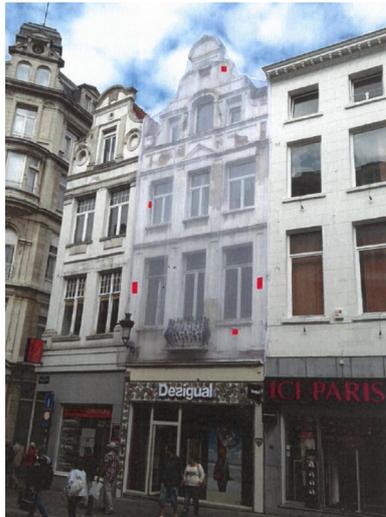
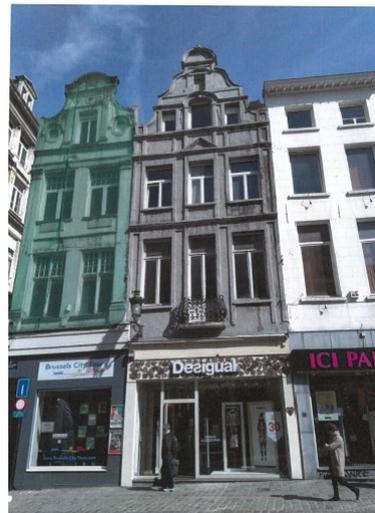
État 2013, photo demande de permis

État 2019, photo demande de permis

- o application d'un nouvel enduit à la chaux et d'une nouvelle finition (peinture à la chaux, gris foncé) toujours sans permis ; mise en œuvre de ce nouvel enduit non conforme aux règles de l'art. Cet enduit est actuellement toujours en place, donnant à la façade un aspect très inesthétique.

Etant donné que l'enduit actuel présente un aspect gris et rugueux peu cohérent avec le type de bâtiment, la CRMS souscrit au parti de le renouveler dans les règles de l'art à condition de fonder le parti d'intervention définitif sur un essai de dérochage préalable, pour en vérifier la faisabilité et garantir la conservation en bon état du support (maçonnerie). Si le dérochage systématique de l'enduit devait s'avérer dommageable pour la maçonnerie, le nouvel enduit sera mis en œuvre par-dessus l'existant, après avoir recréé une accroche mécanique.

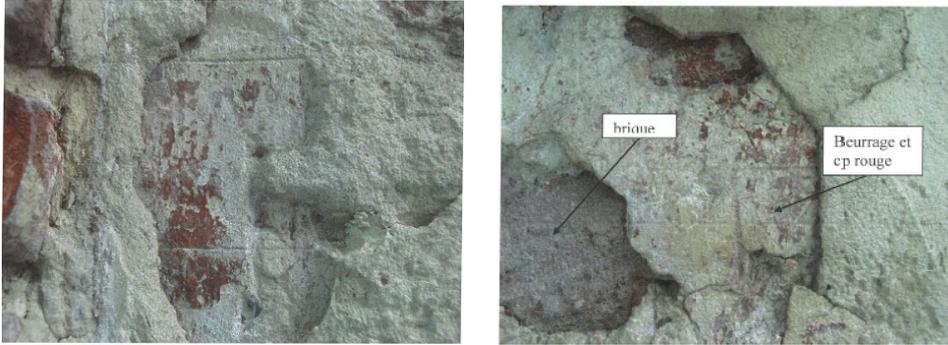
Détail du sondage fait à droite de la fenêtre de droite du 2<sup>e</sup> étage – photo jointe à l'étude stratigraphique de 2013

A certains endroits, l'étude stratigraphique menée en 2013 a révélé des traces d'un enduit « fausses briques » à joints beurrés et d'une couche picturale rouge. Si le dérochage complet de l'enduit actuel est mis en œuvre, le département du patrimoine archéologique de la DPC devra pouvoir organiser un enregistrement archéologique complet de la façade afin de relever les différents enduits, les moulures, les maçonneries et tout autre élément qui serait mise au jour lors des décapages, avant l'application d'un nouvel enduit.

L'étude stratigraphique devra être approfondie en ce qui concerne les couleurs définitives des couches de finition, qui n'ont pas pu être précisées suite à la présence du filet de protection. Les teintes et mises en œuvre devront être soumises à l'accord préalable de la DPC en cours de chantier.

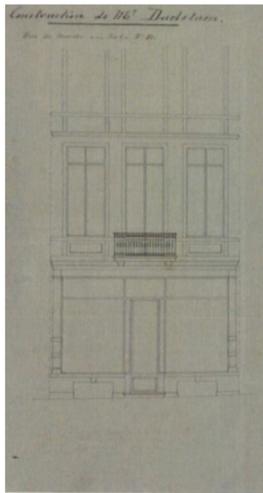
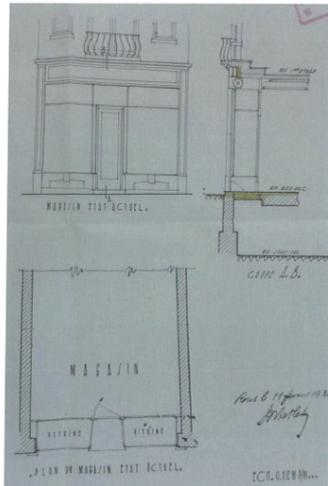
*Plans d'archives 1887 et 1931, joints à la demande de permis actuelle*

CRMS conseille également de mettre en œuvre des nouveaux points d'appui, en remplacement des consoles du balcon actuellement manquantes. Elle préconise d'intégrer ces éléments à la corniche de la future devanture tel que renseigné sur les plans d'archives de 1931 joints à la demande (situation existante). Il semble en effet que le balcon tout comme la modénature de façade rapprochent davantage de l'état 1931 que de celui renseigné par le plan de 1887 (meilleur raccord de la devanture avec le balcon).

La CRMS souscrit au projet mais demande de prendre en compte la susdite remarque sur le balcon et d'ajuster le raccord du dessus de la devanture et du balcon. Les plans de détail à propos des grilles des soupiraux et du lettrage de la vitrine (technique, emplacement) ainsi que la mise en œuvre des soubassements en pierre bleue restent à fournir (type de finition) et à transmettre à l'approbation de la DPC.
