COMMISSION ROYALE DES MONUMENTS ET DES SITES
KONINKLIJKE COMMISSIE VOOR MONUMENTEN EN LANDSCHAPPEN

Objet : SAINT-GILLES. Avenue de la Jonction, 1 / angle avenue Brugmann – Hôtel Hannon.
Demande de permis d’urbanisme portant sur la restauration des menuiseries extérieures.
Avis conforme de la CRMS.

En réponse à votre courrier du 9/09/2019, nous vous communiquons ***l’avis conforme favorable sous conditions*** rendu par la CRMS en sa séance du 11/09/2019, concernant l’objet sous rubrique.

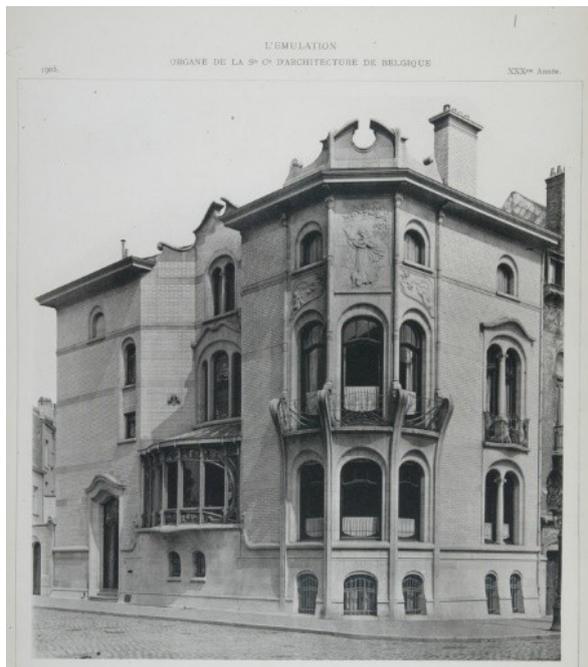
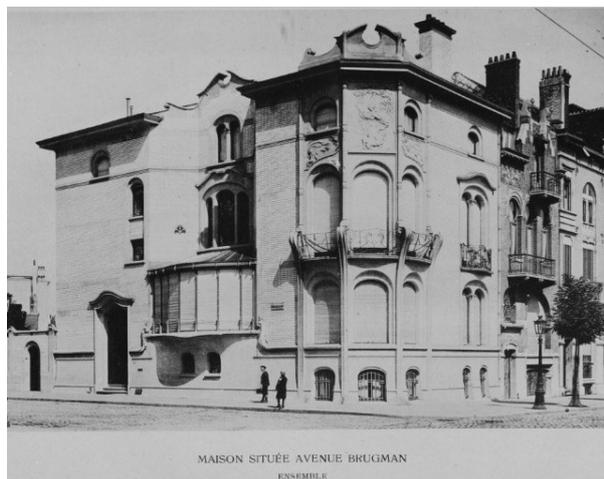
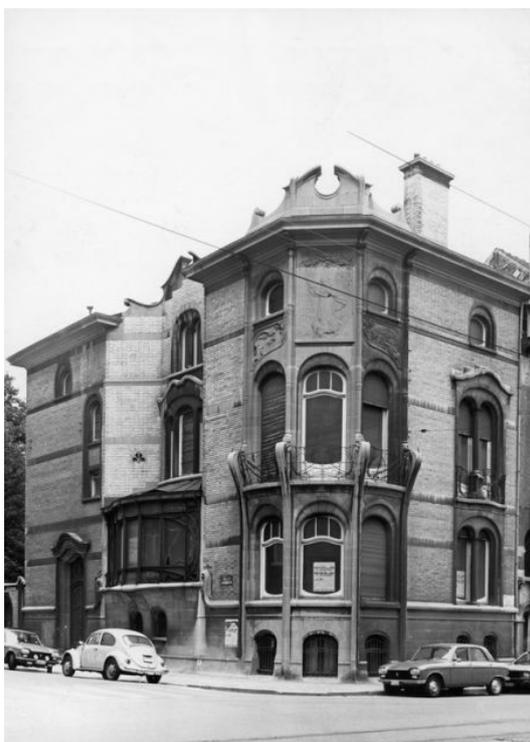
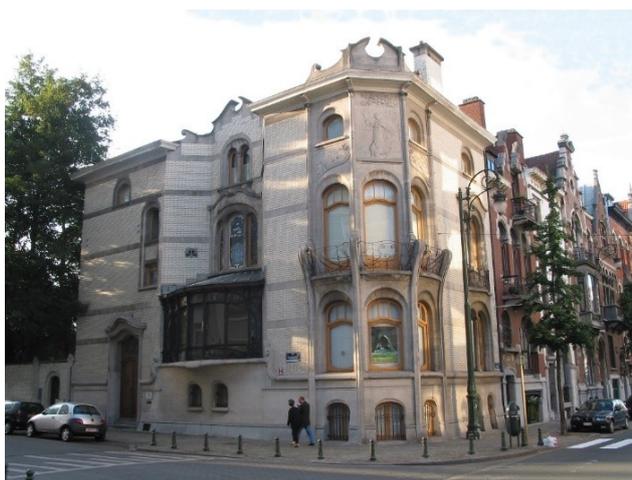
*L'Emulation 1905, planche 26 (en haut à gauche / Vers l'Art, 5, 1909, planche 28 (en haut à droite)
Etat de 1976 © KIK-IRPA, Brussels (en bas à gauche) / Situation existante (en bas à droite) © URBAN.brussels*

- ces observations sont recoupées par des photographies anciennes, dont celles de 1905 et 1908, parues dans *L'Emulation* et *Vers L'Art*, figurant des châssis foncés contrastant avec des ferronneries plus claires alors que les images à partir de 1976 montrent des rapports chromatiques inversés.

Lors de la restauration de 1984-88, les menuiseries avaient été repeintes en couleur « bois » au motif que le chêne n'était sans doute plus en état d'être remis dans son aspect naturel et d'être reverni. Cette mise en peinture donne aujourd'hui aux menuiseries une couleur inadéquate (trop claire) qui s'intègre mal à la façade. Le retour à des menuiseries de couleur foncée est dès lors positif.
