Réf. DPC : (corr. DPC :C. Criquillon) CC /2322-0043/05/2019-25 PR
Réf. NOVA : (corr. DU :)
Réf. CRMS : AA/BDG/FRT20075_649_Besme_103
Annexe : 1 dossier

Objet : FOREST. Avenue Besme, 103. Maison Art Nouveau (arch. A. Boelens, 1904)
Demande de permis unique portant sur la restauration des façades.

Avis conforme de la CRMS

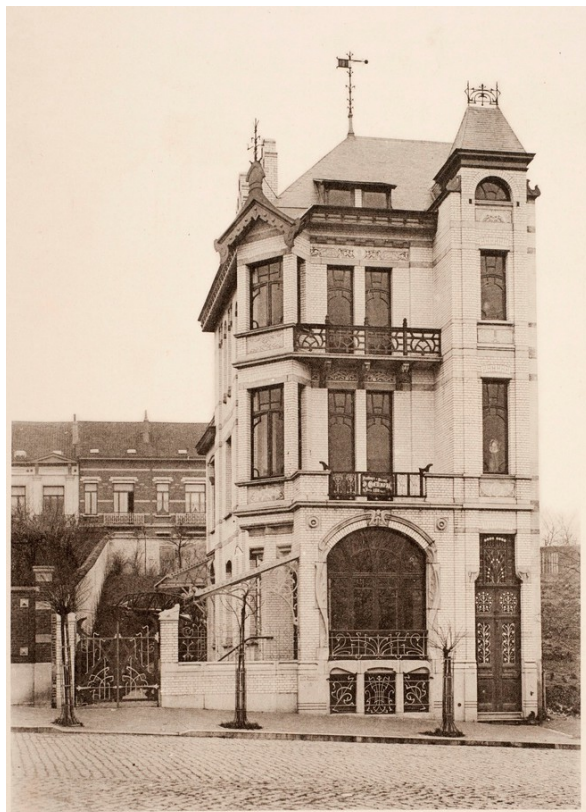
Façade principale, *Vers l'Art*, 1, 1906, ill.

En ce qui concerne la corniche, la photo de 1906 laisse apparaître que celle-ci avait une finition polychrome dont il ne reste plus rien de visible aujourd'hui. Il conviendra d'effectuer un complément

d'étude stratigraphique sur cet élément au moment du chantier en vue d'identifier cette polychromie originelle et de soumettre le résultat à l'approbation de la DPC.

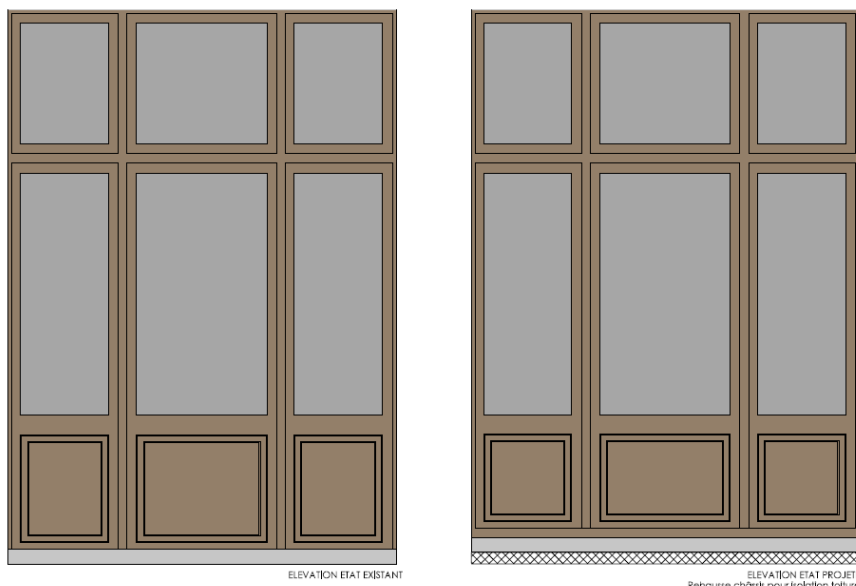
Etat existant et projeté (extr. du dossier)

Le projet prévoit le placement d'une petite couche d'isolation sur la toiture plate de l'annexe arrière afin d'améliorer le confort thermique de la chambre située juste en-dessous. La surhausse découlant de cette isolation implique que le châssis donnant sur cette terrasse soit recoupé dans sa partie basse. Etant donné le mauvais état de conservation du bas du châssis, les rejets d'eau et le bas du châssis doivent être remplacés. Vu la surhausse, les allèges seront remplacées sur toute la hauteur du panneautage par des nouveaux éléments remis à dimension en tenant compte de la surhausse souhaitée de la toiture-terrasse.

En plus de la pose d'un isolant entraînant la surhausse, deux options de restitution de cette toiture plate sont proposées, soit la restitution de la couverture en zinc sur tasseur d'origine ou la pose d'une étanchéité asphaltique contemporaine, permettant le placement d'un revêtement de terrasse léger.

Sans s'opposer à la mise en œuvre d'un isolant au niveau de la toiture plate en façade arrière, la CRMS souhaiterait que d'autres solutions que la rehausse de cette toiture soient envisagées, afin de ne pas perturber les proportions du châssis et le rapport allèges/vitrages/impostes, ni celles de planches de rives du toit en question. La Commission demande d'étudier des alternatives, par exemple celle d'intégrer un isolant plus mince, à choisir en fonction du complexe de toiture existant. Ce point doit être soumis à l'approbation de la DPC, y compris pour ce qui concerne l'utilisation future de la toiture.

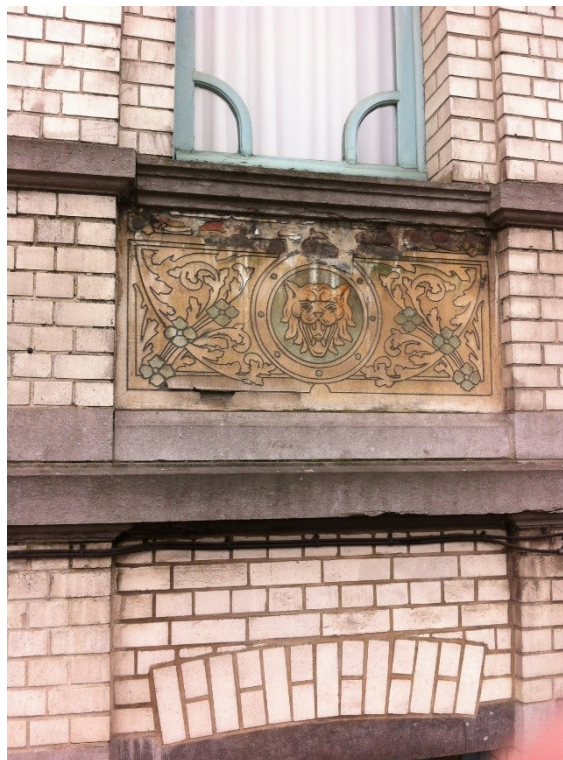
Détail d'un sgraffite (©Atelier d'Architecture du Congrès)

La villa est dotée de 7 sgraffites en façade avant dont l'état de conservation est médiocre (décollements, lacunes et disparition généralisée des couleurs). Ils représentent, dans des compositions symétriques géométrisées toutes différentes, des enroulements de feuilles d'acanthes stylisées piquées de fleurettes, parfois axés autour d'un médaillon. Au niveau des couleurs, fortement délavées, n'apparaissent à première vue aujourd'hui que deux tons : ocre brun et vert.

Il faudra procéder à un examen approfondi des sgraffites en cours de chantier, une fois que les échafaudages auront été installés, pour les sonder et tenter d'identifier toute la palette de tons utilisée. Les photos anciennes de la maison montrent en tous cas des teintes nettement plus contrastées que celles que l'on peut observer aujourd'hui, avec des parties très foncées.

Comme trop d'incertitudes concernent l'aspect originel des sgraffites et leur état de conservation, la CRMS demande que ce point de la restauration des façades soit soumis en cours de chantier à la DPC lorsque le(s) résultat(s) de l'étude préalable – encore à effectuer à l'aide des échafaudages – permettra(ont) d'envisager les techniques de conservation/restauration et la palette chromatique à appliquer.

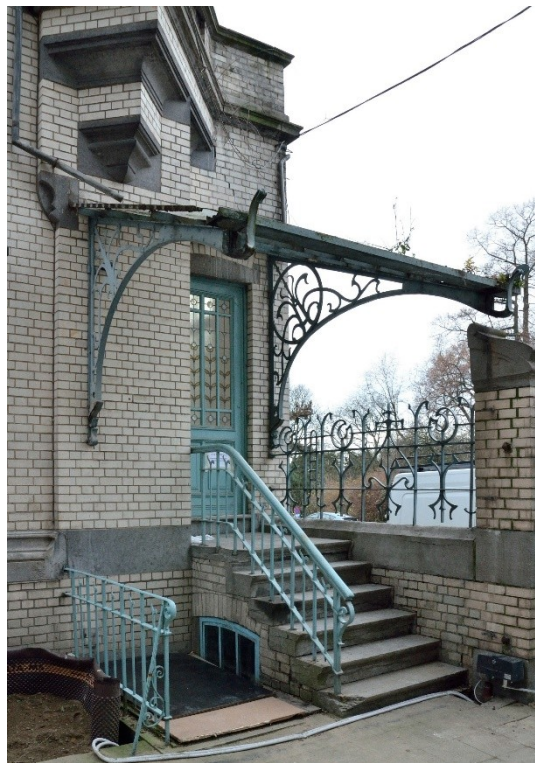
Détail de l'auvent et des ferronneries de l'entrée latérale (©Atelier d'Architecture du Congrès)

Il est proposé, suite aux conclusions de l'étude stratigraphique, d'adopter la teinte NCS S5500-N, soit un gris assez foncé, pour l'ensemble des ferronneries, hormis pour celles de la porte d'entrée qui seraient peintes dans la teinte NCS S 0804-Y10R ou S0603-Y20R, soit une teinte gris écru.

La CRMS s'interroge sur ces propositions de finition car, ici encore, le choix d'une teinte distincte pour les ferronneries de la porte lui semble peu adéquat et peu fidèle à ce que l'on peut observer sur la photo de 1906 (où les ferronneries semblent présenter une teinte identique et plutôt claire, contrastant avec les menuiseries). A l'analyse des différents résultats de la stratigraphie, la CRMS pencherait davantage pour l'utilisation de la teinte gris-beige identifiée sur la porte d'entrée et sur l'auvent comme finition pour l'ensemble des ferronneries. Cette teinte semble également correspondre davantage aux usages de l'époque qu'un gris foncé.
