COMMISSION ROYALE DES MONUMENTS ET DES SITES  
KONINKLIJKE COMMISSIE VOOR MONUMENTEN EN LANDSCHAPPEN

Réf. DPC : 2311-0163/02/2017-474PU (corr. DPC : P.-Y. Lamy)  
Réf. CRMS : AA/AH/UCL202016\_650\_DeFré\_PiscineLongchamp  
Annexe : 1 dossier / 20216

Bruxelles, le 19-02-2020

**Objet : UCCLE. Square De Fré, 1. Piscine Longchamp. Demande d'avis préalable à la dépose de la demande permis unique. Avis de principe de la CRMS**

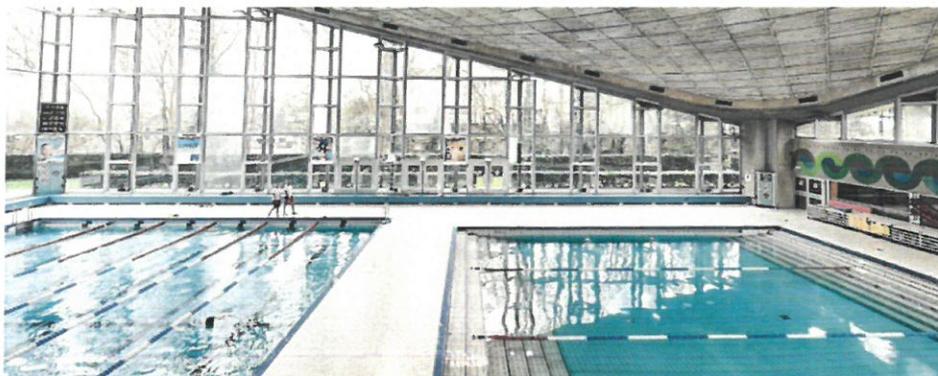
*Etat actuel : bassins bordés de céramiques bleues et faux-plafond maquant*

Quant aux finitions et aux couleurs des bassins, les photographies d'époque montrent que le pourtour de la piscine était réalisé en céramiques de ton clair (teinte légèrement plus claire que les mosaïques de sol). La Commission demande de revenir aux tons originels, participant eux aussi à l'intégration subtile des bassins, effet qui a malheureusement disparu puisque les bassins sont aujourd'hui délimités d'un bord bleu vif, probablement réalisé lors des rénovations suite à l'incendie de 2008.

**reconstitution de la rigole latérale tout en retrouvant les couleurs d'origine des bordures des plages, à déterminer sur base de recherches approfondies.**

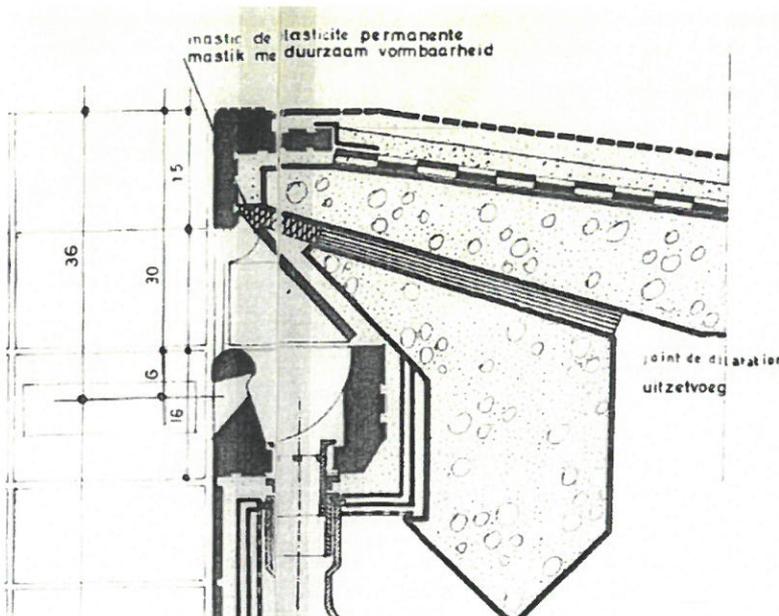
Selon toute probabilité, ce phénomène est causé par la défaillance du joint de dilatation périphérique. Etant situé juste au-dessus de la gorge périphérique localisée sous le bord du bassin, ce joint est systématiquement sollicité -horizontalement- par les mouvements de l'eau ainsi que -verticalement- lors des vidanges du bassin. Etant donné qu'il a été réalisé horizontalement et non en oblique comme initialement conçu, il se détériore.

Détail technique du joint de dilatation périphérique oblique – concept originel

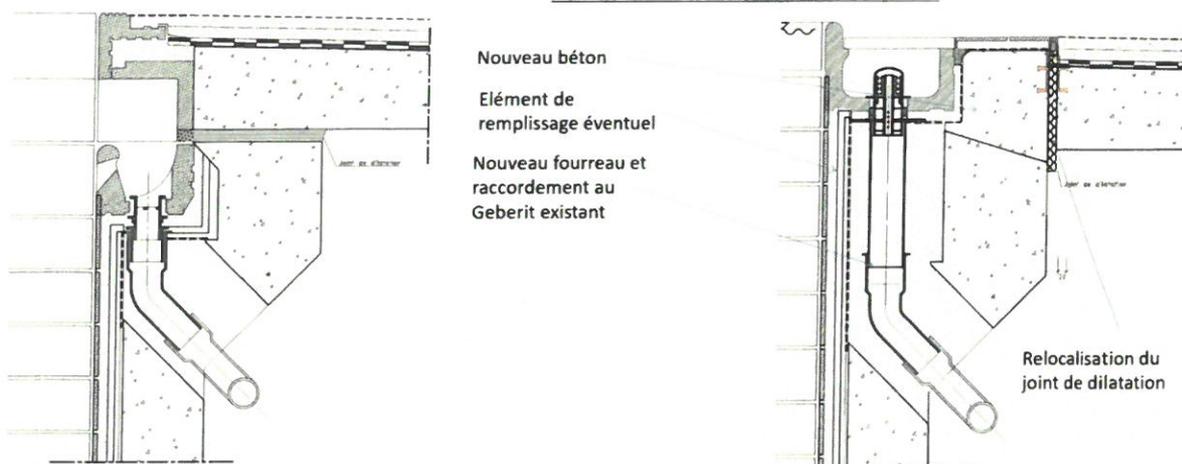
Pour résoudre ces problèmes d'infiltration, il est proposé de renouveler l'ensemble du raccord entre les bassins et les plages et de reculer en arrière le joint de dilatation. L'on en profiterait pour transformer les bassins à trop plein latéral en deux bassins à débordement. Ceci a pour conséquence d'augmenter le niveau d'eau de 35 cm. Selon le dossier, cette modification présente également des avantages en termes de sécurité et d'entretien. Au niveau des finitions, les travaux impliqueraient la suppression des céramiques de la rigole latérale, le remplacement du bord ainsi que la mise en œuvre de grilles perpendiculaires couvrant le caniveau envisagé sur le pourtour des bassins.

*Etat existant – schéma joint à la demande*

*Proposition d'intervention jointe à la demande*

Outre que la proposition donnerait lieu à des interventions conséquentes de démolition sur le pourtour en béton des deux bassins, la Commission ne peut souscrire au changement proposé, en raison de son impact matériel et visuel. Le changement de niveau du miroir d'eau modifierait sensiblement la lecture des bassins, aujourd'hui caractérisée par des niveaux d'eau différenciés qui jouent un rôle déterminant dans la perception de cet espace spectaculaire et qui participent à l'intérêt patrimonial de la piscine (elle s'interroge aussi sur l'augmentation de hauteur résultant de la modification du niveau d'eau, plus spécifiquement pour des usagers tels que des enfants ou des personnes à mobilité réduite).

**La Commission ne souscrit donc pas à la mise en œuvre de bassins à débordement dans la piscine classée et demande d'étudier des réponses aux défauts d'étanchéité moyennant la conservation /**

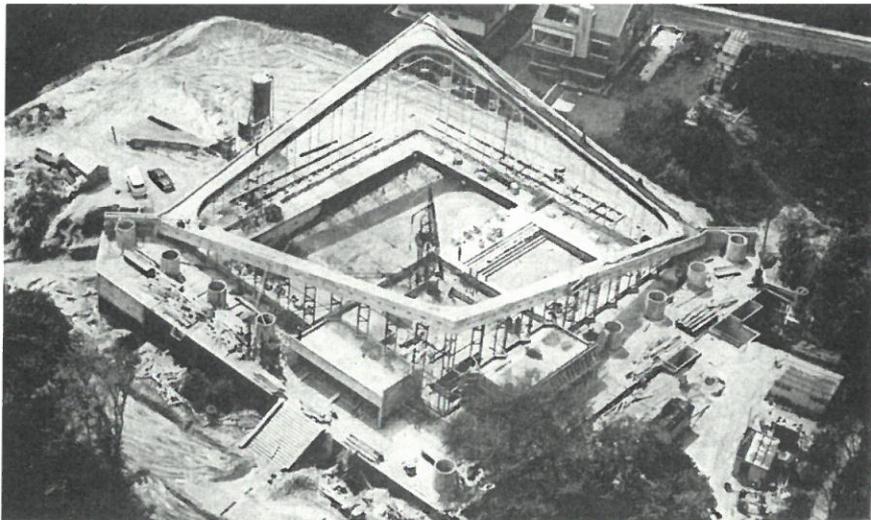
Vue aérienne en cours de construction : poutres de rive avec bouches d'aération et câblages intégrés - photo publiée dans 'La Technique des Travaux', 1974

La couverture de la piscine de Longchamp est composée d'une structure de câbles tendus sur des poutres de rive en béton et servant de support à la coque en béton recouverte d'un complexe comprenant isolation et étanchéité. Intégrant éléments constructifs et techniques spéciales, les poutres de ceinture constituent des éléments essentiels du bâtiment. Selon l'état actuel des connaissances, elles se présentent sous forme d'un double caisson avec gaines de ventilation intégrées (extraction) ; la pulsion de l'air se fait via les grilles intégrées dans des banquettes situées le long des parois vitrées. La note technique jointe à la demande pointe plusieurs dégradations des poutres qui sont en outre considérés comme des ponts thermiques impactant fortement les consommations énergétiques du bâtiment. Suite aux variations de température, de la condensation se formerait à l'intérieur des caissons.

- Outre leur rôle structurel, ces poutres remplissaient-elles d'autres fonctions techniques selon le concept originel ? D'après les sources, ces poutres consistent en des caissons destinés à l'extraction de l'air humide de la piscine (la pulsion étant assurée par des grilles intégrées au droit des banquettes sur la périphérie des plages). Ces poutres seraient donc doublement sollicitées : par la condensation issue des différences thermiques liées au climat extérieur et par l'humidité de l'air extrait.

- De quelle manière fonctionnent actuellement les poutres de rive et ont-elles évolué par rapport au concept d'origine renseigné par les documents d'archives (double caisson, bouches d'aération intérieures et extérieures visibles, câblage intégré visible, système d'écoulement des eaux de condensation aux 2 angles, ...) ?

Il est donc proposé de restaurer et d'isoler les poutres par l'extérieur (isolation de 10cm en face verticale et de 5cm en face horizontale) au moyen d'un enduit sur isolant, avec un traitement de finition texturé imitant les traces de coffrage du béton actuellement apparent.

**Outre les conséquences pour l'aspect visuel du couronnement du bâtiment (augmentation des sections, raccords difficiles avec les tripodes et aux angles, aspect de l'enduit, ...) qui ne sont pas toutes détaillées, l'intervention soulève d'importantes questions :**
