COMMISSION ROYALE DES MONUMENTS ET DES SITES
KONINKLIJKE COMMISSIE VOOR MONUMENTEN EN LANDSCHAPPEN

Objet : BRUXELLES. Rue au Beurre, 46. Demande de permis unique portant sur la régularisation d'aménagements intérieurs réalisés en infraction ainsi que sur des travaux de restauration / rénovation envisagés à l'enveloppe et à l'intérieur du bien.

Avis conforme de la CRMS

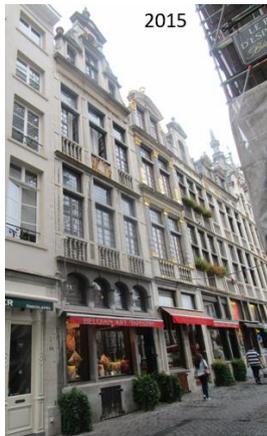
particulier l'escalier hors œuvre situé en fond de parcelle. La façade avant -originellement de style baroque, a été transformée en style néoclassique au début du XIXe s. et ensuite reconstituée de 1930, ce qui vaut sa composition 'originelle'.

Façade avant de la maison à rue

- Effectuer des tests pour déterminer la technique de nettoyage la plus appropriée pour la façade à rue, en partant de la technique la plus douce (vapeur saturée) à une technique légèrement plus abrasive si les premiers essais ne sont pas satisfaisants (grésage hydropneumatique) ;
- Définir la nature des dorures existantes et préciser le traitement des éléments en question.

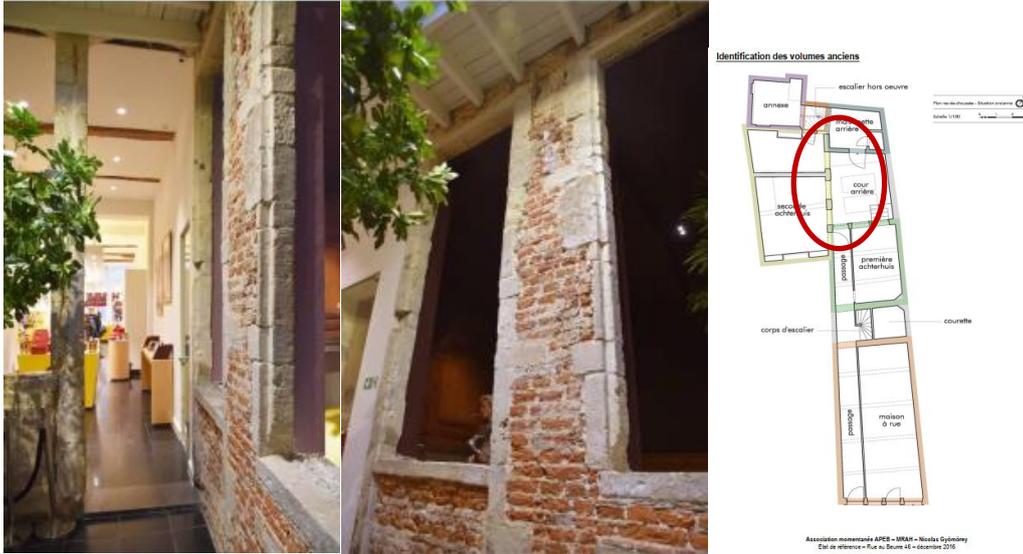
- réaménagements successifs du commerce, unifiant désormais l'ensemble des constructions en un seul espace,
- pose de contre-cloisons sur l'ensemble des murs, hormis sur les façades extérieures des deux *achterhuizen* qui ont été entièrement décapées,
- couvrement de la plupart des sols par des carrelages ;
- couverture de la cour séparant les 2 *achterhuizen* par une toiture munie de lanternes;

Façades des maisons arrière agencées autour de la cour couverte – photos jointes à la demande

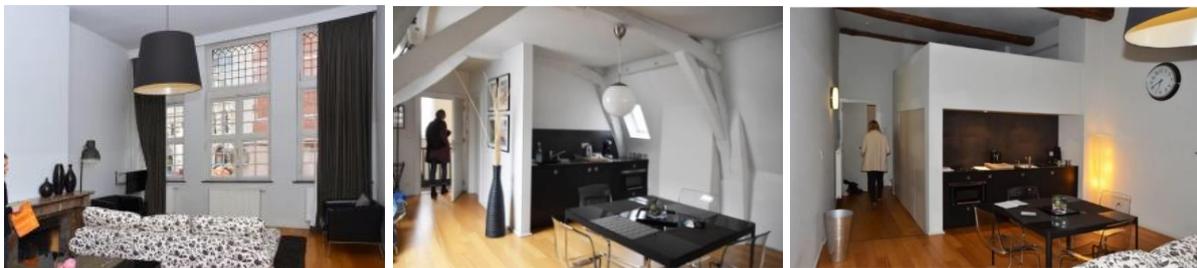
- subdivision en 5 unités de logement (voir plans à la page 2) ;
- création de sanitaires, de kitchenettes et de mezzanines au moyen de structures légères ;
- plafonnage de l'ensemble des murs et pose de carrelages et de parquets stratifiés ;
- réalisation de faux-plafond RF entre les poutres maitresses ;
- mise en peinture blanche de certains éléments structurels, dont les charpentes ;
- maintien des escaliers anciens menant vers les *achterhuizen* et consolidation maladroite de l'escalier arrière.

Aménagements réalisées au étages sans autorisation préalable – photos jointes à la demande

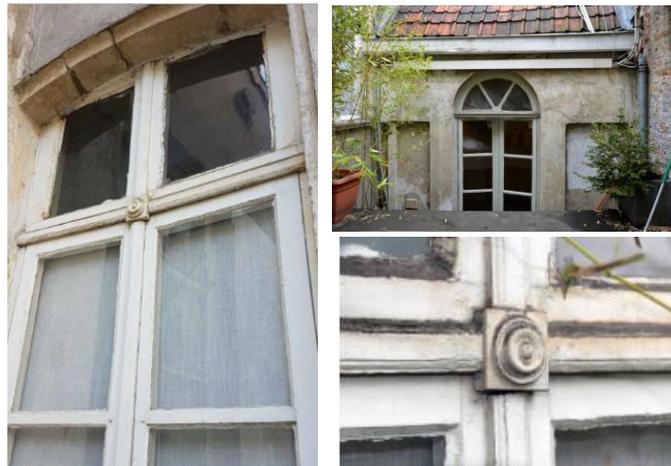
Détails des châssis en intérieur d'îlot – photos jointes à la demande

Le remplacement systématique des châssis présents en intérieur d'îlot n'est pas acceptable en raison de leur grand intérêt patrimonial, comme les châssis à gueule de loup et petit-bois datant probablement du début du 19^{ème} siècle et ceux de la seconde *achterhuis* datant de la fin du 18^{ème} siècle. Une étude préalable et une analyse de leur état sanitaire et du type de vitrage en place devra permettre de définir les mesures de conservation et de restauration ad hoc, voire de remplacement à l'identique pour les éventuels éléments qui seraient effectivement irrécupérables. Le cas échéant, le vitrage pourrait être remplacé par du vitrage feuilleté ou si l'épaisseur du châssis le permet, par un double vitrage mince. Ce volet du dossier doit se poursuivre. La restauration des menuiseries à rue est également lacunaire et devrait être documentée.
