COMMISSION ROYALE DES MONUMENTS ET DES SITES
KONINKLIJKE COMMISSIE VOOR MONUMENTEN EN LANDSCHAPPEN

Objet : UCCLE. Rue Engeland 545-555. Domaine de Latour de Freins. Demande de permis unique portant sur la régularisation de travaux effectués au château et dans le site durant, durant les années 2005 à 2017.

Avis conforme de la CRMS

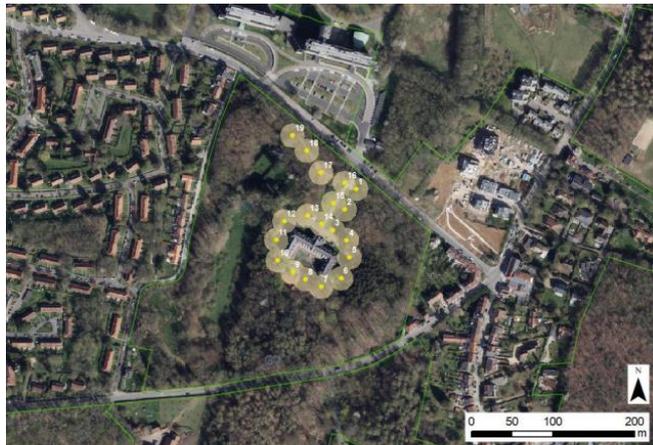
Figure 19 : Représentation schématique de l'ensemble des luminaires

- conserver / régulariser les 19 luminaires placés le long des accès asphaltés en remplacement de luminaires datant des années 1990 (modèle « Fulgora », couleur verte, hauteur 6m) et ajuster le système d'allumage automatique ;
- conserver / régulariser les 2 spots localisés sur la pelouse centrale,
- remplacer les sources par des ampoules au sodium basse pression.

Avis : Bien que l'éclairage des chemins n'appartienne pas au concept d'origine du parc, la CRMS n'est pas opposée à un éclairage discret de certains chemins, pour autant qu'il soit limité au strict nécessaire et ne nuise pas à l'intérêt paysager et écologique du site protégé. A cette fin, elle recommande d'établir un plan lumière pour l'ensemble du domaine intégrant un éclairage qualitatif des certains chemins et du bâtiment dans le respect du site. Pour éviter toute pollution lumineuse, le plan sera notamment attentif au choix des températures de couleur et des spectres des sources lumineuses. La Commission propose d'y intégrer les recommandations de l'EIA ainsi que celles de la Commission internationale de l'Eclairage¹.

- **Supprimer les luminaires 7 à 12 localisés au sud du château ainsi que 17, 18 et 19 situés à l'ouest de l'accès principal** pour garantir la bonne conservation des corridors de vol sombre entre les différentes stations Natura 2000. En effet, selon l'EIA, le domaine de Latour de Freins constitue une zone de liaison (corridors de vol sombre) entre les espaces situés le long du cours d'eau du Verrewinkel au sud (station Natura 2000 du Bos de Buysdelle et Moulin Rose) et le plateau Engeland situé au nord ;

- **Limiter le système d'allumage automatique aux luminaires situés dans l'allée principale qui mène au château**, et dont l'impact sur le site est limité, à savoir les n^{os} 1 à 4 et 13 à 16. Les autres luminaires qui subsisteront devront être allumés selon les besoins, soit manuellement soit au moyen de détecteurs ;

- **Diminuer la pollution lumineuse (incidence sur le comportement des chauves-souris) en définissant comme suit les périodes à allumage automatique** :

- o de fin octobre à fin mars, le matin à partir de 7h, jusqu'à 30 minutes après le lever du jour ;
 - o de mi-octobre à fin mars, en soirée entre la fin du jour (crépuscule) et 20h.

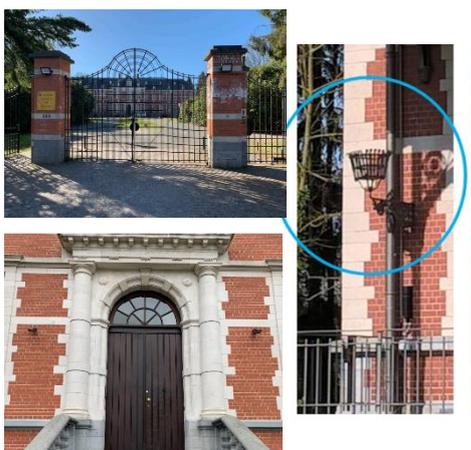
Photos jointes à la demande

- conserver les appareils en place, hormis les luminaires de la porte d'entrée principale et des accès au niveau -1, ainsi que les spots accrochés aux façades arrières et latérales, que l'on propose de remplacer par des modèles contemporains;
- supprimer les 3 spots industriels de la terrasse du rez-de-chaussée en façade arrière.

Avis : La CRMS déplore le caractère hétéroclite de l'éclairage actuellement présent en façades. Elle recommande d'intégrer ce volet au plan lumière mentionné ci-avant pour le rendre moins excessif et mieux adapté en termes de modèles, de taille et de fixation. En attendant, la Commission demande de procéder comme suit pour les luminaires suivants dont l'aspect et l'implantation nuisent à l'intérêt du bâtiment :

- **démonter les 2 spots à l'entrée principale du domaine à front de rue (E1 et E2) et les remplacer par une réplique des modèles anciens ;**
- **démonter les 2 luminaires de l'entrée principale en façade avant (R1 et R2) et les remplacer par un luminaire central selon la configuration d'origine (cf. iconographie disponible), et selon le modèle encore présent en façade arrière.** La CRMS n'approuve pas leur remplacement par le modèle contemporain proposé (EC1) ;
- **supprimer les 8 luminaires fixés au rez-de-chaussée et au 1er étage en façade arrière et sur les ailes latérales (R4 à R7 et R9 à R12).** La CRMS demande d'abandonner tout luminaire au 1^{er} étage et de **remplacer les appareils du rez-de-chaussée par des répliques du modèle d'origine.** Elle n'approuve pas leur remplacement par le modèle contemporain proposé (EC1).

Il est également demandé de remettre en état de fonctionnement les 2 appliques murales encore présentes sur les ailes latérales d'origine, si cela n'est pas le cas actuellement. Enfin, l'ensemble des éclairages présents en façades seront à allumage manuel.

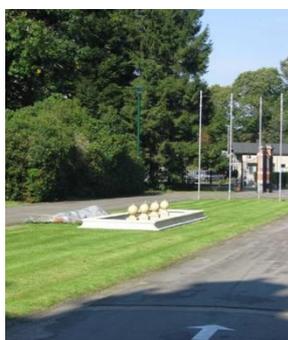
Photo jointe à la demande

Demande de permis : démonter le bassin en pierre de France installé en 2000 et remettre en état la pelouse centrale.

Avis : La présence de cette fontaine portant préjudice à la perspective vers le château, *la CRMS est favorable au démontage.* A cette occasion, l'on pourrait restituer les parterres de fleurs et de plantes visibles sur les cartes postales anciennes, pour autant que leur entretien soit réaliste en termes de gestion.

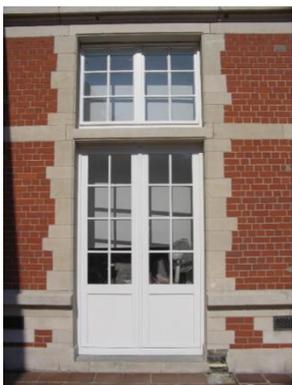
Photo jointe à la demande

Demande de permis : régulariser les menuiseries existantes . En 2005, toutes les portes-fenêtres du 1^{er} étage en façade arrière ont été remplacées par un modèle similaire (même division mais double vitrage avec croisillons en bois collés intérieur et extérieur, profilés vus plus larges, etc.). Cette intervention avait été justifiée par l'état de dégradation avancé des menuiseries préexistantes, ce qui avait été impossible à vérifier faute de documents probants. D'après le dossier de demande de régularisation de l'époque, les châssis remplacés dataient des années 1960. Les impostes antérieures à 2005 (datant aussi des années 1960 ?) sont toujours en place.

Avis : Bien que l'inventaire des menuiseries de 2005 soit aujourd'hui complété par un nouvel inventaire photographique, l'analyse des menuiseries reste assez succincte et fournit peu de renseignements sur les châssis remplacés illicitement, ce qui rend difficile de revenir à un état historique probant. De ce fait, et puisque les menuiseries concernées présentent un état sanitaire satisfaisant et n'impactent visuellement pas le site protégé, **la CRMS ne s'oppose pas à la régularisation de l'état existant**. Elle insiste cependant pour que toutes les menuiseries d'origine encore présentes sur le site soient conservées et entretenues dans les règles de l'art.

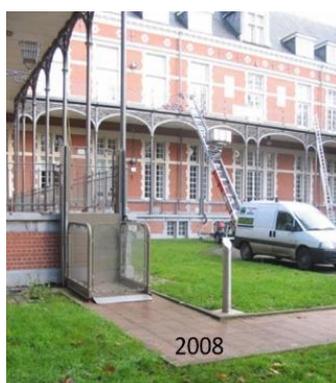
Photo jointe à la demande

Vers 2005-2008, un élévateur pour PMR avait été placé sans autorisation préalable contre l'aile Ouest du château. La balustrade originelle de la terrasse avait été sciée et transformée à cet endroit en un portillon. L'ascenseur a entre-temps été démonté mais la balustrade est restée en état tout comme le chemin qui donnait accès à l'ascenseur.

Demande de permis : démonter le carrelage du chemin présent au pied de la terrasse, regazonner le chemin et restituer la balustrade d'origine.

Avis : La CRMS est favorable aux interventions proposées qui consistent à supprimer le chemin qui n'a plus sa place dans le site et pour remettre en état la balustrade pour autant que les détails de la restauration de la balustrade soient au préalable approuvés par la DPC.

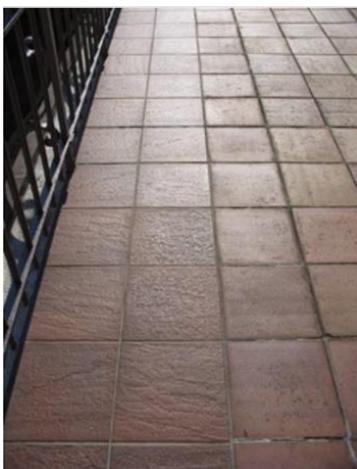
Photo jointe à la demande

Demande de permis : conserver et régulariser les revêtements en grès des terrasses du rez-de-chaussée et du 1^{er} étage. Celles-ci ont été rénovées en 2005 suite à des problèmes d'humidité constatés au niveau -1 et sur le plafond de la terrasse du rez-de-chaussée. La rénovation a consisté en la dépose des pierres bleues et des carrelages, la pose d'une nouvelle étanchéité, de nouveaux seuils et de nouvelles plinthes. Lors du chantier, les carrelages en grès étiré (situation originelle ?) ont été remplacés par des carreaux en grès vitrifiés avec pose contemporaine, et n'ont pas été partiellement récupérés comme initialement prévu.

Avis : Bien que la CRMS estime tant la nature que la mise en œuvre des revêtement peu qualitative, ***elle ne s'oppose pas à la régularisation de l'état existant étant*** donné son impact visuel restreint sur et depuis le site protégé, d'autant que l'état originel des terrasses est peu documenté, ce qui complique le retour à une situation historiquement valable. La Commission insiste cependant pour que tous travaux futurs améliorent l'état existant et soient plus respectueux de l'architecture existante.

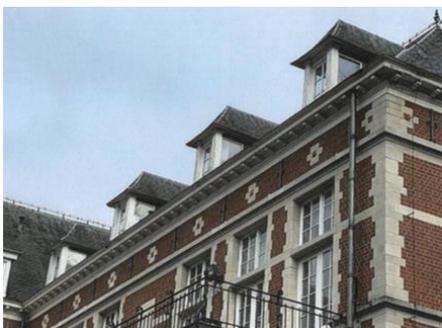
Photo jointe à la demande

Demande de permis : conserver et régulariser en l'état les quatre lucarnes en toiture de l'aile dont les joues ont été vitrées.

Avis : La CRMS estime que la configuration des lucarnes concernées nuit à la cohérence visuelle et matérielle des toitures. ***Elle ne peut en accepter la régularisation et demande de retrouver leur mise en œuvre d'origine avec des joues en ardoises naturelles.***

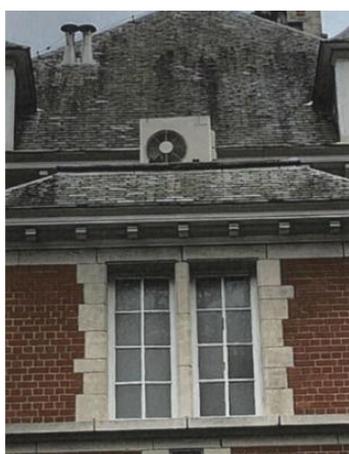
Photo jointe à la demande

Demande de permis : conserver et régulariser le groupe en le reculant pour qu'il soit moins visible et en l'intégrant dans un habillage en aluminium de même ton que les ardoises.

Avis : La CRMS demande de démontrer la nécessité du groupe pour le bon fonctionnement du bâtiment et de fournir tous les renseignements techniques requis sur les performances du bâti. ***Si la présence du groupe est justifiée, son intégration dans un caisson technique pourrait être envisagée pour autant qu'elle soit au préalable validée par la DPC.*** S'il n'est pas strictement nécessaire, le groupe devra être démonté.

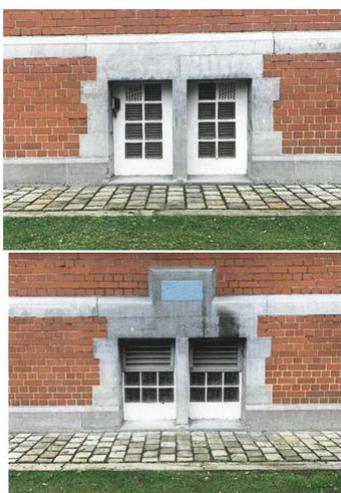
Photos jointes à la demande

Demande de permis : conserver / régulariser les châssis avec briques de verre et grilles de ventilation intégrées

Avis : Étant donné que ces châssis nuisent à la qualité architecturale et à la cohérence de la façade, la CRMS n'approuve pas leur régularisation. Elle demande de les remplacer par un modèle en bois ou métallique, dont la modénature reprend les caractéristiques d'un châssis d'origine (par exemple, selon les châssis de type F1, F3 ou F7 encore existants) tout en y intégrant des grilles de ventilation en lieu et place des vitrages, mieux adaptées au fonctionnement du local technique concerné.

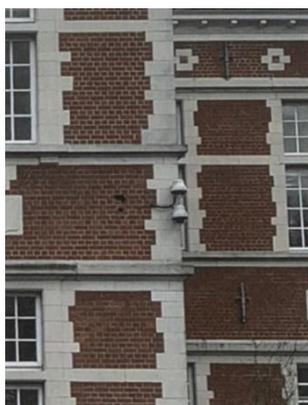
Photo jointe à la demande

Demande de permis : conserver les caméras à l'endroit existant.

Avis : *La CRMS ne s'oppose pas à la régularisation des caméras*, qui sont intégrées de manière assez discrète à la façade, dans le chaînage d'angle en pierre blanche. Tout (rem)placement futur de caméras devra cependant être soumis pour approbation préalable à la DPC en termes de modèle, de localisation, etc., et devra garantir une intervention discrète et respectueuse du bâti.

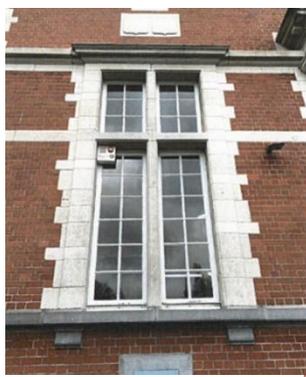
Photo jointe à la demande

Demande de permis : conserver le boîtier d'alarme installé entre 2002 et 2017 dans un châssis ancien / d'origine en façade avant.

Avis : La CRMS estime que ce dispositif ne met pas la façade principale en valeur et *n'approuve pas de le régulariser à l'endroit actuel*. Elle demande de repositionner le boîtier et de l'intégrer de façon plus discrète et plus respectueuse du bâti, par exemple, sur une des façades latérales.
