Réf. DPC : AET/2043-0544/07/2020-370PR (corr. DPC : A.Totelin )  
Réf. NOVA : 04/PFU/1760132  
Réf. CRMS : GM/BXL21472\_674\_PUN\_Marché-Aux\_Herbes\_109  
Annexe: /

Objet : BRUXELLES. Rue du Marché aux Herbes 109. « Au Bonnet d'Or ». Restaurer la façade.  
Demande de permis unique.

**Avis conforme de la CRMS**

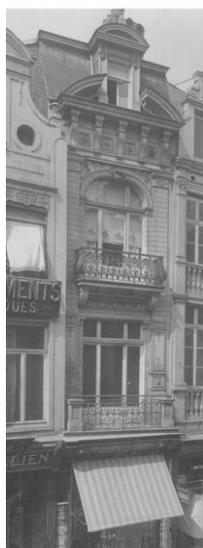
Etat 1909-10  
© KIKIRPA Brussels

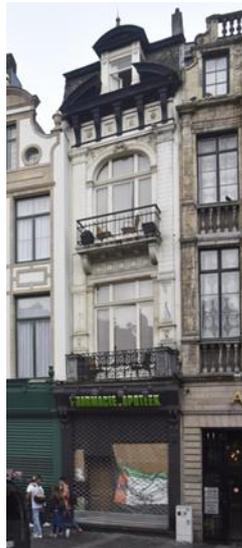
Etat avant travaux – extrait  
du dossier de demande

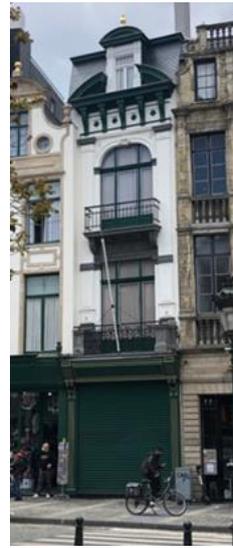
Etat actuel après travaux  
– Photo CRMS

La CRMS estime le choix des couleurs mises en œuvre (blanc 'cru' et vert bouteille) peu adéquat car non fondé sur une situation historique connue et bien documentée. Le schéma chromatique d'origine tel que renseigné sur les photos historiques et confirmé par l'étude stratigraphique correspondant mieux aux caractéristiques architecturales et stylistiques de la façade et garantissant une meilleure intégration dans le front bâti de ce tronçon de la rue du Marché-aux-Herbes, la CRMS demande de le restituer. Concrètement, elle émet dès lors un avis favorable sous la condition de **remettre en peinture dans la teinte NCS1005Y20R l'enduit (hormis les éléments en pierre bleue qui n'étaient pas peints à l'origine)**

*et toutes les boiseries à partir du 1<sup>e</sup> étage (châssis, corniche, fronton).* Des essais de remise en peinture ainsi que les fiches techniques des peintures seront *soumis à l'approbation préalable de la DPC.*

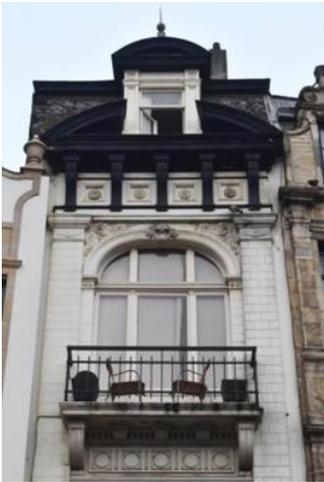
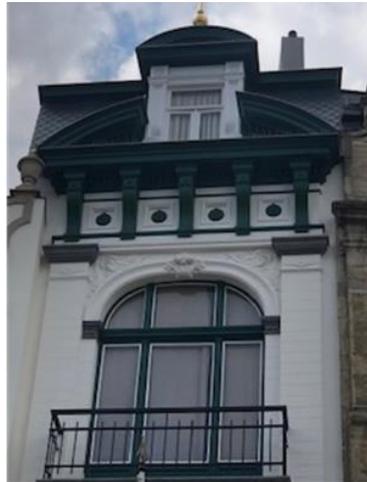
- l'enduit : décapage des multiples couches de peintures, restauration de l'enduit d'origine et application d'un badigeon de teinte blanche. Les éléments en pierre bleue non peints à l'origine restent apparents ;

- les menuiseries : décapage, restauration et mise en peinture dans une teinte vert foncé des boiseries extérieures (châssis, corniche, frontons);

- les ferronneries : la balustrade en fer forgé du balcon du 1<sup>er</sup> étage est poncée et repeinte en noir (teinte validée par l'étude stratigraphique), après application d'une couche d'antirouille.

*Etat avant et après travaux – photo extraite du dossier de demande (à gauche) et photo CRMS (à droite)*

Elle déplore cependant que la remise en couleur de la façade n'ait pas été réalisée suivant les recommandations formulées dans l'étude stratigraphique jointe au dossier de demande. Celle-ci préconise, tant pour l'enduit que pour les boiseries, de restituer la teinte beige clair d'origine (NCS 1005 Y20R).

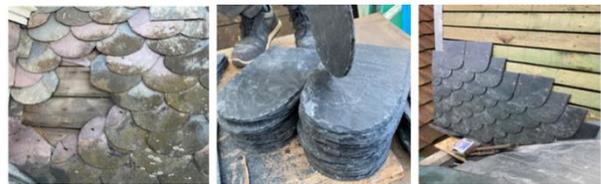
- la toiture : remplacement à l'identique des ardoises naturelles en écaille du brisis ; remplacement du roofing des terrassons par un revêtement en zinc à joints debout ; renouvellement intégral du voligeage ; placement de deux fenêtres dans le plan de la toiture (un à l'avant, un à l'arrière) là où se trouvaient à l'origine des verrières.

*Remplacement des ardoises du brisis – photos extraites du dossier de demande*
