COMMISSION ROYALE DES MONUMENTS ET DES SITES
KONINKLIJKE COMMISSIE VOOR MONUMENTEN EN LANDSCHAPPEN

Objet : IXELLES. Rue Faider, 83 – Maison Beeckman (arch. A. Roosenboom, 1900).
Demande de permis unique portant sur la restauration complète de la maison.

Avis conforme de la CRMS

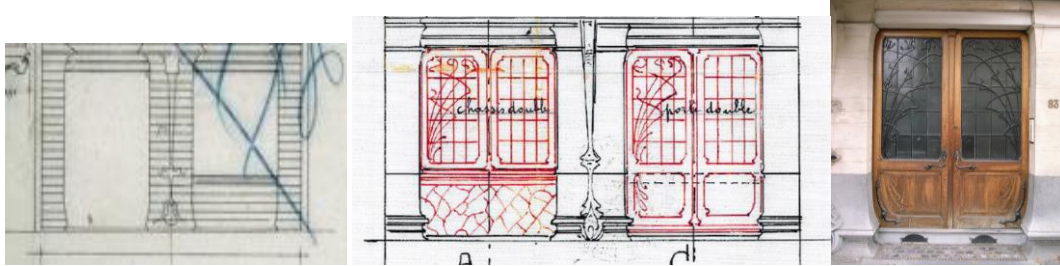
Une analyse fine de la porte actuelle a permis d'observer que la porte actuelle est toutefois moins haute que l'ancienne baie du garage. Elle aurait donc été raccourcie en 1908. L'auteur de projet la croit recoupée et propose de lui restituer une partie basse, imaginée avec deux plinthes en saillie. Une autre hypothèse pourrait être qu'elle n'aurait pas été recoupée mais démontée, le châssis ayant été retravaillé en atelier et diminué en hauteur pour accueillir le panneau inférieur retaillé.

Cette intervention entraîne le déplacement de l'allège en moellons avec la fenêtre qu'elle surmonte. La date d'apparition de ce traitement en moellons n'est toutefois pas certaine (1900 ou 1908 ?).

A gauche : détail du permis de bâtir de 1900. Au centre : détail permis de 1908 pour intervenir porte et fenêtre. A droite : la porte actuelle.

Le projet d'intervenir les baies ayant déjà été autorisé dans les permis délivrés en 2012 et 2019, la Commission ne s'y oppose pas. Elle demande toutefois d'approfondir les investigations et d'affiner le projet en fonction des traces découvertes au démontage pour éviter une interprétation trop libre de la situation d'origine.

- ***en ce qui concerne l'inversion de la porte d'entrée et de la baie en façade avant, approfondir les investigations et affiner le projet en fonction des traces découvertes au démontage pour éviter une interprétation trop libre de la situation d'origine, soumettre les conclusions à l'approbation préalable de la DPC et adapter le projet en conséquence ;***

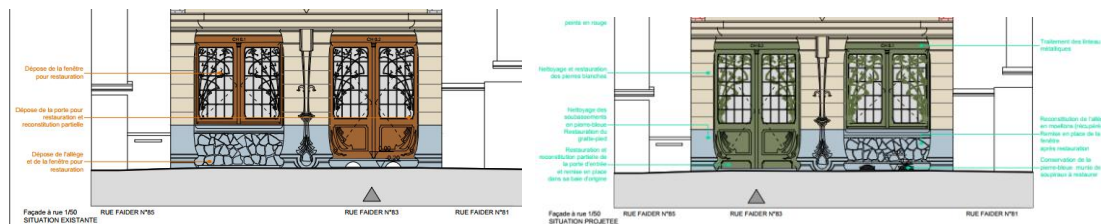
Dès 1908, une demande de permis est introduite afin de permuter la porte cochère donnant accès au vestibule et la remise des véhicules. Les nouveaux propriétaires souhaitent restituer le pristin état. Cette proposition semble envisageable dans la mesure où les aménagements de sol sont plus cohérents par rapport au projet de 1900. Cette intervention a déjà été autorisée dans les permis délivrés en 2012 et 2019.

Situation actuelle et projetée (extraits du dossier)

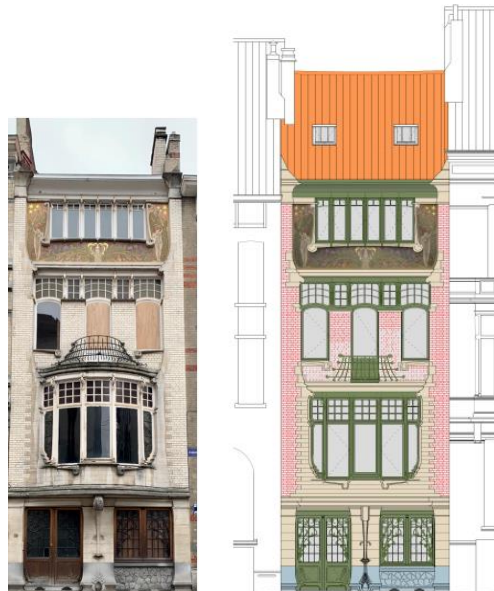
Façade avant, actuelle et projetée (extraits du dossier)

La question des finitions peintes a été étudiée par l'IRPA en 2010. L'étude, sans doute faite depuis l'intérieur, est succincte sur la façade et donne des descriptions des couleurs sans préciser de codes NCS. Il faudrait la faire compléter lorsqu'on pourra bénéficier de l'échafaudage et réaliser des sondages stratigraphiques là où on le souhaite, et notamment sur la corniche en gorge, esthétiquement fort présente.

L'IRPA a retrouvé une finition verte sur les ferronneries. Concernant la finition des menuiseries du rez-de-chaussée, actuellement vernies, l'étude IRPA précise qu'« aucune intervention plus ancienne n'est présente. Cependant, sous cette couche de verni, on observe des traces de ponçage qui laissent entrevoir des restes de

peinture verte ». Sur place, la DPC n'a pas pu constater ces traces vertes. Au contraire, dans les battées, il y a plusieurs couches de verni, montrant que cette porte est vernie depuis longtemps. La qualité exceptionnelle du chêne ne correspond par ailleurs pas du tout à celle que l'on rencontre pour les menuiseries anciennes à peindre. Il faut en outre garder à l'esprit que les architectes Art nouveau privilégiaient souvent les portes en chêne verni. Peu de finitions ont été retrouvées sur les châssis des étages, hormis des traces de vert sur un dormant, qui pourrait laisser croire que les châssis des étages étaient peints en vert comme les ferronneries.

Le projet prévoit de peindre les joints des briques en rouge comme ils semblent l'avoir été à une période donnée. On observe en effet les traces ténues d'un badigeon rouge sur les joints de mortier clair dans l'embrasure de la baie de l'étage. Mais pourquoi, si on voulait des joints rouges à l'origine, avoir fait des joints clairs pour devoir les repeindre un à un en rouge par après ? Cette technique est non seulement peu durable, mais aussi fort compliquée à mettre en œuvre. Les joints étaient-ils vraiment rouges en 1900 lorsque Rooseboom a réalisé le bâtiment ? On n'en douterait moins si les joints étaient en mortier rouge teinté dans la masse, comme on en rencontre régulièrement. Quant aux joints entre les pierres, étaient-ils rouges ou blancs ? Le projet les propose blancs mais pour quelle raison ?

Malgré la qualité et le sérieux des analyses menées par l'IRPA, la Commission constate qu'un doute subsiste pour la finition pour l'ensemble des menuiseries en bois. Elle demande d'approfondir les sondages stratigraphiques tant au niveau du rez-de-chaussée qu'aux étages lorsqu'on pourra bénéficier de l'échafaudage et de confirmer la finition à appliquer en conséquence. Les conclusions qui en résulteront seront soumises pour accord préalable à la DPC.

Comme pour les finitions en bois, la question de la couleur des joints ou, à tout le moins, de leur mode de mise en œuvre (teintés dans la masse ou peints) n'est, à ce stade des connaissances, pas une certitude. La Commission demande d'approfondir les analyses lorsque l'échafaudage sera placé. En cas de conclusions non probantes, en accord avec la DPC, il y aura lieu de reconsidérer la mise en œuvre, voire de s'abstenir de restituer une couleur rouge de joint s'il subsiste un doute quant à son usage à l'origine.

- ***profiter de l'échafaudage pour tenter de compléter les études stratigraphiques de la façade en ce qui concerne les finitions des boiseries (rez-de-chaussée et étages), soumettre les conclusions à l'approbation préalable de la DPC et adapter le projet en conséquence ;***

- ***faire confirmer par l'IRPA, en profitant de la pose de l'échafaudage, que les joints de mortier clairs en façade à rue étaient bien peints en rouge à l'origine ou s'il s'agit d'une intervention tardive et vérifier s'il ne s'agissait pas d'une teinte dans la masse du mortier. Idem pour les joints entre les pierres. Soumettre les conclusions à l'approbation préalable de la DPC et adapter le projet en conséquence (s'abstenir de restituer des joints rouges si une part d'hypothèse subsiste) ;***

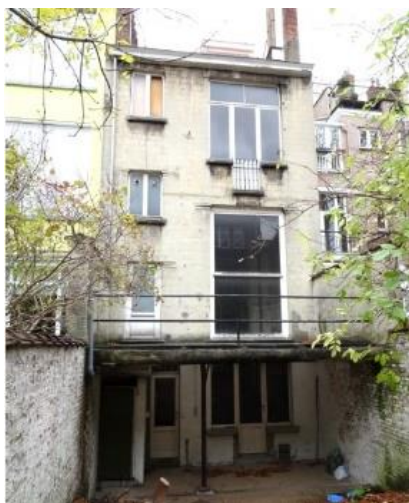
La façade arrière présente un enduit à faux joints incisés qu'il est prévu de restaurer. La grande guillotine de l'étage est ancienne. A l'origine, il existait vraisemblablement à son emplacement une baie semblable à celle des autres étages. La petite porte à gauche de la terrasse était à l'origine une fenêtre. Les traces de modifications des deux baies du 1^{er} étage se lisent encore dans l'enduit, dans la partie basse des piédroits. L'enduit ayant été réparé après modification des baies, il est antérieur aux modifications de la façade. La terrasse est elle aussi ancienne, sans être originelle. La plateforme est faite de dalles de verre insérées dans une structure en béton. La poutrelle de rive est couverte d'un faux tronc d'arbre en ciment armé, selon la technique de la rocaille.

Le projet prévoit le maintien de la façade arrière et de la terrasse dans leur configuration actuelle. La terrasse sera quasi reconstruite à l'identique. L'état de corrosion de ses poutrelles et les nombreuses dalles de verre cassées le justifient. **La CRMS souscrit à ces interventions.**

Façade arrière actuelle (extrait du dossier)

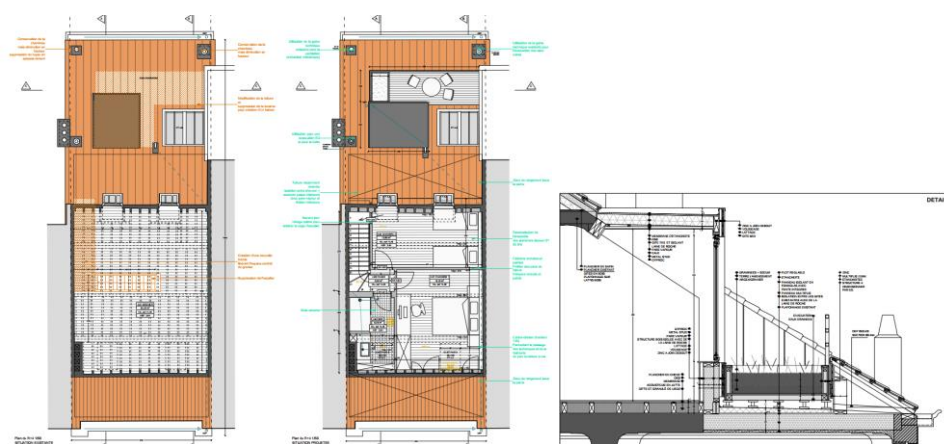
Plan de la toiture : situation existante et projetée. A gauche, coupe de la terrasse tropézienne projetée (extraits du dossier)

Le projet prévoit l'isolation de la couverture (renouvelée en 2016 et encore en bon état). Il prévoit également la réalisation d'une terrasse tropézienne, en renforcement dans le versant arrière du toit. Bien que l'intervention modifierait la typologie et la volumétrie de la toiture à versant, **la CRMS ne s'y oppose pas car l'impact de l'intervention n'altérerait pas la lisibilité de la façade arrière et serait, dans ce cas-ci, limité par rapport à la valeur patrimoniale du bien.**

En revanche, il est prévu de diminuer la hauteur des souches de cheminées de part et d'autre de cette terrasse. **La CRMS propose au contraire de limiter la diminution de la hauteur des souches de cheminées (maintien de la symétrie des cheminées adaptées) et d'y adjoindre, pour celle donnant vers le voisin du n°81, une barrière brise-vue afin de pouvoir respecter les dispositions du Code civil en matières de vues vers le voisin de droite.**

- ***prévoir une main-courante en bois pour le balcon en forme de nasse de la façade ;***
- ***limiter la diminution de la hauteur des souches de cheminées (maintien de la symétrie des cheminées adaptées) et y adjoindre pour celle donnant vers le voisin du n°81 une barrière brise-vue afin de pouvoir respecter les dispositions du Code civil en matière de vues vers le voisin de droite ;***

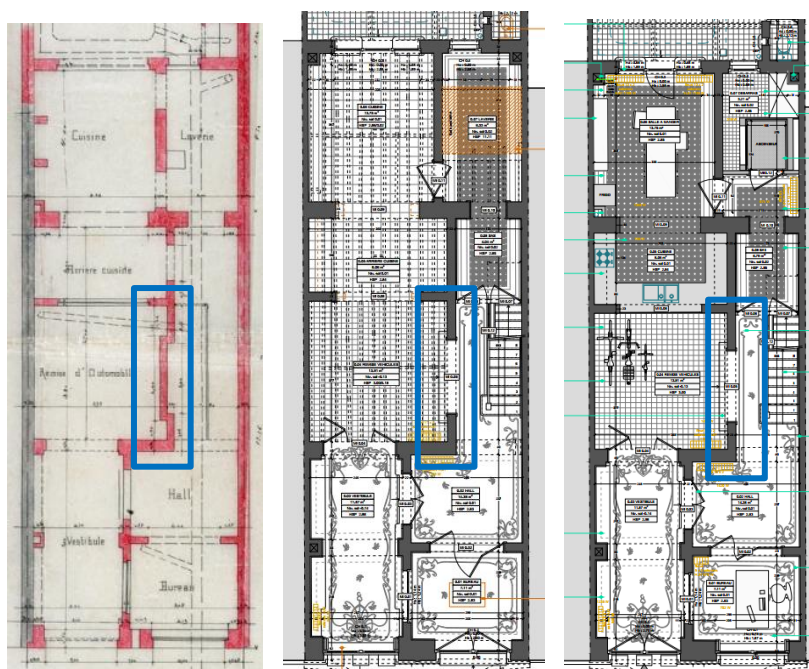
Rez-de-chaussée : situation de droit, existante et projetée.

En bleu, localisation de l'ancienne niche entre la remise à automobile et le hall (extraits du dossier)

Initialement, l'architecte parlait de fermer la baie séparant la cage d'escalier du local vélo par des portes. Cependant cela ne figure pas dans son projet. Selon les plans d'origine, cette baie était une sorte de niche fermée avec un mur. Les deux premières assises de briques du mur du fond de la niche subsistent toujours.

Si le demandeur souhaite toujours fermer l'ancien garage vers l'escalier, la CRMS demande de privilégier la restitution de la niche maçonnée, voire d'installer une de ces portes sans chambranle qu'on utilise dans les aménagements contemporains, afin que l'ajout de portes qui n'ont pas existé soit très peu présent sur le plan de la lisibilité de la composition.

- ***si le demandeur souhaite fermer la baie de l'ancienne « remise à automobile » ouvrant vers l'escalier, privilégier la restitution de la niche maçonnée visible sur les plans d'origine et dont subsistent encore deux assises de briques, voire installer des portes contemporaines sans chambranle afin que le mur paraisse visuellement continu ;***

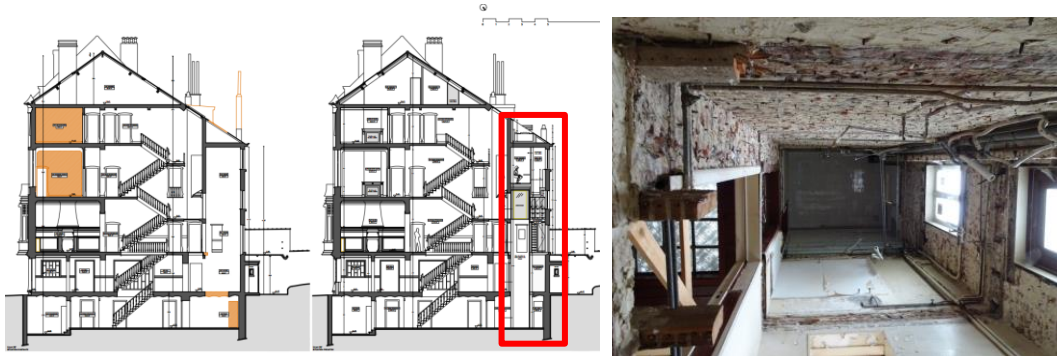
Coupe existante et projetée avec aménagement de l'ascenseur dans la zone de l'ancien escalier de service (extraits du dossier)

Dans la zone de l'ancien escalier de service où tous les planchers ont été démontés pour éradiquer la mэрule vers 2012, la réalisation d'un ascenseur entre le sous-sol, le rez-de-chaussée et le premier étage faisait également partie de l'accord de principe du 19 mars 2020. ***La CRMS, qui avait souscrit à l'intervention, réitère sa demande de prévoir une finition contemporaine soignée et sobre et non une imitation de décor ancien.***

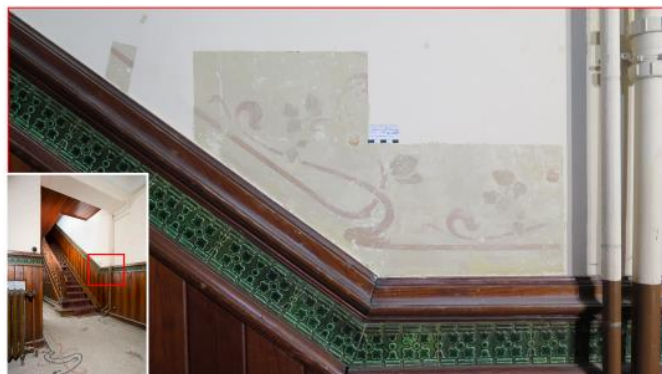
Motifs dégagés au niveau de la cage d'escalier (extrait du dossier)

Au rez-de-chaussée, les murs et plafonds du hall d'origine et de la cage d'escalier comportaient tout un décor au pochoir qui a été dégagé et qu'il est proposé de restituer. Derrière la fenêtre initialement en travée de droite, il existait un petit bureau avec plafond vert uni. En 1908, lorsqu'on a déplacé la porte, la petite pièce devient un hall. A cette occasion, les peintres-décorateurs ont recopié dans la petite pièce, les décors pochés Art nouveau des autres pièces du rez-de-chaussée pour retrouver une unité. Puisque le hall actuel redeviendrait une pièce indépendante, il est proposé de restituer la finition verte unie présumée de 1900.

La CRMS salue la qualité des études stratigraphiques réalisées par l'IRPA qui ont mis en évidence de très beaux décors peints d'origine dont la plupart exécutés au pochoir ainsi que divers papiers peints. Elle souscrit aux propositions de restitution sous réserve de l'approbation préalable de leur exécution par la DPC. Elle comprend aussi qu'une restitution rigoureuse a moins de sens au 2^e étage, puisque l'avis de principe a déjà admis que la spatialité des pièces y soit modifiée. Elle recommande tout de même d'éviter les faux décors Art nouveau et/ou de laisser une inscription discrète sur le mur indiquant qu'il s'agit d'une réinterprétation le cas échéant.
