N/Réf. : BXL21571_735_PUN **BRUXELLES. Rue Bodenbroek, 16**
Gest. : AH (= immeubles n°14-16 classés en totalité comme ensemble)
V/Réf. : 2043-0529/02/2024-502PR **PERMIS UNIQUE :** Transformer en profondeur un immeuble classé,
Corr DPC : C. Criquillon **démolir et reconstruire la charpente et les annexes avec modification des**
NOVA : 04/PFU/1960982 **volumes, démolir et reconstruire les planchers, isoler la façade avant par**
Corr. DU : D. Gustin **l'intérieur, modifier et supprimer les baies en façade arrière, modifier les**
cloisonnements intérieurs et étendre le logement dans les combles
(régularisation PV INFR-1947196).

Avis conforme de la CRMS

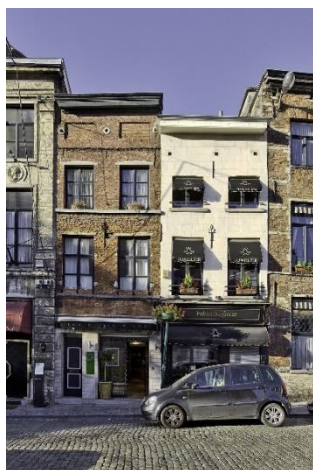
Façades à rue des maisons 14 et 16, rue Bodenbroek (© Urban.brussels)

L'option qui consiste à modifier l'aspect de la façade à rue en laissant les briques apparentes est patrimonieusement inacceptable. Ce traitement ne respecte pas la typologie néoclassique des façades, qui se distingue par une finition enduite lisse et de couleur claire. Si, pour des raisons de bonne conservation de la façade, un dérochage est indispensable, cela doit être confirmé par une étude des pathologies, des tests d'adhérence d'enduit et du comportement de la façade et ne doit en aucun cas risquer d'endommager les briques sous-jacentes. Si le dérochage est retenu, un relevé archéologique de la façade devra être effectué. Par la suite, la façade devra être traitée avec un enduit traditionnel à la chaux, complété par une peinture minérale de finition.

En cas de dégradations superficielles du cimentage ou si le test de dérochage s'avère non concluant, des réparations ponctuelles du cimentage devront être privilégiées. Afin d'améliorer l'état actuel de la façade, un surfacage pourrait être envisagé pour effacer les faux joints et revenir à une finition lisse, plus en adéquation avec la typologie du bien classé.

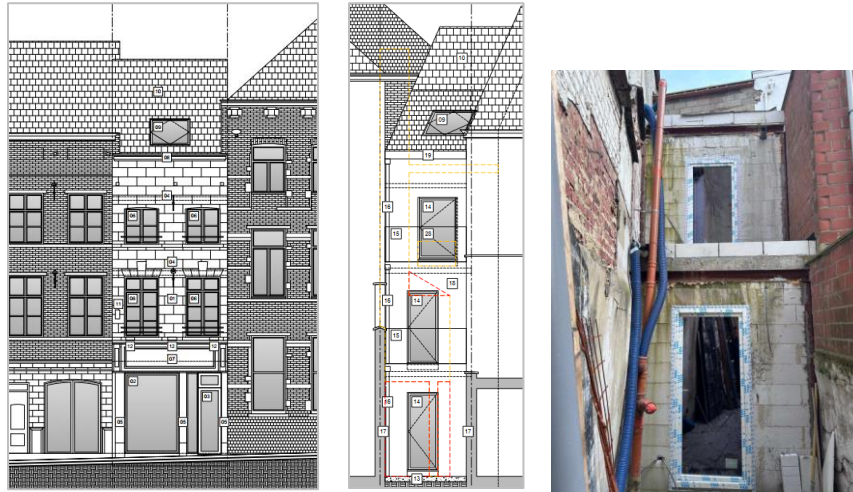
Situation projetée des façades avant et arrière, et photo de la situation de fait des annexes réalisées en infraction, extraits de la demande

- **atteinte matérielle** : démolition de la charpente historique, des annexes anciennes, des cheminées et des planchers d'origine...
- **disparition des typologies anciennes** : surhausse de la façade arrière et modification du volume de la toiture, modification des baies des annexes et en façade arrière, disparition de la toiture en appentis sur l'annexe de 1835, enveloppement des structures anciennes par des plaques de plâtre...
- **mise en œuvre de qualité médiocre**, incompatible avec le caractère patrimonial du bien : maçonneries peu soignées et installation de châssis PVC au niveau des annexes et de la façade arrière...
- **interventions insuffisamment étudiées**, susceptibles d'engendrer des pathologies futures, dont l'isolation par l'intérieur de la façade ancienne qui n'est pas fondée sur une étude globale des performances énergétiques.

Pour remédier aux lourdes atteintes portées à la maison classée et listées ci-dessus, la CRMS demande un nouveau projet digne d'un bâtiment bénéficiant d'une mesure de classement, et respectueux des typologies originelles (XVIIe - XVIIIe siècles ainsi que néoclassique) et de l'histoire du bien, et soucieux de sa bonne conservation à long terme. La documentation disponible en archives, et l'étude historique effectuée en 2003 devront permettre de fonder les choix d'intervention. Les travaux de restauration et de restitution devront s'appuyer sur un dossier complet selon la méthodologie d'un bien classé, dont la composition est conforme aux dispositions du CoBAT, incluant notamment les diagnostics pathologiques et techniques³, une description détaillée des travaux, le métré ainsi que des plans de détail des travaux
