BRUXELLES. Boulevard de l'Empereur, 4 / Mont des Arts, 28

**DEMANDE DE PERMIS UNIQUE:** Remplacer les châssis vitrés pour des raisons de sécurité incendie ; solutionner les problèmes d'infiltrations d'eau qui surviennent dans les étages inférieurs en renforçant l'étanchéité de la terrasse existante tout en augmentant l'isolation.

Avis conforme de la CRMS

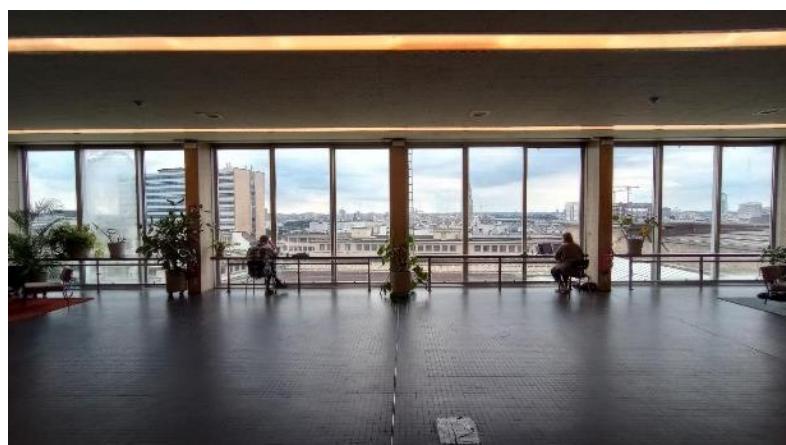
État existant des châssis coulissants de la cafétéria, côté ville (photo extraite de la demande)

Les très belles menuiseries de la Bibliothèque Royale ont été réalisées en aluminium anodisé poli, matériau très spécifique de l'architecture des années 1960. Elles constituent une composante caractéristique du langage architectural des Monts des Arts. D'un point de vue patrimonial, toute intervention sur les châssis de fenêtre devra dès lors s'inscrire dans une réflexion globale qui conservera la composition historique des façades protégées, évitant un effet de « patchwork » à terme. La conservation et la restauration des menuiseries existantes doivent être privilégiées autant que possible. En cas d'impossibilité, le renouvellement doit être effectué dans le plus grand respect de leurs caractéristiques originelles.

Dans cette optique, le remplacement des menuiseries de la façade côté ville pourrait être approuvé à condition que les dimensions, les divisions et le mode d'ouverture soient respectés au mieux, ce qui semble le cas. Si des profils plus performants (et donc légèrement plus épais) peuvent éventuellement être envisagés, la couleur et le traitement des nouveaux profils devront être identiques à ceux d'origine, encore en place. Les quincailleries feront l'objet d'une attention particulière (pas renseignées dans la demande). L'intégration *d'invisivents*, prévue pour certains châssis de la façade côté ville de l'étage +5, est à exclure. Ces dispositifs, d'environ 9 cm de hauteur, nuiraient à la lecture d'ensemble des registres de fenêtres et des façades.

Pour atteindre les normes de sécurité, l'impact visuel et patrimonial de l'intégration de garde-corps vitrés à l'intérieur des menuiseries coulissantes devrait être mieux évalué, afin de ne pas compromettre la lisibilité architecturale de l'ensemble, ni l'accès à un entretien aisément accessible des fenêtres. L'intervention devra documenter et préserver les tablettes d'appui en bois devant les fenêtres de la cafétéria côté ville, un dispositif caractéristique que l'on retrouve à plusieurs endroits de la KBR.

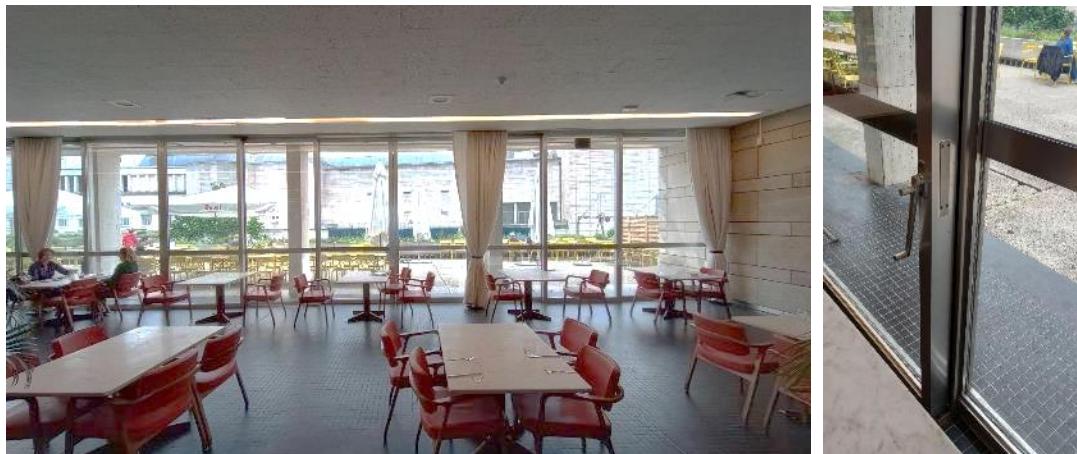
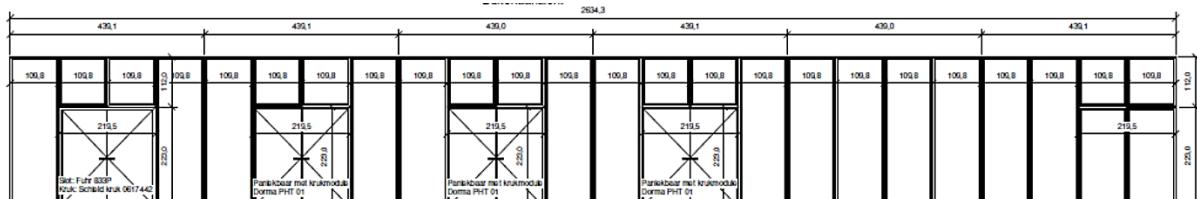
Châssis coulissants de la cafétéria, côté terrasse : situation existante et plan du projet (documents extraits de la demande)

La CRMS demande de respecter les dimensions, les proportions et les divisions existantes des menuiseries de la façade côté terrasse, y compris le mode d'ouverture et la traverse horizontale. Tel que proposé, la largeur réduite des modules - de 1,50 m à 1,00 m - ainsi que la présence de portes-fenêtres sous impostes, modifieraient le rythme et la composition de la façade vitrée et seraient inacceptables d'un point de vue patrimonial.

Par ailleurs, le nombre des issues de secours, sollicitées par le demandeur pour justifier les transformations, est insuffisamment documenté (rapport SIAMU ?). Compte tenu de la capacité d'accueil de la cafétéria (renseignée à 300 personnes sur le site web de la KBR) et du circuit d'évacuation existant via la cage d'escalier, la CRMS s'interroge sur la pertinence de prévoir quatre portes de secours aussi rapprochées (permettant à elles seules d'évacuer 800 personnes). Une porte (à système d'ouverture à deux battants) ne suffit-elle pas ? Celle-ci ne pourrait-elle pas être placée à l'extrême gauche de la façade (vue de l'extérieur), où le rythme des châssis diffère et où il existe déjà un châssis fixe plus large ? N'y a-t-il pas d'autres chemins d'évacuation, moins impactant du point de vue du patrimoine ?

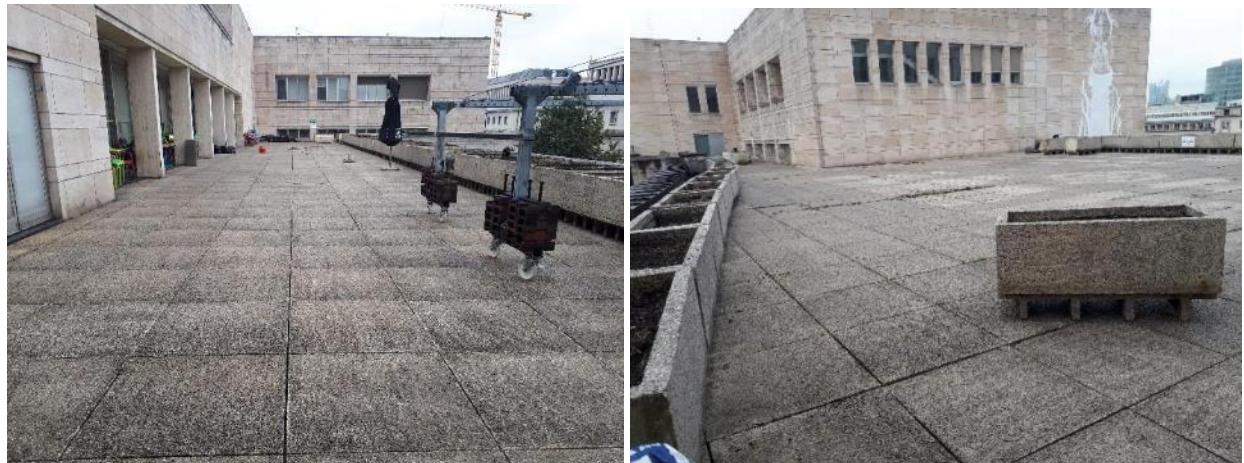
Terrasses avec leur revêtement caractéristique en dalles de béton-solex (photos extraites de la demande)

Pour la CRMS, le béton-silex est indissociable de la matérialité d'origine du bâtiment protégé. Le maintien de ce type de revêtement, en cohérence avec les jardinières conservées par le projet, est essentiel à la préservation des qualités patrimoniales de l'ensemble. La CRMS émet donc un avis défavorable sur le remplacement des dalles en béton par une pierre « de sintérisation » (de type Dekton), qui ne présente ni le rendu visuel, ni le dessin, ni le calepinage des dalles d'origine (dalles de 71 x 71 x 2 à 3 cm au lieu de 100 x 100 x 6 cm).

Aucune étude de stabilité ne vient par ailleurs étayer les problèmes exprimés dans le dossier indiquant que les dalles, dont le poids semble surestimé<sup>1</sup>, « peuvent causer d'énormes problèmes pour le futur en termes de stabilité et de sécurité ». À rappeler que le bâtiment a été conçu pour supporter des charges conséquentes, et est en place depuis plus de 60 ans.

<sup>1</sup> À remarquer aussi que le poids des dalles a été erronément estimé à 228 kg/m<sup>2</sup> dans le dossier, alors qu'il est en réalité de 171 kg/m<sup>2</sup> (la masse volumique du béton lourd étant de 2850 kg/m<sup>3</sup> et non 3800 kg/m<sup>3</sup> comme indiqué).

La Commission comprend la nécessité d'une dépose provisoire du revêtement pour remettre en état l'étanchéité des dalles de sol et mettre en œuvre une couche d'isolation. Si ces mesures nécessitent l'enlèvement des murets et des plots de mortier existant supportant les dalles, ceci ne doit pas pour autant impliquer le remplacement intégral du revêtement. Les dalles déposées devraient être nettoyées et stockées durant le chantier, avant d'être remises en place. Si un remplacement ponctuel s'impose réellement, il conviendra de combler les lacunes par des dalles « à l'identique », en termes de dimensions, d'aspect, de granulométrie et de joints.

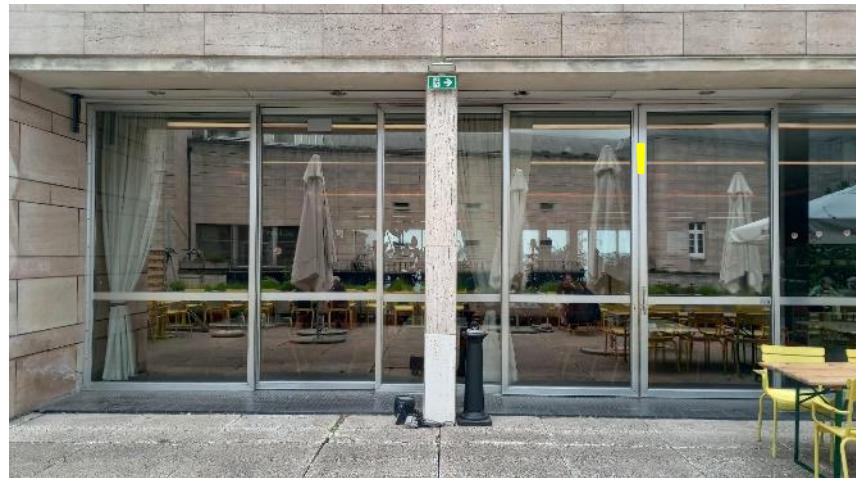
*Zone de recul à l'avant des châssis coulissants de la cafétéria, côté terrasse (photo extraite de la demande)*

Le revêtement existant, composé de petits carrelages noirs longeant les châssis dans la zone en retrait côté terrasses, constitue un détail architectural subtil qui marque la transition entre les espaces intérieurs et extérieurs, à préserver. Si les problèmes d'étanchéité ne peuvent être résolus uniquement à hauteur des châssis et nécessitent la mise en place de nouvelles remontées d'étanchéité, une solution adaptée doit être proposée (par exemple en collant les petits carreaux sur un nouveau support), sans étendre les dalles de la terrasse jusqu'au châssis de fenêtre. Il convient donc de récupérer les petits carreaux noirs existants, ou de les remplacer à l'identique.
