**SAINT-GILLES. Rue de la Croix de Pierre, 82-84 / Place Hermann Dumont, 2**  
(= ZP et mitoyen des maisons Jaspar classées comme monument / Inventaire)

**DEMANDE DE PERMIS D'URBANISME : modifier la destination du rez-de-chaussée et d'une partie du sous-sol de commerce à équipement d'intérêt collectif (cabinet médical), étendre le logement du 3ème étage dans les combles, modifier les aménagements intérieurs avec travaux structurels et la façade**

### Avis de la CRMS

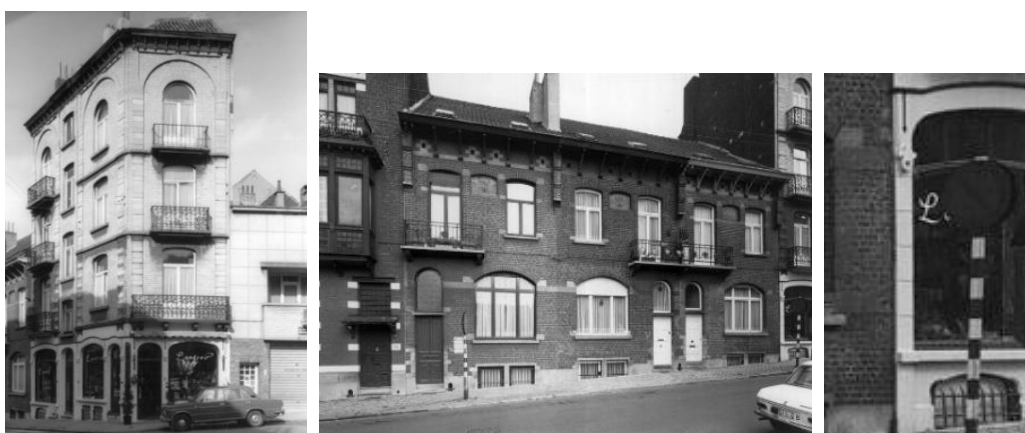
En revanche, la CRMS ne souscrit pas à la demande de régulariser les châssis qui ont été installés de manière hétéroclite et en infraction. Ces châssis en bois naturel sont peu qualitatifs et ont progressivement banalisé les façades. Ils ne peuvent donc pas servir de modèle pour remplacer les deux derniers châssis conservés côté place Dumont (dont celui du 2<sup>e</sup> étage vraisemblablement d'origine). ***La Commission demande de revoir l'ensemble des châssis pour renouer avec la typologie d'origine et l'esthétique de la façade d'origine. La situation en 1980, documentée par des photographies de l'IRPA (voir ci-dessous), ainsi que quelques menuiseries encore en place in situ, permettent de documenter les éléments disparus, à rétablir tout en les adaptant (isolation, acoustique) dans le respect des sections et divisions. Il en est de même pour le traitement des menuiseries des vitrines du rez-de-chaussée (voir ci-après).*** Concrètement, elle demande :

De gauche à droite, vue de l'immeuble d'angle en 1980 (CC BY 4.0 KIK-IRPA, Brussels, cliché M161999), vue des maisons dans la rue de la Croix de Pierre en 1980 (CC BY 4.0 KIK-IRPA, Brussels, cliché N042651) et détail du châssis de la vitrine latérale gauche du bien concerné par la demande

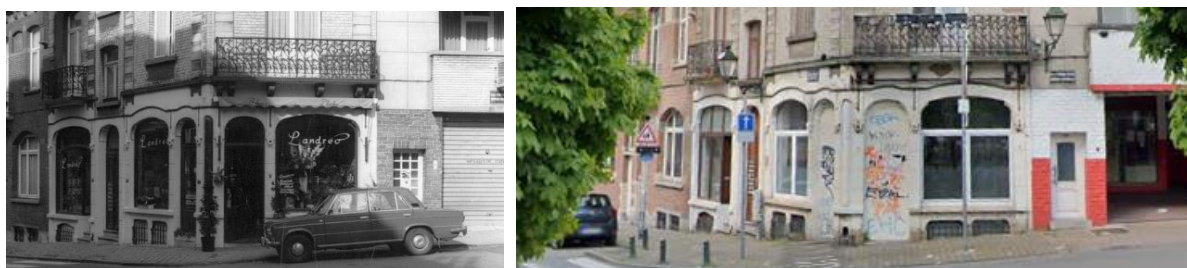
Aperçu des vitrines d'angle en 1980 (© CC BY 4.0 KIK-IRPA, Brussels, cliché M161999) et en 2024 (© Google maps)

- pour les vitrines : prévoir un grand châssis (sans divisions) avec imposte à petits-bois verticaux, plus proches et conformes des vitrines commerciales de style éclectique du début du XXe siècle et telle qu'encore visible sur la photo de l'IRPA (1980). Le modèle en trois divisions placé en infraction à gauche de l'entrée des logements (et prévu à maintenir) ne peut ni être maintenu ni servir de référence car il n'est pas qualitatif pour ce type d'immeuble qui est de belle facture (sections épaisses, profil plat, etc.).

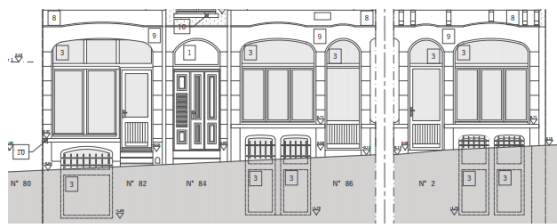
*Situation projetée (extrait du dossier)*

- pour la porte des logements : vitrer l'imposte et réduire/adapter le nombre de boîtes aux lettres au nombre de logements et les intégrer plus qualitativement ;

- pour les nouvelles portes d'angle (seule celle côté Dumont s'ouvrirait) : prendre pour modèle la porte d'entrée des logements existante et prévoir un vrai panneautage dans la partie inférieure (pas de pseudo-relief à rainures) et une imposte vitrée ;

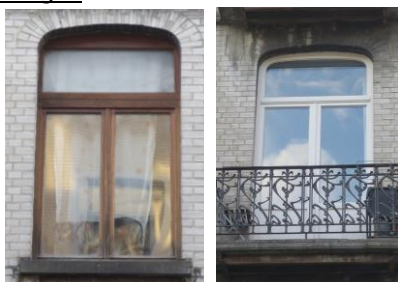
*A gauche, châssis contemporain en bois naturel.*

*A droite, le châssis du 2<sup>e</sup> étage (encore d'origine), côté place H. Dumont, photos CRMS*

- pour les châssis de fenêtres et portes-fenêtres des étages : se référer aux modèles documentés sur la photographie de l'IRPA de 1980 et au châssis encore en place au 2<sup>e</sup> étage de la façade Dumont (à restaurer et adapter sur le plan énergétique) pour réaliser de nouveaux châssis corrects. Ce modèle épouse la forme des baies et présente des sections fines, des profils moulurés et une partie pleine au bas des portes-fenêtres.  
Unifier l'ensemble des menuiseries dans un même ton après analyse/identification du ton primitif (blanc ?).
