**Concerne :** UCCLE. Chaussée de Waterloo, 830. Transformation, réaménagement et restauration du bien, aménagement d'un nouveau commerce avec horeca au rez-de-chaussée et d'un logement unifamilial en duplex sur les deux étages supérieurs.  
*(Dossier traité par Mme C. Criquillon - D.M.S.) – Avis préalable.*

## **ANNEXE : DESCRIPTION DU BIEN CONCERNE PAR LA DEMANDE.**

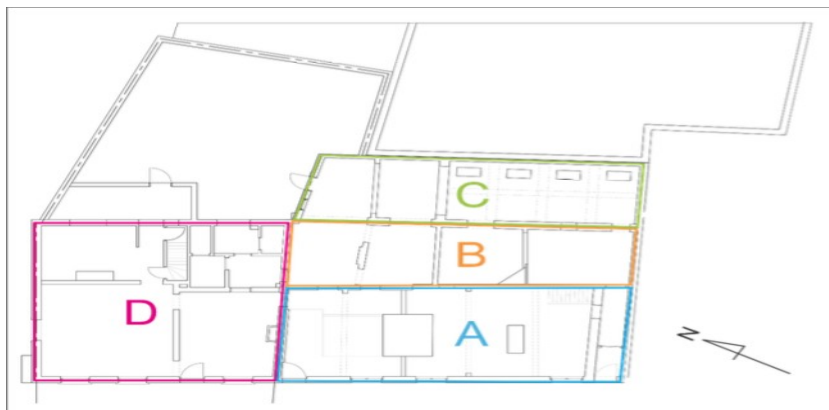
824 826-830-830A, chaussée de Waterloo

*Localisation des différents bâtiments occupant les deux parcelles. Fond de plan PhD architecture, Philibert de Viron.*

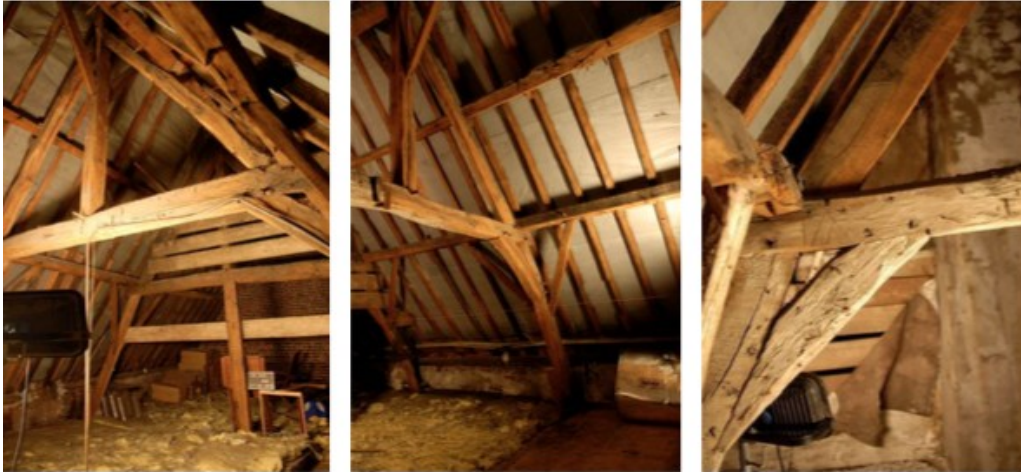
Depuis le niveau des combles, on peut appréhender le nombre de travées induit par les fermes.

*L'espace des combles. UC040\_0216, UC040\_0203, UC040\_0206. Photos, S. Modrie © SPRB.*

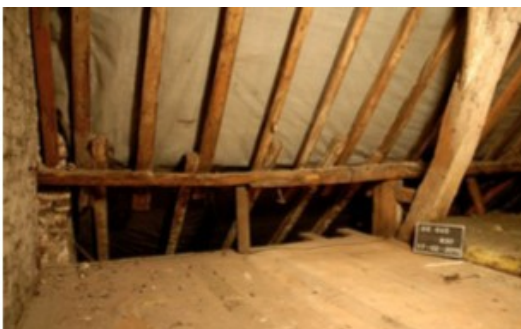
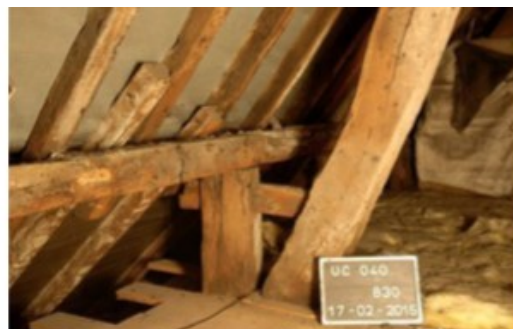
La conservation de la charpente est totale, hormis quelques rares chevrons et liens de contreventement

manquants. Cette typologie de charpente se retrouve du XV au XVIIIe siècle, cependant, les marques tracées à l'aide d'une rainette

nous dirigent vers une datation antérieure au XVIIIe siècle.

*L'espace des combles : la facade arriere. UC040\_0209, UC040\_0210. Photos, S. Modrie © SPRB*

L'étude dendrochronologie permet d'affiner cette datation à la seconde moitié du XVIIe siècle : l'abattage des arbres qui ont servi à sa réalisation date de l'automne-hiver 1659/1660 et 1660/1661.

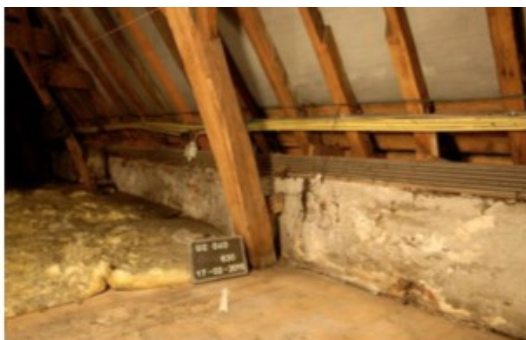
*Facade avant, UC040\_0211. Photo, S. Modrie © SPRB.*

En facade arriere, la sabliere sur laquelle s'appuient les chevrons est posée au sommet des poteaux formant l'ossature du mur. Les liaisons entre ces poteaux et les ancres en bois soutenant la base des arbalétriers et avec les différents niveaux d'entrails s'effectuent via des assemblages en tenons mortaises dont le tenon passant est maintenu par des clavettes en bois. En facade avant, les poteaux ont été intégrés dans une

maçonnerie de briques sur laquelle repose la sablière.

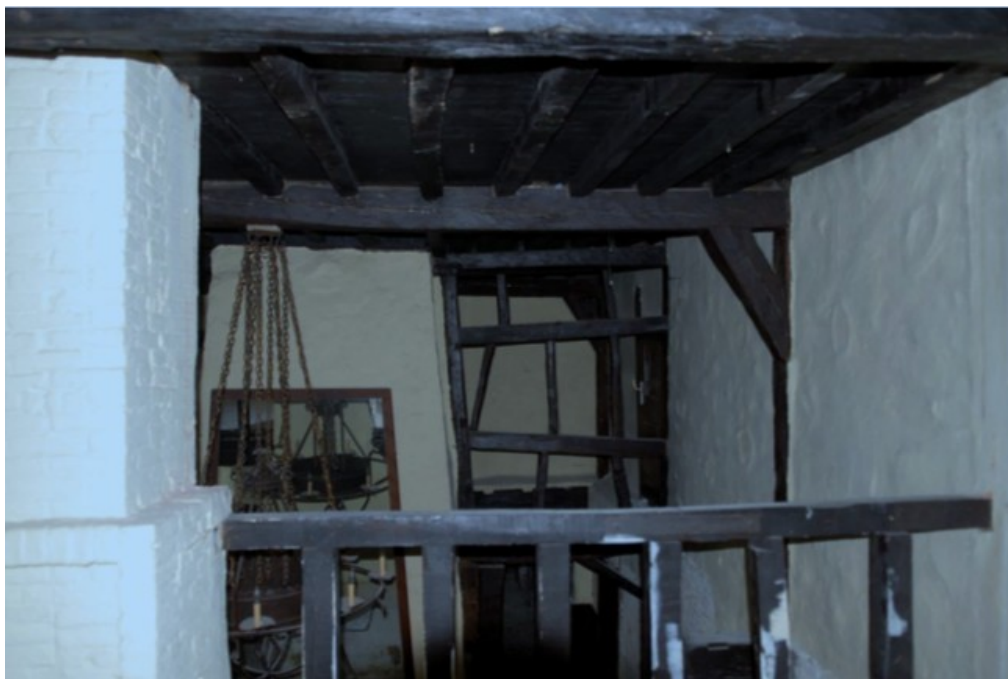
Outre les quatre fermes de charpentes, visibles dans les combles, les entrails situés au niveau inférieur (plafond de la mezzanine) et ceux situés au niveau du rez-de-chaussée, associés à des poteaux en façades avant et arrière sont encore bien présents.

L'espace mezzanine et les entrails soutenant les fermes. UC040\_0223. Photos, S. Modrie © SPRB.

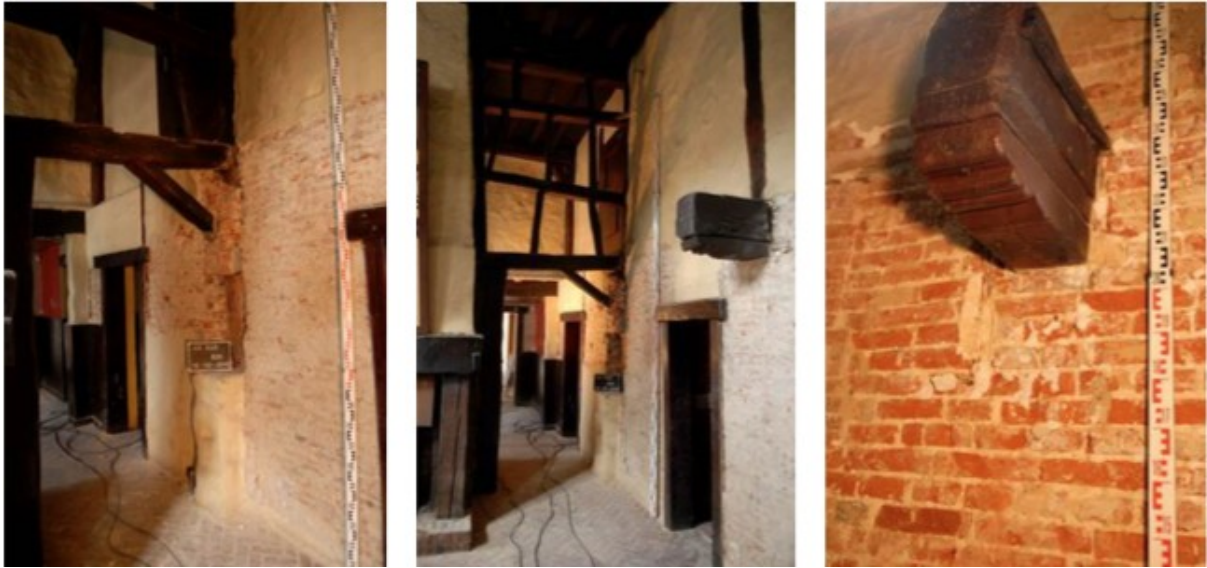
*L'espace du rez-de-chaussée. UC040\_0229, UC040\_0228, UC040\_0236. Photos, S. Modrie © SPRB.*

Les poteaux reposent sans doute sur une sablière basse et/ou une construction maçonnée. Le poteau de la cloison la mieux préservée, située de part et d'autre de l'imposante cheminée, a été observé sur une hauteur de 4,50 m depuis les combles jusqu'au rez-de-chaussée.

Sous l'entrait de la ferme III, dont il ne subsiste que deux moignons dans les murs, un décor de moulure pseudo-gothique a été apposé à l'aide de tiges filetées ( ? ) et de boulons.
