Réf. D.U. : 04/PFU/637085
Réf. D.M.S. : AT/2043-0643/07/2017-220PR
Réf. C.R.M.S. : AA/BXL-21611/s.615
Annexe : 1 dossier

Objet : BRUXELLES. Rue de l'Étuve, 53. Pose d'une enseigne perpendiculaire au-dessus de la porte d'entrée du commerce (régularisation)
Avis conforme (*Dossier traité par Mme A. Thiebault – D.M.S.*)

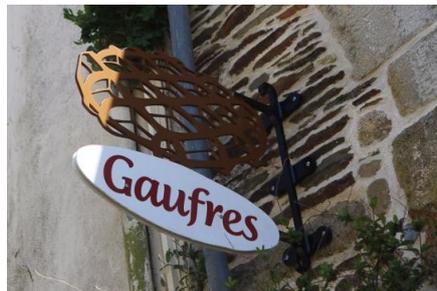
La CRMS estime en effet que l'enseigne n'est pas suffisamment discrète et sobre pour s'intégrer harmonieusement au caractère classé de l'immeuble sur lequel elle est apposée. Ce faisant, elle affecte la lisibilité de la façade et du rez-de-chaussée commercial. Si une gaufre est représentée, elle devrait au minimum être stylisée pour s'insérer harmonieusement au bâti classé (cf. exemple ci-dessous).

La CRMS formule dès lors un avis conforme défavorable sur la demande. Elle demande aussi qu'il soit mis fin dans les meilleurs délais à la situation infractionnelle de la devanture, si cela n'a pas encore été fait.
