Objet : BRUXELLES. Rue de l'Étuve, 42

Demande de permis portant sur la modification de l'enseigne et de la tente solaire ainsi que sur la régularisation des travaux intérieurs

Avis conforme

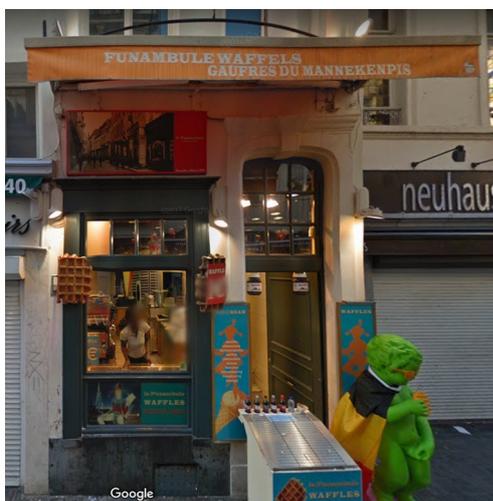
La demande porte également sur des travaux relatifs à la devanture commerciale de l'immeuble. Il est à noter que le permis de 2003 (AFD/149318) portait déjà sur des travaux de cet ordre et que certaines divergences existent entre la situation de 2015 et celle autorisée par le permis de 2003. Ces irrégularités n'ont pas été sanctionnées par voie de procès-verbal. La présente demande porte sur les interventions suivantes :

Fig. 1. Vue de la façade en 2013.
© Google Street View

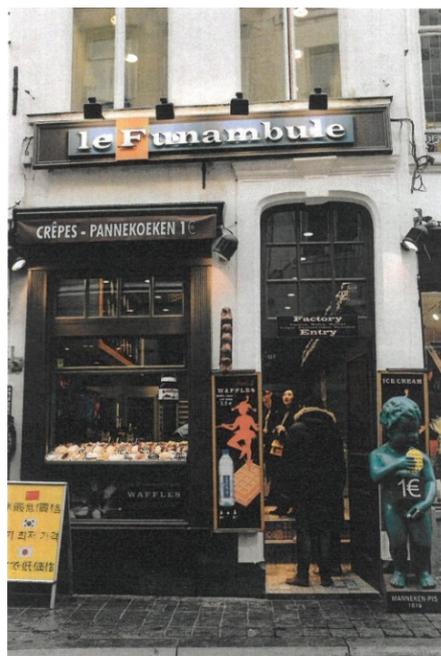
- La tente solaire serait limitée, en largeur, à la vitrine, dégageant ainsi complètement l'encadrement de la porte d'entrée. En outre, elle serait redescendue, dans un caisson en bois juste au-dessus de l'encadrement en bois de la vitrine ;
- La teinte des châssis du rez-de-chaussée passerait de vert foncé à brun foncé. Les menuiseries n'étant pas anciennes (2003) aucune information sur une teinte ancienne ne peut en être attendue ;
- La tente solaire serait également d'une teinte brun foncé ;
- Une nouvelle enseigne prendrait place sur toute la largeur de l'espace entre la tente solaire et les appuis de fenêtre du premier étage, somme toute à son emplacement naturel. Elle permettrait de camoufler la botte de câbles courant sur la façade. Elle serait en outre éclairée par 4 spots ;
- L'enseigne perpendiculaire (silhouette de funambule) ainsi que la ferraille horizontale disparaîtraient.

Fig. 2. Vue de la façade en 2018.
© DMS

La CRMS observe que les interventions réalisées à l'intérieur du bien ne portent pas atteinte aux structures classées. Les nouveaux dispositifs prennent globalement la place d'autres aménagements récents également et ne présentant pas de valeur patrimoniale. En façade, les travaux, déjà réalisés, améliorent la situation. C'est pourquoi, la Commission formule un **avis favorable moyennant les réserves suivantes** :

- Ne pas mettre en œuvre l'éclairage de la devanture commerciale ;
- Le détail de la juxtaposition du caisson accueillant la nouvelle tente solaire et du châssis de la vitrine aurait dû être soumis pour approbation à la DMS avant exécution.
