COMMISSION ROYALE DES MONUMENTS ET DES SITES
KONINKLIJKE COMMISSIE VOOR MONUMENTEN EN LANDSCHAPPEN

Objet : ETTERBEEK. Chaussée Saint-Pierre, 58. Eventuelle réorientation en cours de chantier des options de restauration du pignon de 'La Baronnie'. Avis de la CRMS.

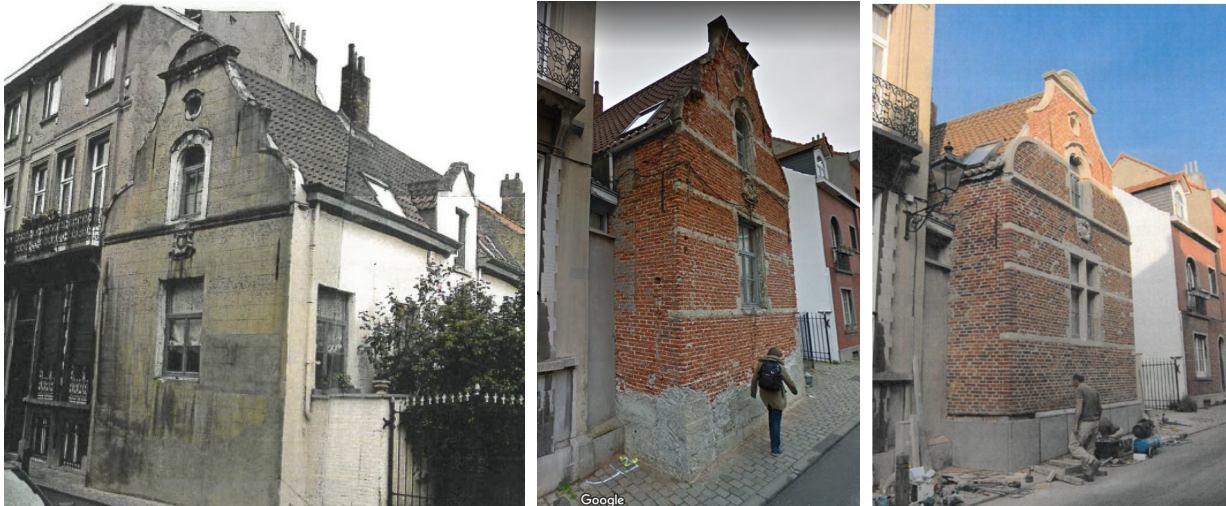
De gauche à droite : état vers 2000 avant la restauration, après décapage en 2017 et après la restauration des briques, lors de la pose de la plinthe en pierre bleue © CRMS, Streetview et Urban.brussels.

La CRMS constate qu'en cours de chantier, il a été décidé de construire un nouveau soubassement en pierre bleue taillée, en lieu et place de la situation précédente, présentant – du moins en surface – des réparations de béton, probablement intervenues suite au nivellement de la rue. Ce choix qui n'est pas motivé sur le plan historique et ne correspond pas à la pose d'un enduit autorisé dans le permis.

La présence de cette plinthe ainsi que l'état « à nu » du parement de brique conduisent le propriétaire à introduire une demande de modification des options de restauration. Il souhaite renoncer au badigeon du pignon et demande de laisser apparents - en les protégeant au moyen de produits transparents - la maçonnerie de briques, les bandeaux en pierre blanche, et le nouveau soubassement en pierre bleue . Il motive sa demande, par des raisons d'ordre esthétique et de gestion : « l'éclat » et la beauté de la brique apparente, le risque d'un effet visuel envahissant du badigeon couleur brique, la charge d'entretien liée au badigeon.

La CRMS se prononce défavorablement sur cette proposition, aussi bien pour des raisons matérielles que patrimoniales. La brique espagnole, qu'elle soit ancienne ou neuve, doit obligatoirement être protégée des intempéries par une finition respirante adéquate, la meilleure étant un badigeon à la chaux. Ce traitement a d'ailleurs été attesté avec certitude par les études préalables comme la première finition, et a été confirmé après le décapage. Quant aux qualités esthétiques du pignon restauré et de sa maçonnerie bien assemblée et rejointoyée, elles ne peuvent faire oublier qu'il s'agissait à l'époque de construction d'une maçonnerie assez commune destinée à être recouverte.

Etant donné que le retour à la brique nue constituerait une erreur historique, typologique et matérielle, la CRMS recommande donc de protéger la maçonnerie d'un badigeon à la chaux aérienne naturelle, pigmenté de ton rouge brique (2 à 3 mm faisant apparaître le relief des briques). Les éléments en pierre blanche peuvent rester apparents, à condition de les traiter au moyen d'un silicate d'éthyle et d'un hydrofuge.

Quant au soubassement en pierre bleue, il ne demande pas de traitement particulier. Malgré une mise en œuvre soignée, la CRMS regrette toutefois l'introduction de cette nouvelle plinthe, contraire à la typologie des façades du XVII^e siècle.
