COMMISSION ROYALE DES MONUMENTS ET DES SITES
KONINKLIJKE COMMISSIE VOOR MONUMENTEN EN LANDSCHAPPEN

Betreft : SINT-JANS-MOLENBEEK. Scheldestraat 122. Voormalige vestiging Besse. Aanvraag tot het bekomen van een unieke vergunning m.b.t. de inrichting van een bijkomende toegang. Eensluitend advies van de KCML.

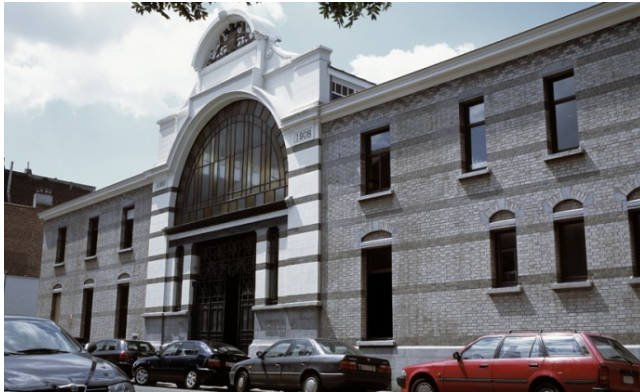
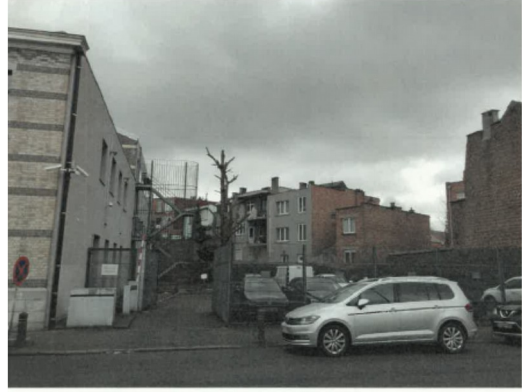
Buitengevels - © Urban.brussels en bouwaanvraag

Het pand aan de straatzijde telt slechts 2 bouwlagen maar valt op door zijn monumentale centrale inkompartij met brede inrijpoort, imposant rondbogig glas-in-loodraam en boogvormige gevelbekroning met wapenschild. Het hoofdgebouw (blok C) is geflankeerd door twee lagere zijvleugels ; erachter bevindt zich een ruime en hogere opslagplaats (blok D), die sinds de jaren 1990 voorzien is van een centrale glaskap.

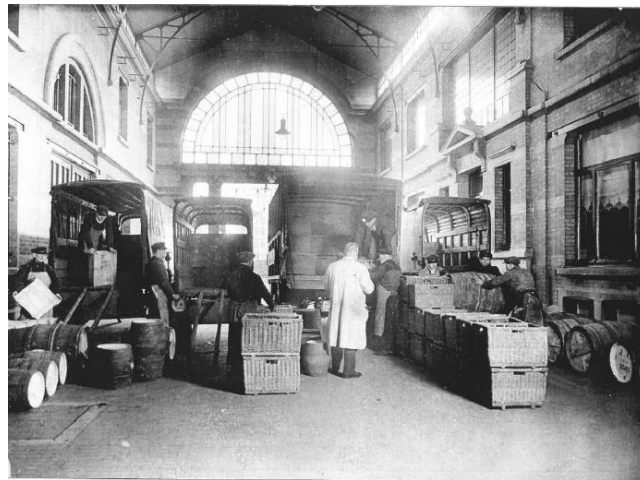
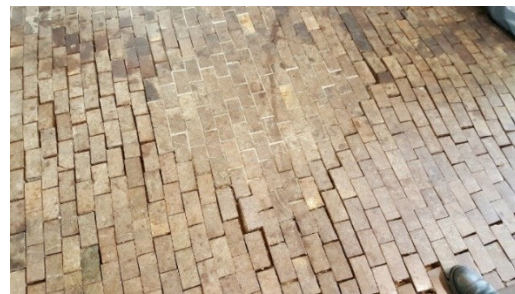
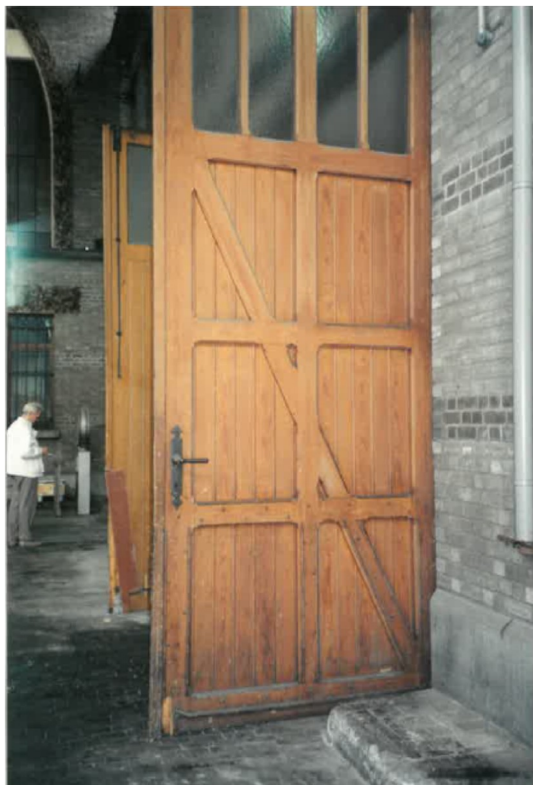
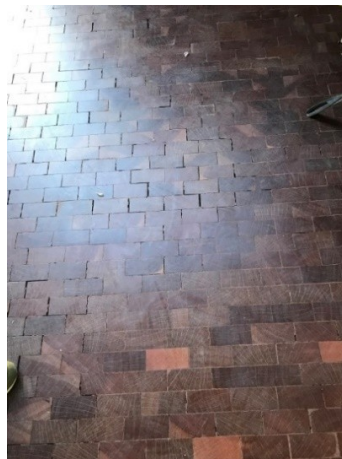
*Binnenzicht op de grote hal - Fotoalbum van de firma Besse, ca. 1920, © KCML
Houten bestrating, toestand op 22/08/1997 (links), 07/06/2017 (boven) en op 24/05/2019 (onder) –
© Respectievelijk KCML, Urban.brussels, KCML*

De kopshouten bestrating van de hal vormt een karakteristiek onderdeel van het beschermd industriegebouw. Dit type vloer werd waarschijnlijk uitgevoerd in een tropische houtsoort (azobe ?) en werd vaak toegepast in grote opslagplaatsen. In het geval van Besse waren de houten blokken oorspronkelijk geïmpregneerd, gelegd op een bitumen ondergrond en bovendien beschermd d.m.v. een dunne (bitumen?) laag zoals op historische foto's te zien is. Deze vloer was daardoor schokbestendig en geluiddempend i.f.v. het manipuleren van de zware wijntonnen. De behandeling beschermde het hout bovendien tegen de invloed van temperatuur en vocht.

Bij de restauratie van de jaren 1990 werd geopteerd om de vloer op een chape te plaatsen, en niet te behandelen. De blokken werden nadien plaatselijk en weinig kwaliteitsvol hersteld (plaatselijk met mortel gevoegd) en vandaag blijkt dat deze plaatsing niet bestand is gebleken tegen het huidige gebruik hoewel dat minder belastend is dan oorspronkelijk.

De KCML vraagt daarom dat restauratie van de kopshouten vloer het voorwerp zou uitmaken van een klein materiaal technisch onderzoek (uitgevoerd door specialisten inzake industriële archeologie) om na te gaan in hoeverre men zich kan inspireren op de oorspronkelijke toestand om tot een duurzame restauratie te komen die alle voordelen van de historische vloer biedt. Bij een eventuele aanvulling moet men uiteraard gebruik maken van blokken van dezelfde afmetingen en houtsoort en moet men de homogeniteit van de vloer zoveel mogelijk herstellen.
