COMMISSION ROYALE DES MONUMENTS ET DES SITES
KONINKLIJKE COMMISSIE VOOR MONUMENTEN EN LANDSCHAPPEN

Objet : BRUXELLES. Quai au Foin, 53

Demande de permis d'urbanisme portant sur la démolition d'une maison historique (R+2) et la construction d'un immeuble à appartements (R+5).

Avis de la CRMS

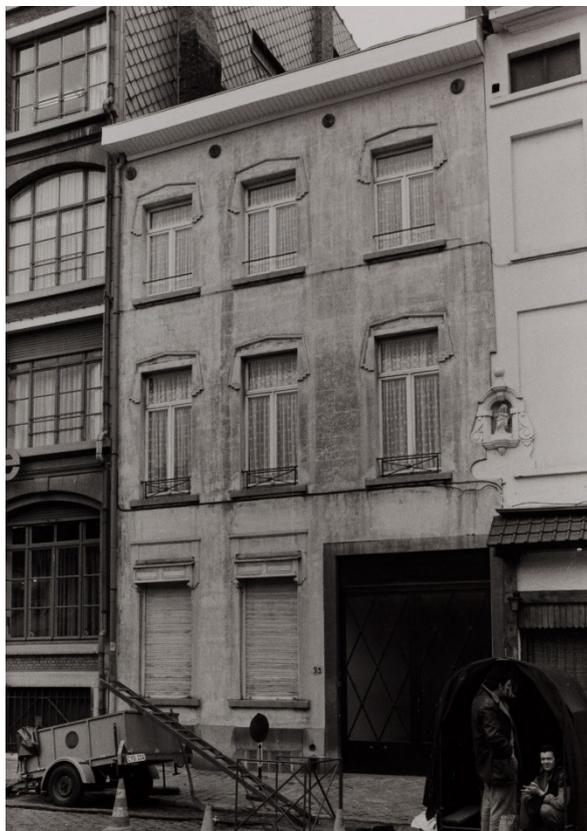
Vue en 1978 (©Irismonument, 1978)

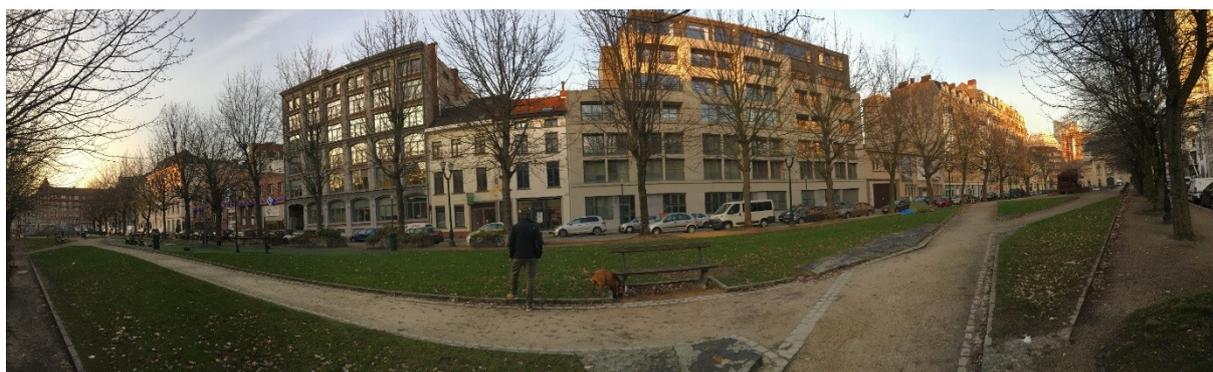
Vue d’ensemble du Quai au Foin, (©CRMS)

- comme déjà écrit lors de l'avis émis à propos de la précédente demande, cette maison, avec sa voisine, s'inscrit « dans la perspective des quais au Foin et aux Pierres de Taille, bien que la cohérence des fronts bâtis se caractérise par l'hétérogénéité en termes volumétriques et stylistiques » (cfr avis CRMS de la séance du 05/12/2018);

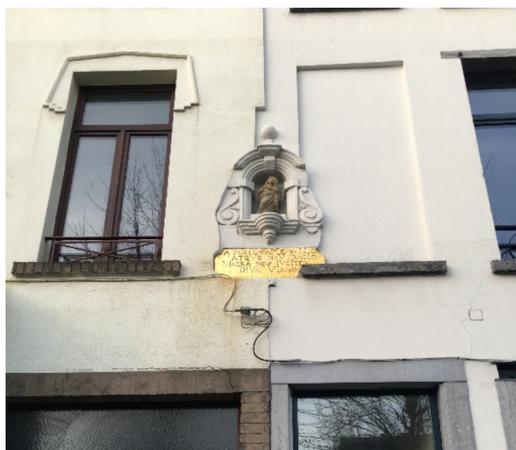
Petit Patrimoine présent à la jonction des maisons 51-53, (©CRMS)
