COMMISSION ROYALE DES MONUMENTS ET DES SITES
KONINKLIJKE COMMISSIE VOOR MONUMENTEN EN LANDSCHAPPEN

Objet : BRUXELLES. Rue de Flandre, 180. Demande de permis unique visant la restauration de la devanture.

Avis conforme de la CRMS

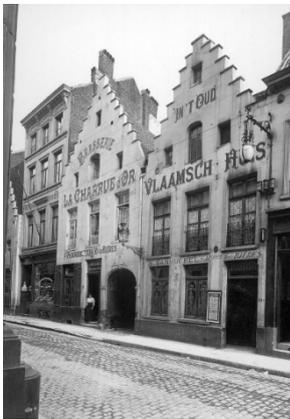
Cliché pris vers 1905 par le Comité du Vieux Bruxelles présentant la façade avant la transformation de 1924 (©IRPA, A104648)

Vers 1905, le rez-de-chaussée, muni d'un soubassement, était accessible par une porte installée côté droit et éclairé par deux fenêtres percées côté gauche (cf. un cliché pris par le Comité d'Etude du Vieux Bruxelles). En 1924 est introduite une demande de modification de la façade afin d'aménager une vitrine commerciale au rez-de-chaussée (avec accès central). Cette phase diffère cependant de la situation actuelle qui dispose d'une entrée à gauche et de deux grandes baies à droite. Pour la chronologie complète du bien, se référer au rapport de l'Etude archéologique du bâti de 2011¹.

L'ensemble des propositions pour le parement et sa finition aboutiront ainsi à la reconstitution d'une façade ayant le même aspect que celui attesté par la photographie prise vers 1905 par le Comité du Vieux Bruxelles.

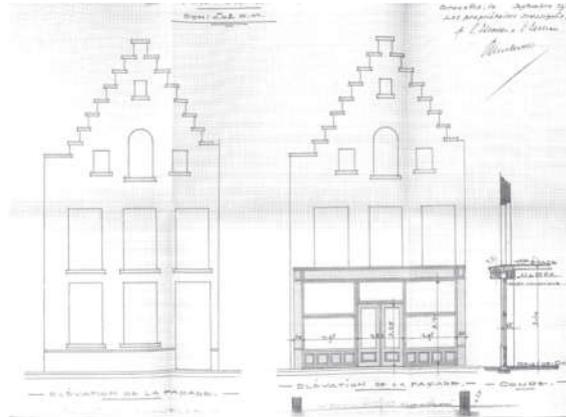
Dossier de la demande de modification de la façade datée de 1924 ((©AVB, TP29378)

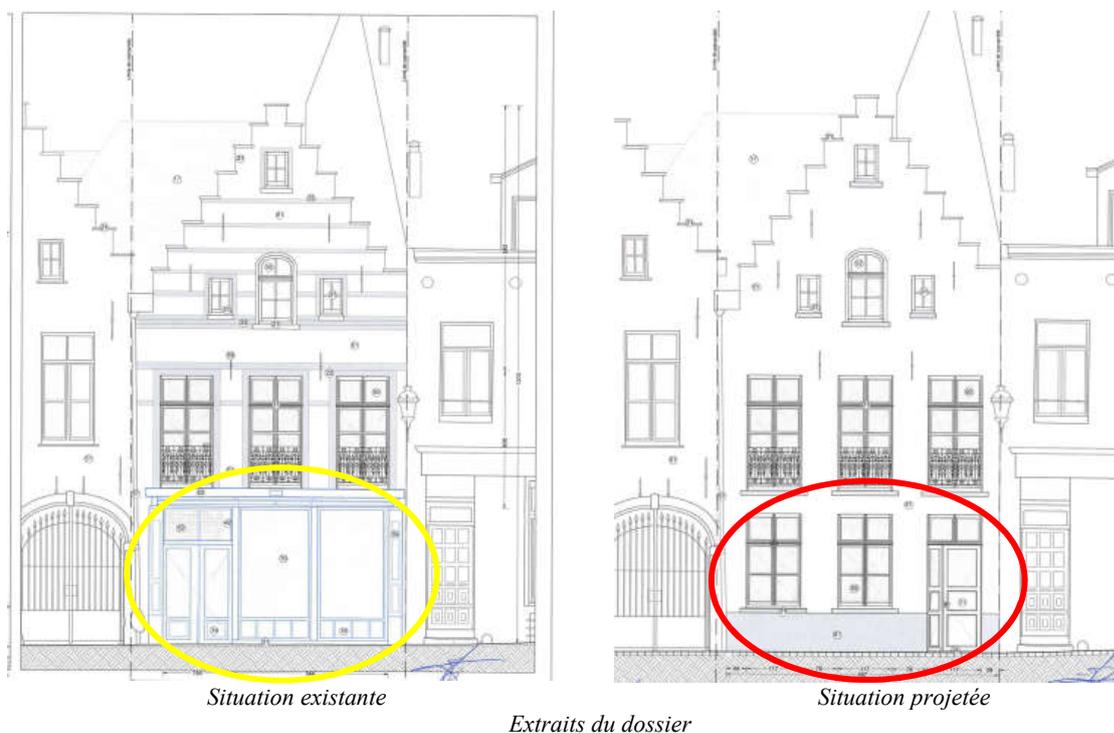
Le projet vise la suppression de la devanture commerciale et la reconstruction/reconstitution de la façade du rez-de-chaussée selon la situation antérieure à 1924 (une porte et deux fenêtres dans le prolongement de celles des étages, la travée d'entrée étant située à droite) en maçonnerie de briques et pierres naturelles, sur le modèle des étages. ***Ce parti a été validé par la CRMS (cf. avis de principe du 5 mars 2008), qui avait alors demandé que cette restitution soit guidée par une recherche de cohérence de l'ensemble de la façade, notamment pour ce qui concerne la typologie des châssis (fenêtres et porte d'entrée).***

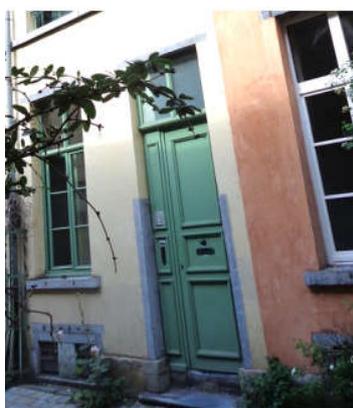
modèle de porte situé rue de la Gouttière, 11

modèle de porte proposé dans la demande de PU

proposition alternative hors procédure communiquée à la DPC

coupe horizontale AA' de la porte (extraits du dossier).

Malheureusement, la porte datant d'avant la transformation de 1924 ne peut pas être restituée/évoquée faute de pouvoir être documentée. Le demandeur a donc eu recours à la reproduction d'un dispositif de porte situé rue de la Gouttière 11. Mais, à cette adresse, le dessin de la porte est sans doute justifié par l'étroitesse de la façade et, probablement, par la présence d'un couloir d'entrée plus étroit que la baie de façade. Cette situation particulière n'est pas transposable dans le cas de la présente.

Par ailleurs la composition asymétrique et les proportions de vitrages et de panneaux pleins sont peu harmonieuses avec la typologie de la maison. La division centrale de l'imposte au-dessus d'une division asymétrique est également dérangement. La CRMS n'y est pas favorable. La composition tripartie, de l'option alternative, qui présente les mêmes proportions pleins/vitres ne rencontre pas non plus l'adhésion de la CRMS en termes d'intégration harmonieuse et cohérente à la façade. La proposition des proportions pleins/vitres est sans doute (?) liée à l'inconnue quant à l'affectation du rez-de-chaussée (commerce ou logement ?) mais elle n'est pas convaincante sur le plan patrimonial.

Les propositions actuelles ne sont donc pas acceptées par la CRMS qui demande de soumettre à l'approbation de la DPC, un nouveau projet de porte, d'une composition plus harmonieuse et respectant mieux la logique des menuiseries des époques de références et la cohérence de la façade. Elle recommande un modèle en bois muni d'un seul battant plein (la largeur de 116 cm paraît tout à fait admissible pour un seul battant), limitant la partie vitrée à l'imposte. La composition devrait être symétrique.
