COMMISSION ROYALE DES MONUMENTS ET DES SITES
KONINKLIJKE COMMISSIE VOOR MONUMENTEN EN LANDSCHAPPEN

Objet : WATERMAEL-BOITSFORT. Rue des Pyrèthres, 13. Demande de permis unique portant sur le changement des châssis en PVC existant par des châssis en bois, la suppression des ferronneries de la porte d'entrée, la régularisation d'une fenêtre de toit et d'un abri de jardin

Avis conforme de la CRMS

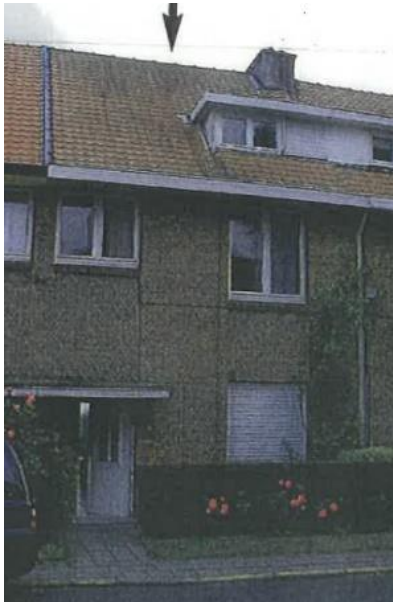
A gauche : photo de la façade avant et des châssis à remplacer.

- le remplacement des châssis en PVC par des châssis en bois conformément au plan de gestion patrimonial du Logis-Floréal. (Modèle 'M' et 'N2' en façade avant et 'A1' 'A2b' et 'B2c' en façade arrière) ;

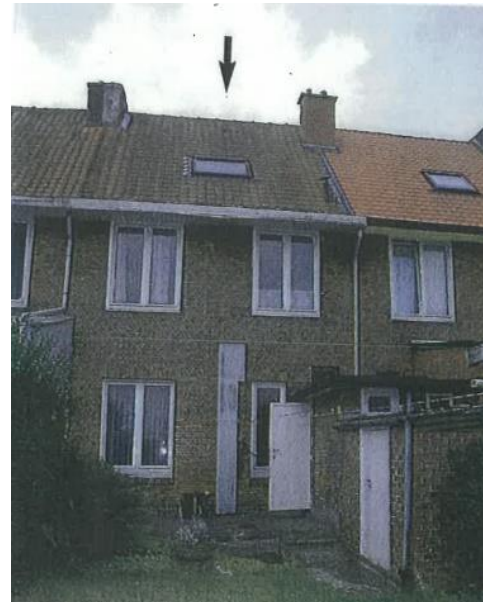
A droite : photo de la façade arrière des châssis à remplacer et de la fenêtre de toit. L'abri de jardin est visible à droite au premier plan. Images tirées du dossier de demande.

- La demande de régularisation de la fenêtre de toit paraît incompatible avec les conditions particulières de conservation fixées de l'arrêté dans l'arrête de classement (Art 3. Partie A) qui en fixe les dimensions et la teinte. La fenêtre en place actuellement devrait donc se conformer à l'arrêté de classement, et pour rencontrer cela, être remplacée par un modèle selon les prescriptions détaillées du plan de gestion,

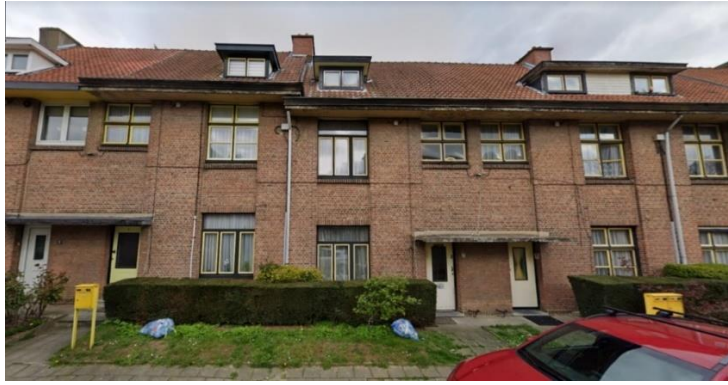
Ci-dessus : Image des numéros 5-9 de la même rue présentant des portes et lucarnes peint en cohérence avec les châssis conforme au plan de gestion. Image Google Streets View ©

- La suppression des ferronneries de la porte d'entrée permet de se rapprocher de l'esthétique des maisons classées de la cité-jardin, et la CRMS y souscrit. Cependant, rien n'est précisé quant à la mise en couleur de la porte qui devrait être peinte en jaune et noir, en harmonie avec les prescriptions du PGP, pour s'accorder avec le remplacement des châssis mais aussi avec les maisons voisines, à droite dans l'enfilade.

- Rien n'est indiqué dans le dossier sur la mise en couleur de la lucarne en façade avant ; elle devrait être peinte en jaune et noir, en harmonie avec les prescriptions du PGP, pour s'accorder avec le remplacement des châssis mais aussi avec les maisons voisines, à droite dans l'enfilade.

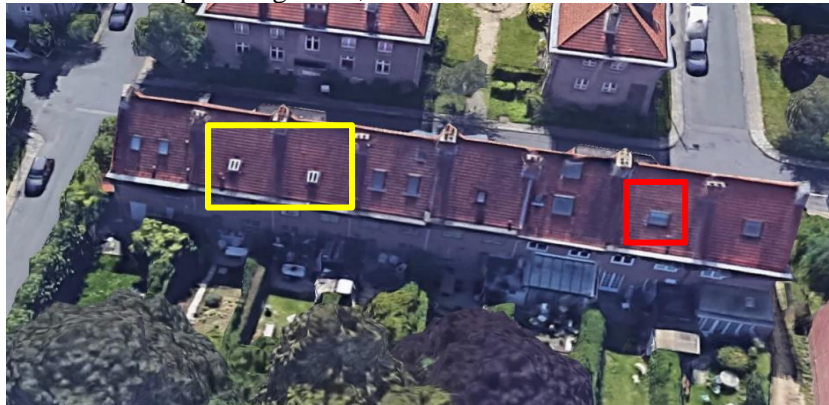
Ci-dessus : vue aérienne annotée par la CRMS des toitures arrières du bloc de maison. En jaune, les fenêtres conformes au plan de gestion, en rouge la fenêtre visée par la présente demande. Image Google Maps©
