COMMISSION ROYALE DES MONUMENTS ET DES SITES
KONINKLIJKE COMMISSIE VOOR MONUMENTEN EN LANDSCHAPPEN

Objet : WOLUWE-SAINT-LAMBERT. Avenue des Deux Tilleuls, 2B – Ancienne propriété Lindthout et abords. Elaboration d'un schéma directeur du Sacré-Cœur de Lindthout.

Avis de principe

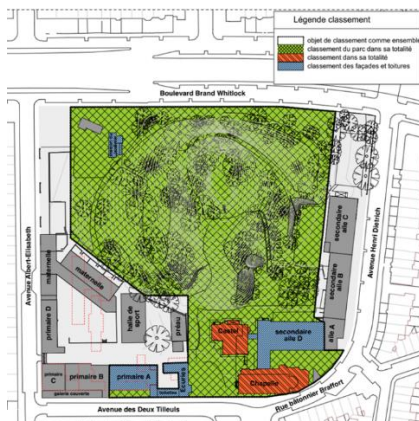
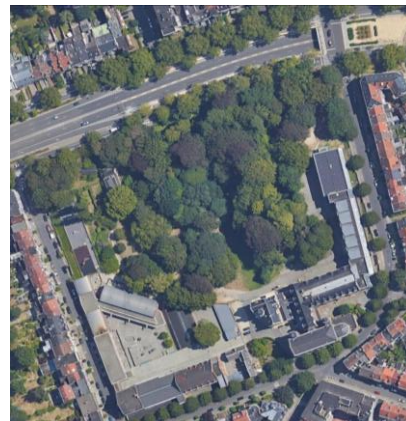
A gauche : plan du site, avec l'identification des bâtiments et la portée du classement (extr. du schéma directeur, mars 2020)
A droite : vue aérienne 2019 © Google maps

L'arrêté de la Région de Bruxelles-Capitale du 4 septembre 2002 classe comme ensemble la propriété Lindthout pour la totalité de l'ancien castel et de la chapelle néogothique, ainsi que pour les façades et toitures des deux bâtiments scolaires néogothiques, les anciennes écuries, la conciergerie et le parc.

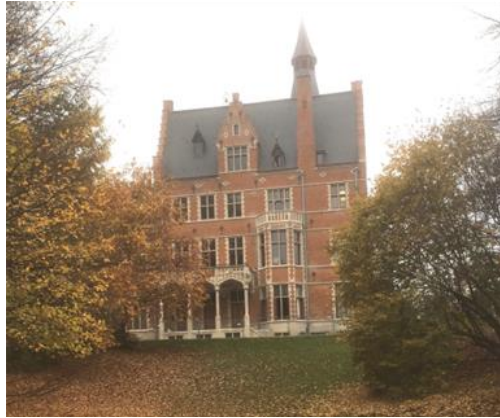
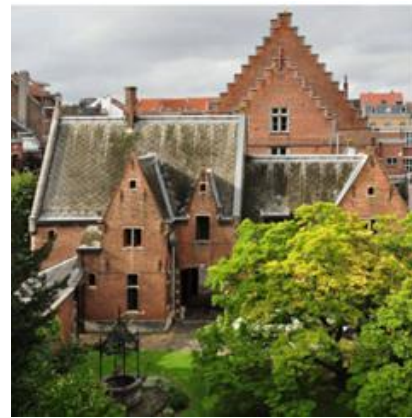
Le Castel et les anciennes écuries (extr. du schéma directeur, mars 2020)

Depuis la 2^e moitié du 19^e siècle, le site du Sacré-Cœur de Lindthout a connu plusieurs phases de développement. Tout d'abord, le *Castel* est construit par l'architecte F. Vandepoele en style néogothique pour le baron A. Beckers en 1866-69. Il est rapidement adjoint des écuries en 1870 (dénommées ensuite *La Visitation*). De la seconde phase de développement (1889-1898), sous le duc de Maupeou, il ne reste actuellement que l'aménagement intérieur du Castel.

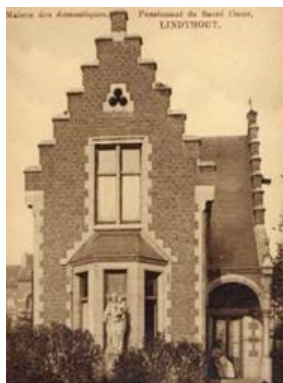
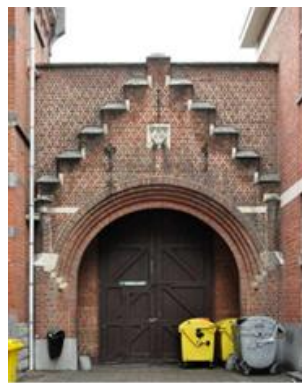
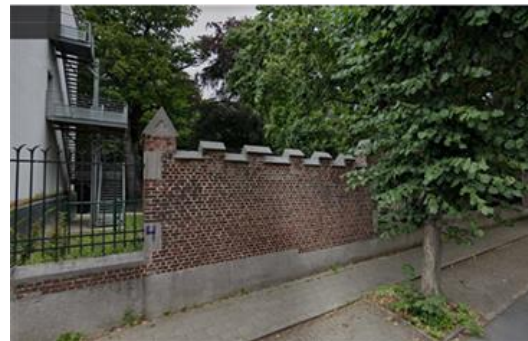
Vue ancienne de la maison du jardinier, vues actuelles du porche (côté intérieur) et du mur d'enceinte (av. Dietrich) (extr. du schéma directeur, mars 2020 - © Google maps)

Entre 1898 et 1903, Charles-Henri Dietrich, nouveau propriétaire des lieux, fait appel à l'architecte paysagiste L.-L. Vander Swaelmen pour l'aménagement du parc. La forme actuelle de la propriété de Lindthout et son aménagement paysager datent majoritairement de cette période. La *maison du Jardinier* (située du côté du bd Brand Whitlock) est construite à cette époque-là, tout comme le *porche* d'entrée, le puits et la glacière. Des travaux sont également entrepris sur le castel par l'architecte E. Devigne. Le mur d'enceinte pourrait dater de cette époque (à vérifier), il est interrompu du côté du boulevard et lorsque des bâtiments sont directement à front de rue.

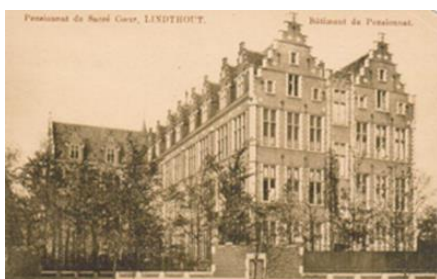
Illustration 86 : Façade côté avenue Henri Dietrich, photo avant 1914 (carte postale Delcamp)

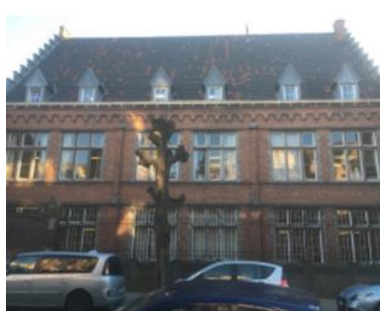
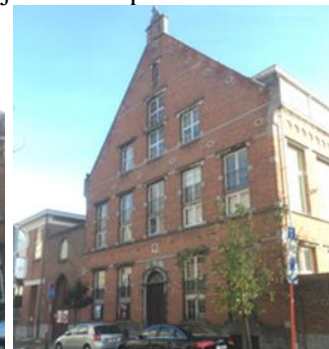
Le pensionnat (secondaire aile D) - avant l'ajout des ailes B, C et D, - l'aile Primaire A et l'aile Primaire C (extr. du schéma directeur)

La Congrégation des Sœurs du Sacré-Coeur de Lille rachète ensuite les lieux en 1903 et y installe une école. Elles resteront propriétaires du site jusqu'aux années 1960. Plusieurs bâtiments à usage scolaire et majoritairement d'inspiration néogothique sont alors construits dès 1904 : une double aile (*secondaire aile D*), reliée au castel et construite comme pensionnat, et le bâtiment des primaires longeant l'avenue des Deux Tilleuls (*primaire A*). Ensuite, un second bâtiment primaire (*primaire C*) est ajouté en 1912, à l'angle des avenues Albert-Elisabeth et des Deux Tilleuls, son imposant pignon jouxtant le porche surhaussé.

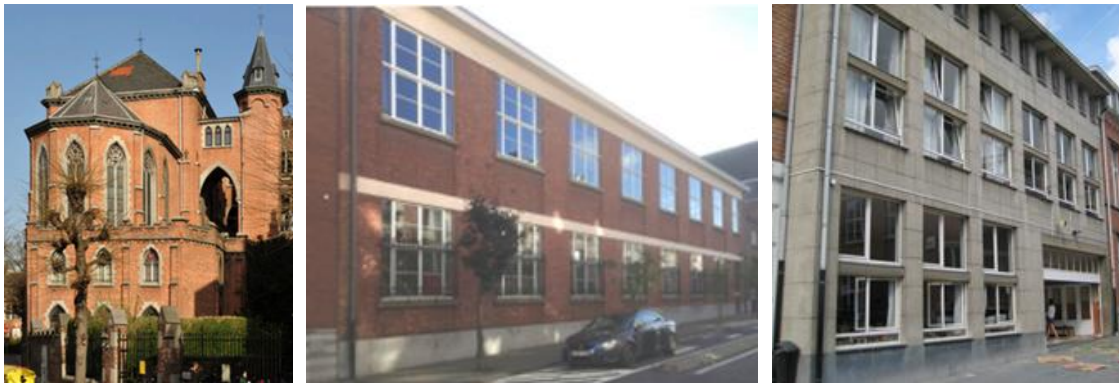
Vues de la chapelle, de l'aile Primaire D et de l'aile primaires B (extr. du schéma directeur)

La chapelle, commencée en 1914, sera inaugurée après la guerre. Le bâtiment des primaires situé à gauche du porche (*aile primaire D*) sera ajouté en 1931.

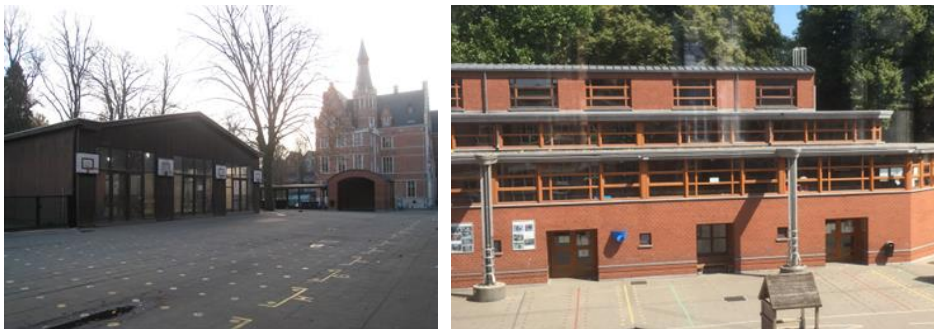
Vues du hall de sport (cour des primaires), avec le préau et le « bunker » devant le Castel (© CRMS, 2020) et d'un des deux bâtiments des maternelles (extr. du schéma directeur)

Après la Seconde Guerre mondiale, le site connaît encore des transformations, rénovations et constructions de certains bâtiments (toilettes, galerie couverte des primaires, Primaire B, cabine de transformation, Secondaire aile A, Secondaire aile B et Secondaire aile C, hall de sport primaire, bâtiments des maternelles, préau et bunker des primaires).

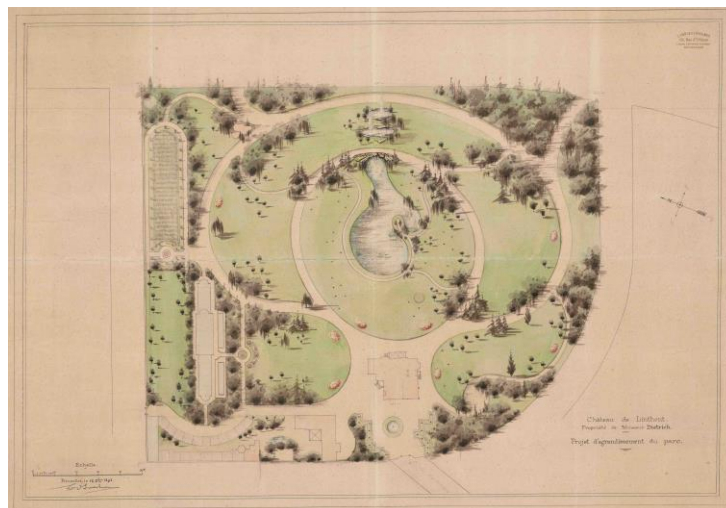
Esquisse de Vander Swaelmen (aquarelle, 1898)

L'origine de la structure paysagère actuelle du parc (à l'anglaise d'inspiration romantique) réside dans le projet d'agrandissement de Louis-Léopold Vander Swaelmen conçu à la demande de Charles Henri Dietrich. L'étude historique s'est donc basée principalement sur l'analyse d'une aquarelle originale (1898) qui esquisse et préfigure les grands principes d'intention de réaménagement du parc lors de son extension à la fin du 19e siècle par Vander Swaelmen.

Pour rappel, la composition est caractérisée par :

- Une double promenade circulaire avec un cheminement haut et bas (la structure globale du parc est déterminée et mise en valeur via ce tracé des chemins (de ronde et de liaison) ;
- Une mise en scène avec relief marqué par une cuvette, exploitant une dépression existante (chemin creux qui existait et liait Etterbeek à Roodebeek) et la renforce via du remblai sur la partie Sud ;
- La perspective soulignée d'une part par le Castel (Ouest) et la cascade (Est) ;
- Une large ouverture au centre et au Nord du parc ;
- Des plantations organisées en massifs, parterres et plates-bandes ;
- Peu d'arbres isolés (état actuel différent de l'état d'origine) ;
- La présence de serres au Nord-Ouest (disparues à l'heure actuelle) ;
- Un jardin de petits fruitiers en rangs le long de la limite Nord (disparu à l'heure actuelle).

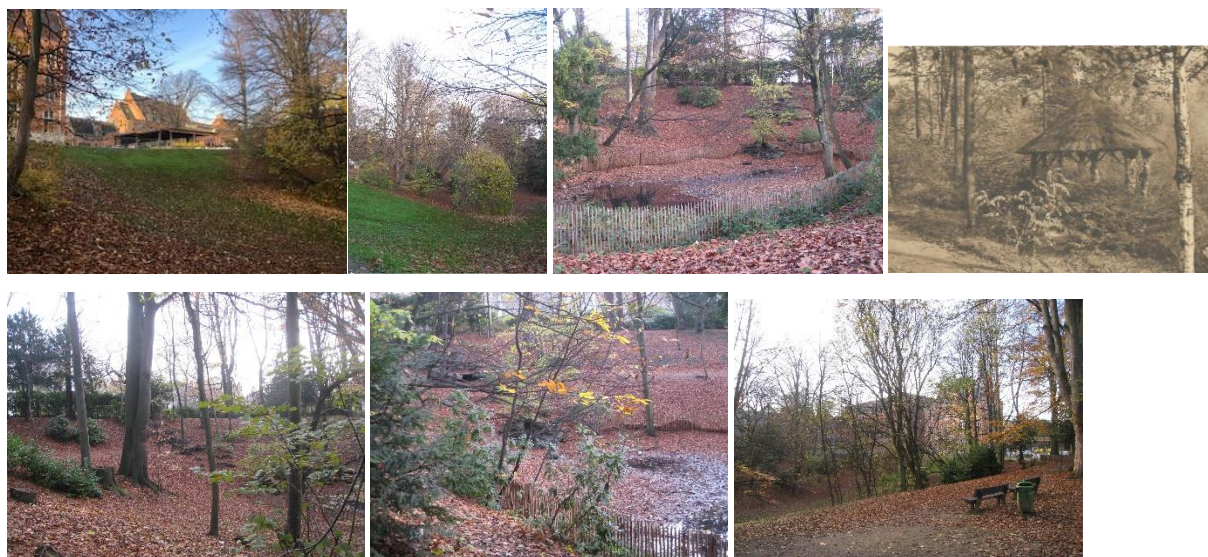
Photos CRMS, 2020

A la suite de l'occupation du site par les religieuses, de nouveaux éléments de décor sont apparus sur le site comme une glacière, une gloriette, une cascade, etc.

- **L'étude du petit patrimoine** a mis en évidence les éléments décoratifs du parc comme l'étang, la cascade et la passerelle, la gloriette, bancs rustiqués, statues et piédestaux, la glacière et un belvédère, sans oublier l'enceinte du site. Chaque élément a été inventorié, localisé et étudié sur base de diverses sources (visites, cartes postales, photographies) permettant de définir leur date de construction, les éléments existants et/ou disparus, le/les types de matériaux ainsi que leur état.

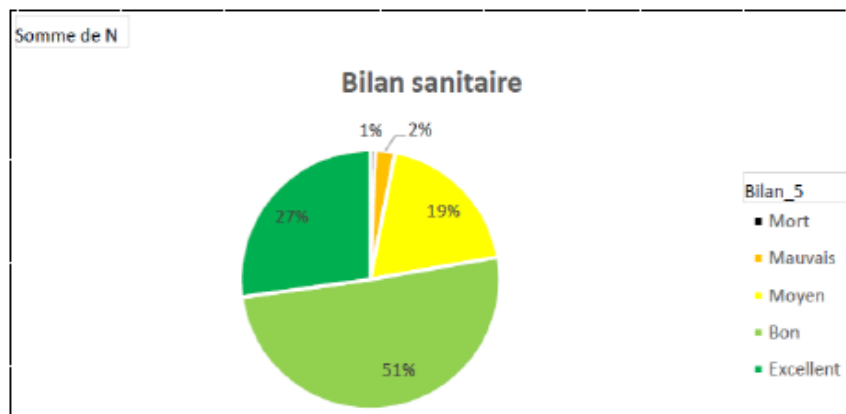
(extr. du schéma directeur, mars 2020)

- Le **relevé phytosanitaire (juillet – novembre 2018)** a permis de lister et localiser les essences (environ 160 sujets à haute tige) ainsi que de recenser des sujets repris dans la liste des arbres remarquables. Ceux-ci doivent toutefois être complétés et localisés sur plan. Les érables sont dominants (plus de 20% des arbres relevés), devant les hêtres et les tilleuls. Environ 22% des arbres ne présenteraient pas un bon état, 51% ont un état phytosanitaire bon et 27% seraient dans un excellent état.
