**Objet : IXELLES. Avenue Brugmann, 180**

Demande de permis d'urbanisme portant sur la mise en conformité et la transformation d'une maison unifamiliale en 4 logements, avec création d'annexes, de lucarnes, d'une cour anglaise et la modification de la façade avant.

**Avis de la CRMS**

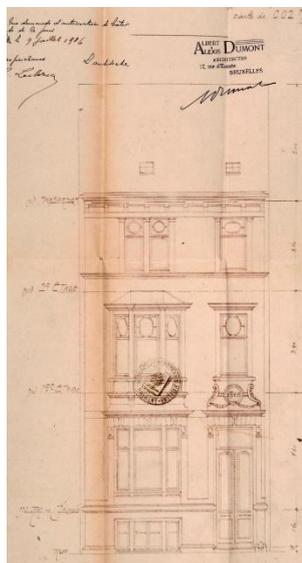
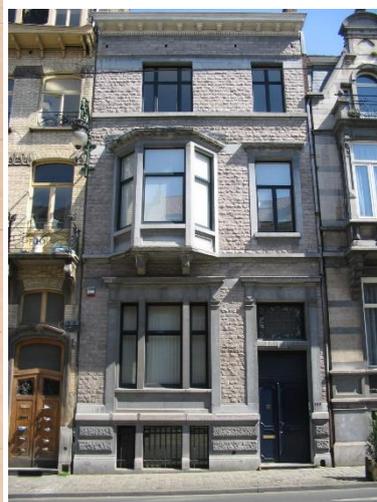
Ci-contre : plans d'archive de la façade avant, avec les châssis Beaux-Arts et vue actuelle de la façade avant.  
Source : monument.heritage.brussels

Le bien est une maison de style éclectique de composition asymétrique construite en 1906, œuvre des architectes Albert et Alexis Dumont. Les châssis d'origine, d'inspiration Beaux-Arts, ont été remplacés.

Enfin, la CRMS estime que la perte des châssis d'origine ou, à tout le moins, de leur dessin, d'inspiration Beaux-Arts, a dénaturé la qualité patrimoniale de la façade et qu'il conviendrait d'y remédier dans l'hypothèse où ils auraient aussi été remplacés en infraction.

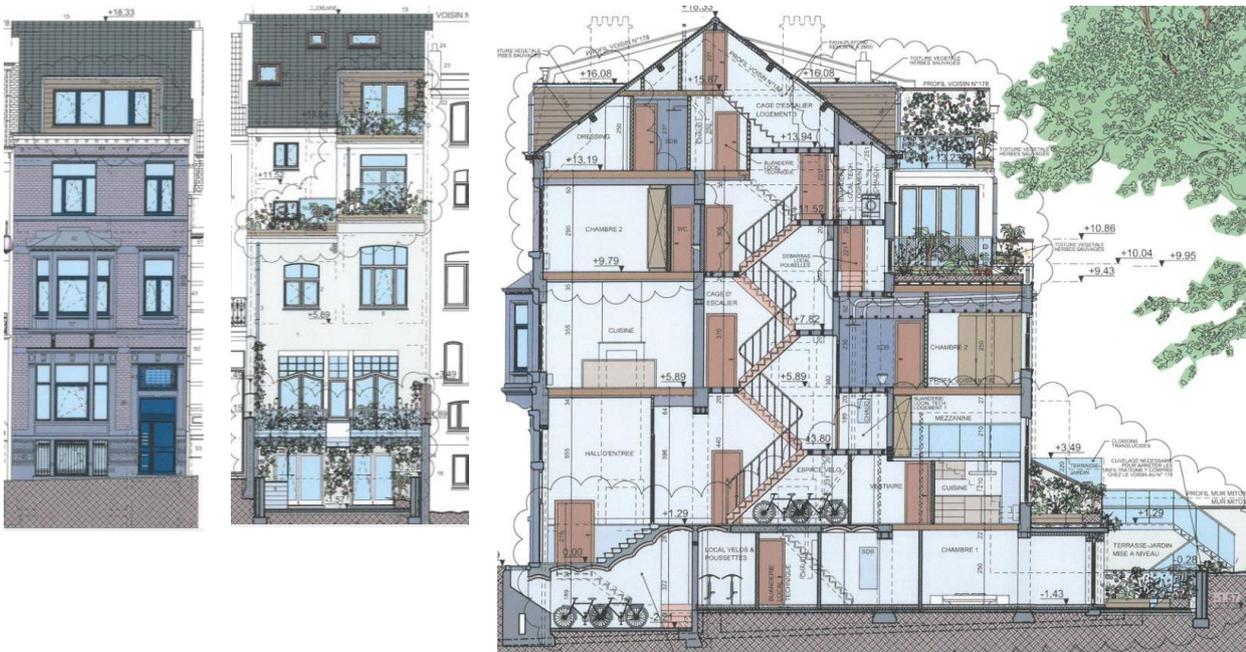
Vue de la façade avant et de la façade arrière projetées et vue en coupe de la situation projetée. Images tirées du dossier

- Unification en un duplex du rez-de-chaussée et du sous-sol, avec la réalisation d'un escalier interne au logement dans la pièce centrale. Le sous-sol réaménagé sera affecté en bureau et le rez-de-chaussée en logement. En extérieur, en façade arrière, création d'une passerelle menant du logement au jardin, en surplombant la cour anglaise ;
- La mise en conformité de l'appartement au 2<sup>ème</sup> étage avec modification de l'entrée au logement. En façade arrière, création sur la toiture plate de l'extension de l'étage inférieur, d'une extension supplémentaire le long du mitoyen gauche. Le restant de la toiture plate est aménagé en terrasse et toiture végétalisée ;
- Dans les combles, mise en conformité du duplex, avec création d'une large lucarne en façade avant, d'une terrasse sur le toit de l'extension et modification du versant arrière.

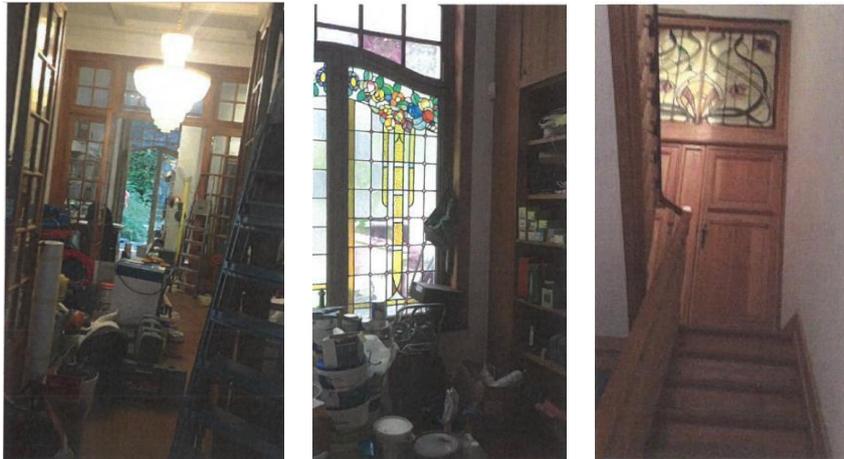
Photos du rez-de-chaussée et de l'entresol avec les éléments décoratifs existants. Photos tirées du dossier.

Le reportage photographique montre par ailleurs que les intérieurs ont conservé de nombreux éléments décoratifs d'origine. Les travaux de réaménagements intérieurs, notamment l'unification en duplex du rez-de-chaussée et du 1<sup>er</sup> et la création de l'escalier de liaison, risquent de porter atteinte à ces décors. La CRMS demande de préserver l'ensemble des éléments d'origine tels que les menuiseries intérieures, les vitraux au rez-de-chaussée et à l'entresol, les plafonds moulurés, les cheminées, le parquet à bâtons rompus, etc...
