COMMISSION ROYALE DES MONUMENTS ET DES SITES  
KONINKLIJKE COMMISSIE VOOR MONUMENTEN EN LANDSCHAPPEN

Objet : BRUXELLES. Rue de Tabora 14-16. Demande de permis unique portant sur le maintien de la porte vitrée et des barres de support d'enseignes (régularisation)

**Avis conforme de la CRMS**

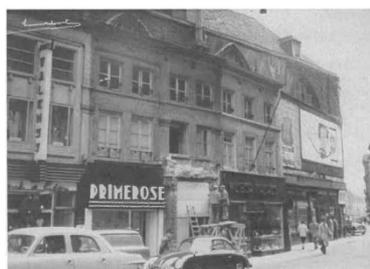
Le n<sup>o</sup>14 a été démoli avant 1866 d'après le plan Popp, lors des travaux d'élargissement de la rue au Beurre. Le rue n<sup>o</sup>16 fut démoli par après. Ces deux immeubles furent remplacés en 1954 par la construction que nous connaissons aujourd'hui.

Photo de 1954 des bâtiments existants avant les travaux de reconstruction. (source : AVB/FIC 10836/13003)

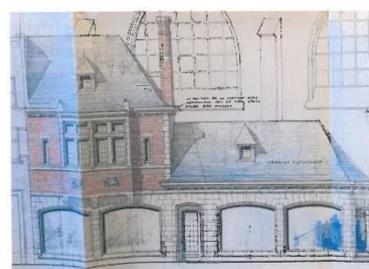
Plan de 1954 des bâtiments prévus pour la reconstruction des n<sup>o</sup> 14 & 16 (source : AVB/TP 62900)

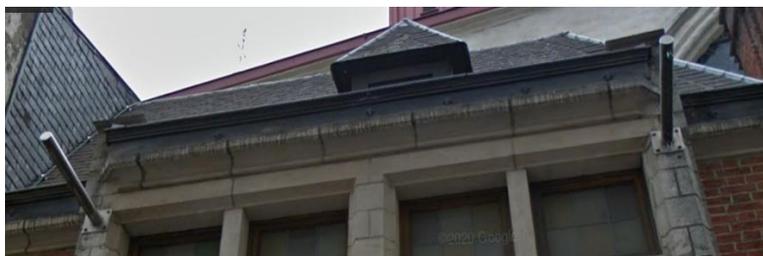
Les barres de support d'enseignes et de luminaires. Photos CRMS

Les enseignes et les spots lumineux placés en infraction ont déjà été retirés, mais les barres de support sont encore présentes aux étages. Dépourvues d'utilité ces éléments sont encombrants et nuisent à l'aspect du bâtiment. La porte vitrée récente, remplaçant la porte en bois de 1954, est située au fond d'une embrasure et a un impact visuel limité sur le bien et son environnement. En conséquence, **la CRMS se prononce favorablement sur le maintien de la porte d'entrée vitrée mais demande de supprimer les barres de support d'enseignes et de luminaires présente sur la loggia et de procéder aux réparations nécessaires.**

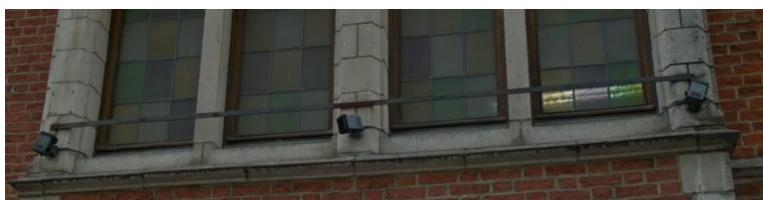
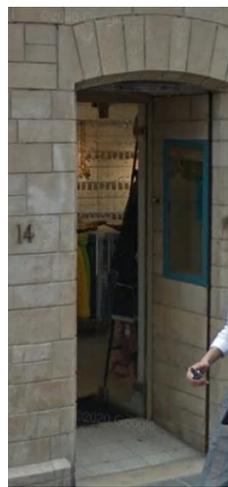
Porte vitrée contemporaine installée.  
©Google Street View
