Réf. DPC : 2043-0042/28/2021-264PR (corr. DPC : Anne Totelin)

**Objet : BRUXELLES. Avenue Louise, 346 – Hôtel Max Hallet**  
**Demande de permis unique portant sur la régularisation de l'aménagement intérieur du salon de famille de l'Hôtel Max Hallet. Examen du courrier reçu le 14/12/2021 suite à la demande d'informations complémentaires émise en séance du 29/09/2021**

**Avis de la CRMS**

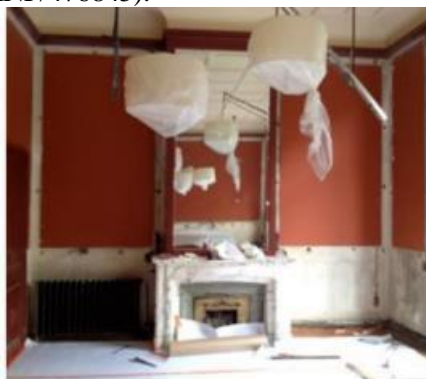
*Situation après démontage des lambris.*

En 2012, après avoir observé l'apparition de cloques dans la gorge du plafond côté rue, le propriétaire actuel a fait démonter – entre les deux portes fenêtres - les lambris et plaques de plâtre sur lesquels ils étaient fixés, afin de rendre accessible le tuyau de descente d'eau pluviale encastré, responsable des désordres constatés. Ces éléments de finition (lambris et plaques de plâtre) n'étant pas d'époque, le propriétaire a décidé – dans la foulée – de démonter lambris et plaques de plâtre sur l'entièreté des murs de la pièce. Ces démontages ont permis de mettre à jour une peinture de couleur verte présentant un unique motif floral, ponctuellement, dans l'un des coins du salon. Cette finition ne pouvait être attribuée à l'époque d'origine, puisqu'elle était présente également sur la maçonnerie de fermeture de la baie qui reliait à l'origine le salon et la chambre adjacente. C'est donc sur base de cette déduction que le propriétaire a décidé de placer une nouvelle finition réversible, à l'aide d'un tissu tendu contemporain, sur l'entièreté des murs

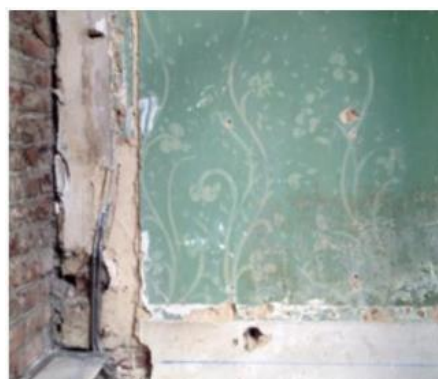
*Peinture verte découverte sous les plaques de plâtre*

- le démontage des plaques de plâtres et des lambris fixées sur celles-ci ne peuvent être d'origine et ne présentent donc aucune valeur patrimoniale.
- Suite à ce démontage, une peinture de couleur verte a été mise à jour. Celle-ci ne peut être le décor d'origine « *de par sa nature poudreuse mais aussi par le fait qu'elle vient recouvrir une ancienne porte rebouchée, présente dans le salon* ».

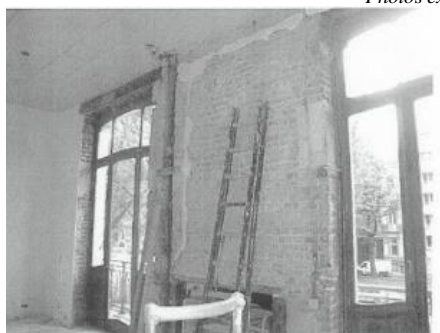
*Situation pendant travaux.*

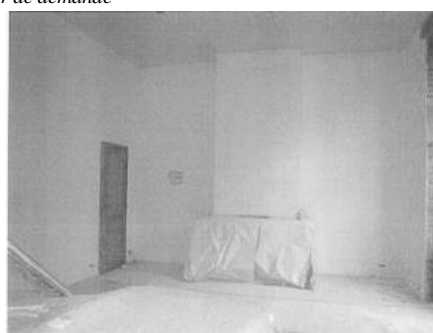
*Situation après la réfection de l'enduit*

*Ces traces et vestiges – qui auraient pu être très utiles à la reconstitution du décor d'origine ont été depuis malencontreusement recouverts d'un nouvel enduit et les murs ne peuvent donc plus livrer aucune de ces informations à l'heure actuelle.*

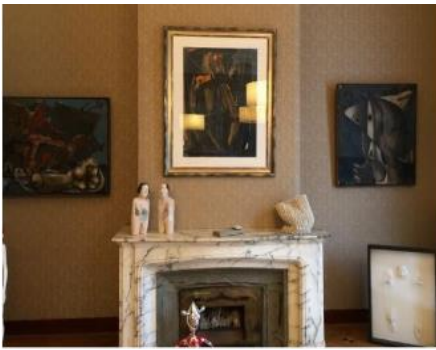
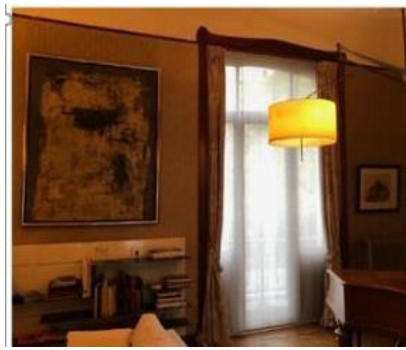
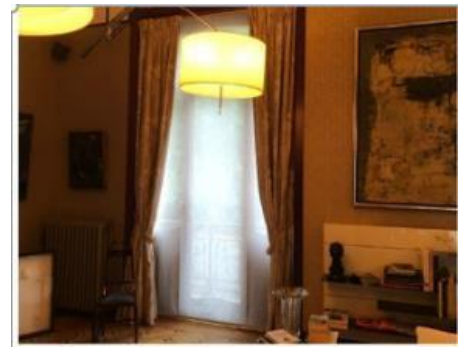
Photos de la situation actuelle après travaux. Photos extraites du dossier de demande

- la réfection de l'enduit du mur intérieur de la façade à rue ;
- la réfection des chambranles des portes-fenêtres à l'identique de celui présent dans la chambre à rue adjacente qui communiquait initialement avec le grand salon;
- la restitution de plinthes et de cimaises identiques à celles des autres pièces de la maison ;
- le placement de tissus tendus sur les murs afin de restituer une esthétique similaire à celle des deux chambres ;
- le placement de radiateurs en fonte similaires aux modèles historiques toujours présents dans la maison, en façade à rue, devant les arrivées d'air ;
- le placement d'un ventilo-convecteur dans la niche centrale coté façade à rue, masqué par le placement d'un meuble type 'bibliothèque' contemporain
