COMMISSION ROYALE DES MONUMENTS ET DES SITES
KONINKLIJKE COMMISSIE VOOR MONUMENTEN EN LANDSCHAPPEN

Objet : SAINT-GILLES. Parvis de Saint-Gilles, 1 – Ancien Hôtel communal de Saint-Gilles
Demande de permis d'urbanisme portant sur la rénovation partielle des façades et des toitures

Avis de la CRMS

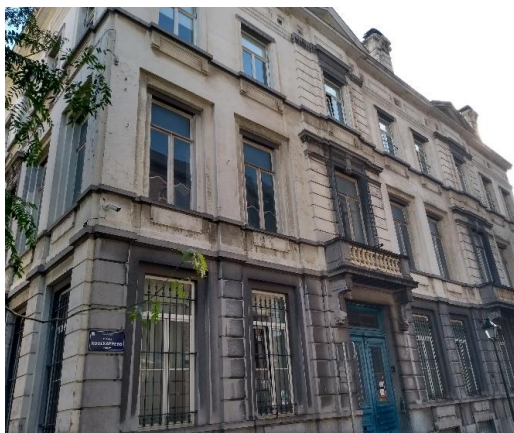
Façade Rue des Kuulkappers. Photo CRMS 2022

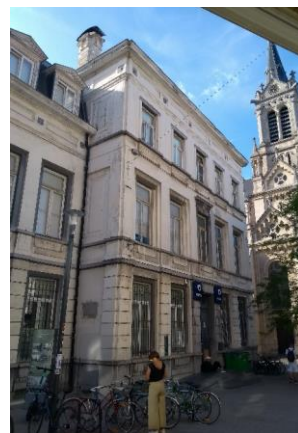
Vue depuis la Rue du Fort.
Photo CRMS 2022

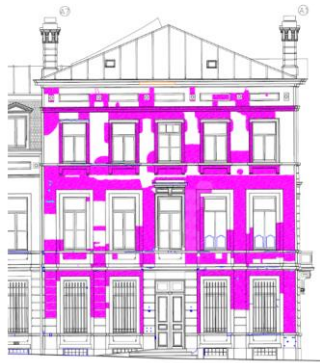
Relevés de l'étude pathologique.
Image tirées du dossier

Il s'agit d'une demande de permis d'urbanisme pour la restauration partielle des façades et des toitures de l'Ancienne maison communale de Saint-Gilles. Les interventions sont fondées sur des recherches historiques, une étude stratigraphique et une étude pathologique.

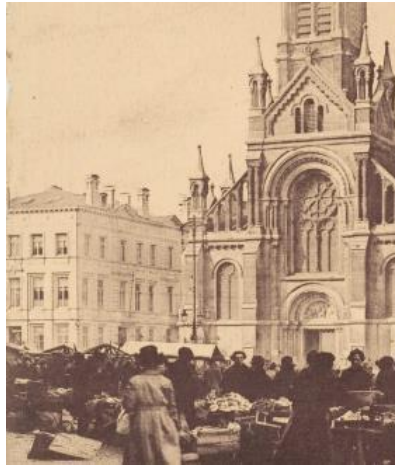
Carte postale (avant 1920) montrant l'église Saint-Gilles et l'ancienne maison communale. Source : Centre de documentation Urban.brussels

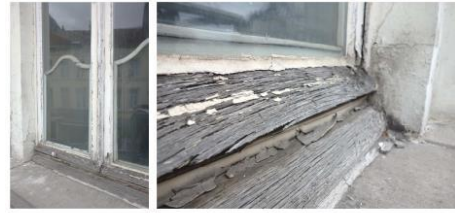
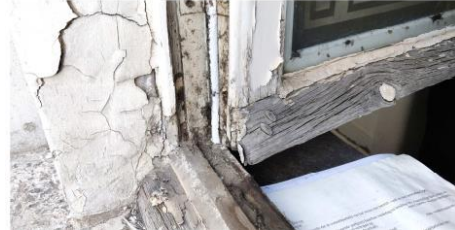
Photo de l'état actuel des châssis d'origine du 1^{er} étage. Image tirée du dossier de restauration

- Remplacement des châssis d'origine du 1^{er} étage : Remplacement à l'identique des châssis actuels, en bois, peinture blanche, double vitrage ($U_g=1,1\text{w/m}^2\text{k}$) ;

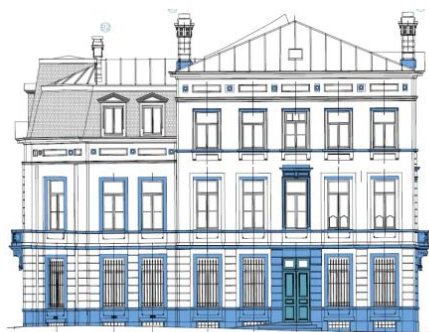
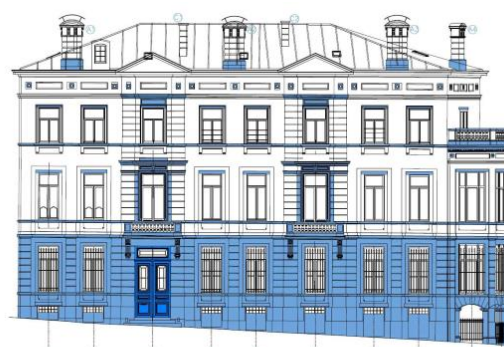
Elévations existantes Parvis de Saint-Gilles et Rue des Kuulkappers . Images tirées du dossier de demande

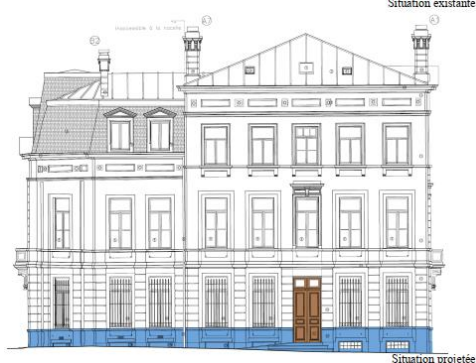
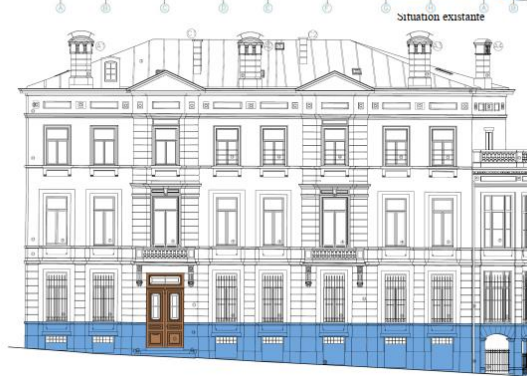
Elévations projetées Parvis de Saint-Gilles et Rue des Kuulkappers . Images tirées du dossier de demande

- **Enduits** : Remplacement complet à l'identique de l'enduit des façades, tant dans sa couleur que dans sa composition (lait de chaux pour l'accrochage, corps d'enduit à la chaux plus ou moins hydraulique contenant des poils d'animaux).

- **Peinture** : Tous les éléments de façade au-dessus du soubassement seront peints, y compris les pierres bleues, les balcons et les encadrements de fenêtres. Peinture minérale, à base de silicate (couleur blanc cassé).

- **Pierres bleues** : Réparation là où nécessaire avant mise en peinture (sauf au niveau du soubassement où elles resteront apparentes).
- **Menuiseries**:
