COMMISSION ROYALE DES MONUMENTS ET DES SITES
KONINKLIJKE COMMISSIE VOOR MONUMENTEN EN LANDSCHAPPEN

BRUXELLES. Rue au Beurre 32
(= compris dans l'ensemble classé formé par les maisons traditionnelles sises rue au Beurre, 28 à 46 ainsi que l'impasse des Métiers / zone tampon Unesco)
PERMIS UNIQUE : changer partiellement l'utilisation du commerce (chocolatier) vers l'Horeca (espace dégustation) et placer une tente solaire

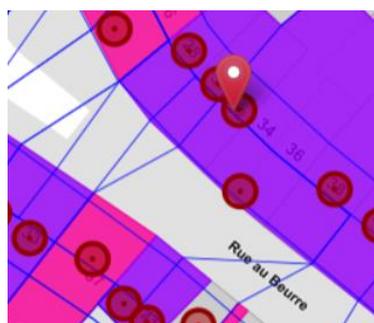
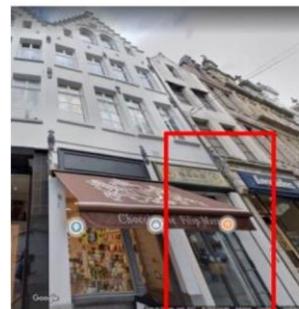
A gauche, extrait Brugis. A droite, le relevé de Malfait en 1917 et 2021 (extraits du dossier)

Si la distribution intérieure aux étages semble d'origine, le rez-de-chaussée commercial a été modernisé et sa devanture modifiée. Au contraire du n°30, celle-ci est très éloignée de l'aspect qu'elle avait en 1917 d'après le relevé de Malfait. Bien qu'autorisée en 2000 par la Ville, elle n'a toutefois pas été réalisée exactement en conformité avec le permis délivré puisque les panneaux latéraux ne sont pas fixes. En 2022, la Commission a été interrogée sur le placement d'enseignes sur la devanture actuelle. Elle avait émis un avis conforme favorable à condition toutefois de limiter le permis à une durée de trois ans, soit le temps de l'introduction d'un permis pour la régularisation de la devanture (cf. avis 11/05/2022).

Enfin, elle encourage le propriétaire à revenir, lors d'une prochaine phase de travaux, à un autre modèle de devanture en prenant comme référence le n°30, par souci de cohérence avec son jumeau (cf. relevé de Malfait de 1917).

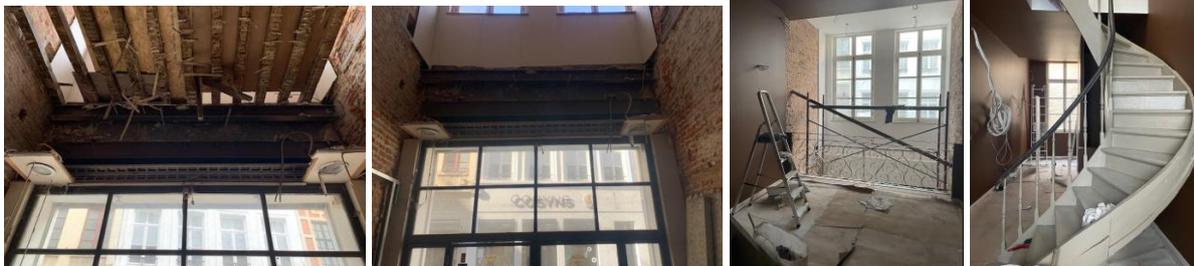
- En ce qui concerne la régularisation des aménagements intérieurs réalisés en infraction : bien que la plupart d'entre eux soient réversibles, la CRMS estime que la suppression d'une partie du plancher et du gîtage pour la création d'une mezzanine (avec garde-corps) entre le rez-de-chaussée et le premier étage est une perte dommageable pour le patrimoine. **Elle demande de restituer, dans les règles de l'art, la partie de plancher supprimée (+/- 6m²) ainsi que les gîtages dans des matériaux identiques à la partie de plancher toujours présente.** La restitution de cette partie du plancher contribuera à rendre la lisibilité des espaces d'origine de la maison qui est classée en totalité.

A gauche, démontage du plancher côté rue, entre le rez-de-chaussée et le 1^{er} étage (photos extraites du dossier).

A droite, la mezzanine et le nouvel escalier du premier étage (photos DPC 2/09/2022)

On veillera également à prendre toutes les précautions d'usage relatives à la stabilité de l'immeuble.

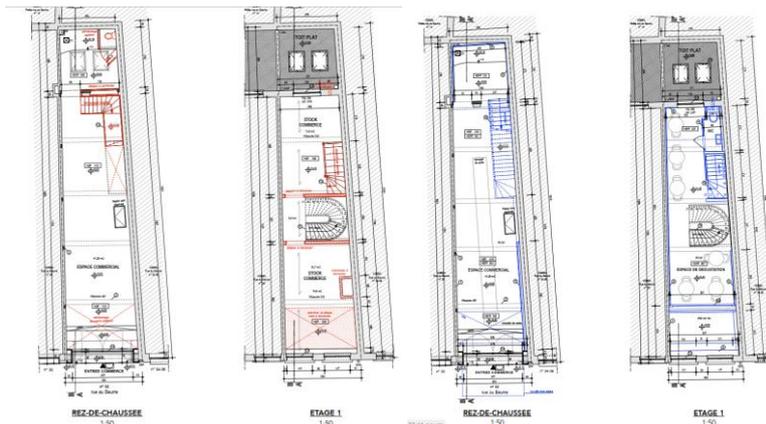
Situation de fait et projetée des rez-de-chaussée et 1^{er} étage (extraits du dossier)

La CRMS demande de rétablir les cloisons latérales situées de part et d'autre de la cage d'escalier centrale du 1^{er} étage qui ont été démontées car l'espace ainsi dégagé sur le nouvel escalier affecte la lisibilité de la division entre les espaces d'origine.
