**BRUXELLES URBANISME ET PATRIMOINE
DIRECTION DES MONUMENTS ET DES
SITES**

**Objet : FOREST. Avenue Victor Rousseau, 63 à 75 – anciennes écuries du parc Duden.
Restauration des façades et des toitures ; réaménagement des abords.**

Avis conforme

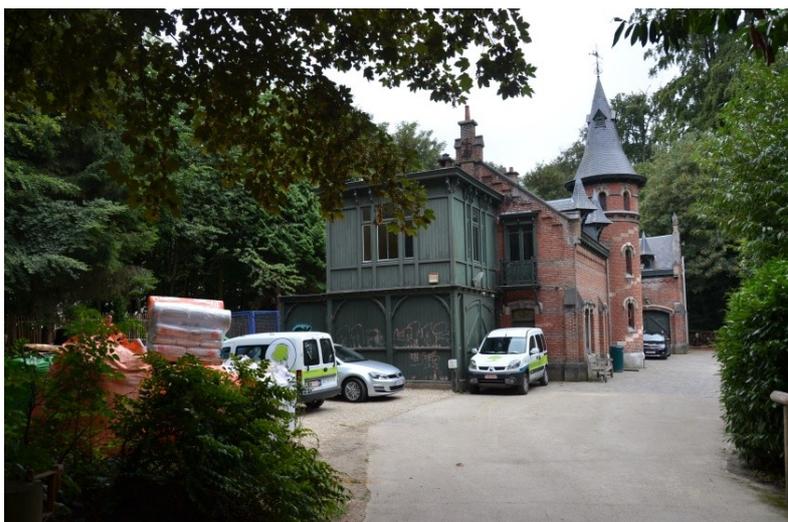
©BUP-CRMS

Les façades avant (Nord) et latérale (Est) tournées vers la Villa Mosselman sont en briques rouges scandées de bandeaux de briques noires et de bandeaux en pierre blanche ; les façades arrière (Sud) et latérale (Ouest) sont plus modestes.
