BRUXELLES URBANISME ET
PATRIMOINE
DIRECTION DES MONUMENTS ET
DES SITES
Monsieur Thierry WAUTERS
Directeur
C.C.N.- Rue du Progrès, 80, boîte 1
1035 BRUXELLES

Objet : WATERMAEL-BOITSFORT. Avenue des Nymphes, 1 – Stade des Trois Tilleuls.
Restauration/rénovation de l’enveloppe extérieure de la tribune

En réponse à votre courrier du 31/07/2018 sous référence, réceptionné le 20/08/2018, nous vous communiquons **l’avis préalable** rendu par la CRMS en sa séance du 22/08/2018, concernant l’objet susmentionné.

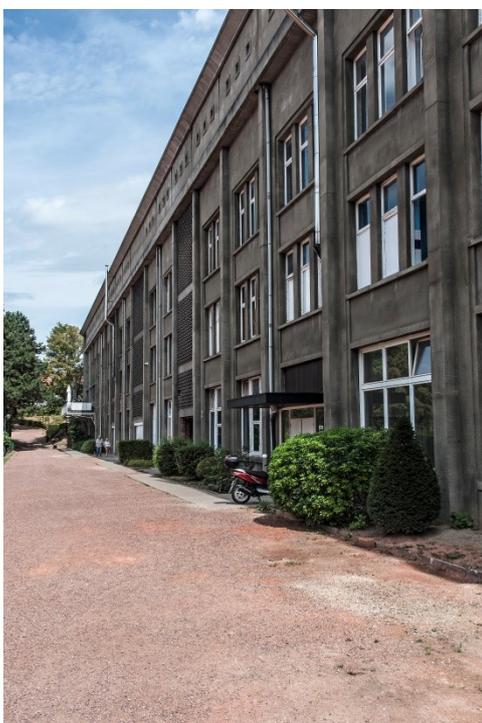
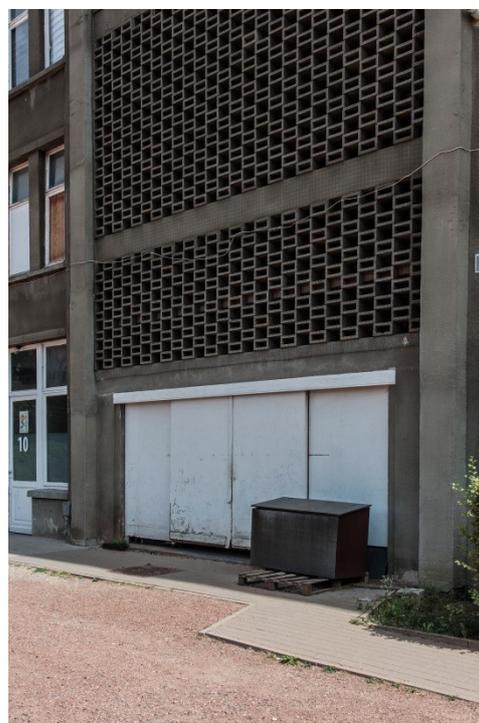
Les façades latérales se composent d'un mur cimenté surmonté d'une structure en aluminium posée assez récemment sur un socle de briques qui porte des panneaux en PVC en remplacement d'une verrière structurée par des profilés métalliques. Les travées de l'autre façade sont habillées différemment en fonction de l'affectation des locaux qui les occupent : les trois escaliers, un central et deux latéraux, qui mènent aux gradins à partir de la façade nord-ouest, se distinguent par un jeu de blocs de béton creux, sorte de claustra. Des portes suspendues en limitent l'accès. Les autres travées, à l'exception de celles des extrémités laissées entièrement pleines (sans châssis), sont scandées par des châssis munis d'un ouvrant surmonté d'une imposte fixe, en bois tripartite séparés par des meneaux et insérés dans une maçonnerie en briques actuellement enduite. Plusieurs plans successifs animent l'élévation : les colonnes sont en ressaut par rapport au plan des murs tandis que le plan des châssis est en retrait. Récemment une terrasse suspendue a été ajoutée pour servir à la cafétéria au premier niveau sur une largeur de trois travées (avis conforme favorable sous réserves émis le 12/09/2012 par la CRMS). Le couronnement de la façade est animé par de petites ouvertures carrées, trois par travée, dans lesquelles une brique de verre a été logée.
