COMMISSION ROYALE DES MONUMENTS ET DES SITES  
KONINKLIJKE COMMISSIE VOOR MONUMENTEN EN LANDSCHAPPEN

Réf. DPC : 2311-0163/02/2017-474PU (corr. DPC : P.-Y. Lamy)  
Réf. CRMS : AA/AH/UCL202016\_650\_DeFré\_PiscineLongchamp  
Annexe : 1 dossier / 20216

Bruxelles, le 19-02-2020

**Objet : UCCLE. Square De Fré, 1. Piscine Longchamp. Demande d'avis préalable à la dépose de la demande permis unique. Avis de principe de la CRMS**

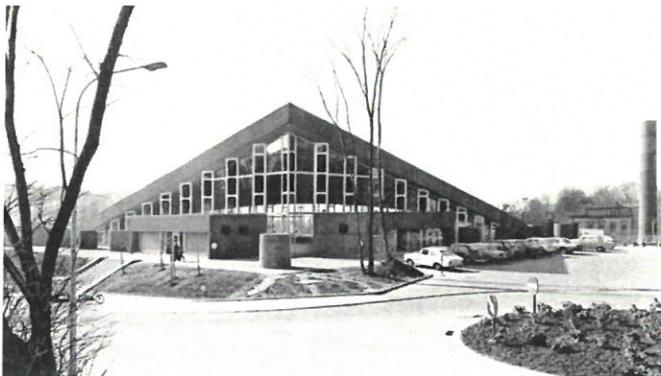
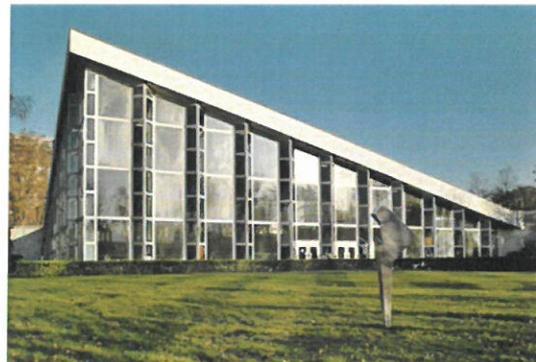
Angle nord-est - photo publiée dans 'La Technique des Travaux', 1974 Façade sud - état actuel © Foursquare

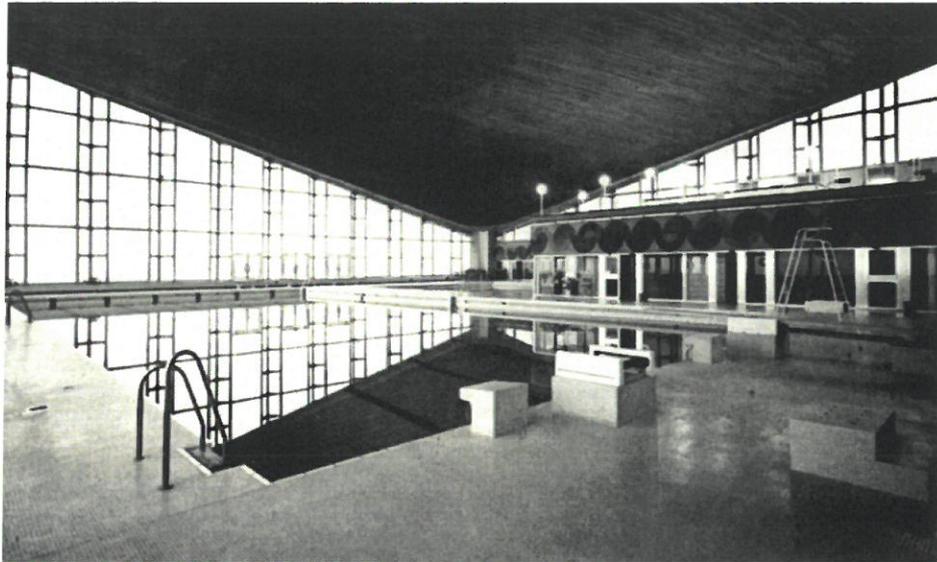
*Etat d'origine, photo publiée dans 'La Technique des Travaux', 1974*

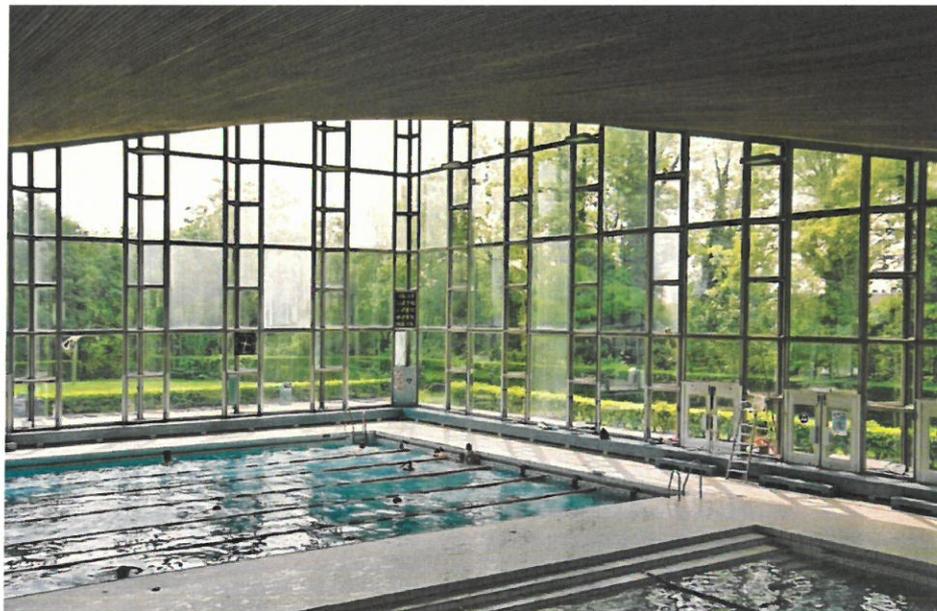
*Etat avant rénovation des plages*

Réalisés en béton et revêtus de carrelages, les bassins appartiennent à la typologie avec trop plein latéraux, donc avec miroir d'eau situé sous le niveau fini des plages. Leurs structures en béton présentent un état de conservation satisfaisant, sauf au raccord avec les plages où des infiltrations sont constatées au droit des joints de dilatation intégrés entre plages et bassins, sur tout leur pourtour. Ces infiltrations sont visibles au niveau de l'extrados du grand bassin (posé sur colonnes) auquel on accède via l'espace technique. Elles entraînent des efflorescences, une décalcification ponctuelle du béton et la formation de stalactites et d'éclatements. Bien que très localisées et relativement peu nombreuses en regard de la taille du bassin, leur origine devrait être traitée en amont. Or leur réparation s'est jusque maintenant limitée à des interventions localisées de traitement des armatures et de ragréage du béton.

Pour résoudre ces problèmes d'infiltration, il est proposé de renouveler l'ensemble du raccord entre les bassins et les plages et de reculer en arrière le joint de dilatation. L'on en profiterait pour transformer les bassins à trop plein latéral en deux bassins à débordement. Ceci a pour conséquence d'augmenter le niveau d'eau de 35 cm. Selon le dossier, cette modification présente également des avantages en termes de sécurité et d'entretien. Au niveau des finitions, les travaux impliqueraient la suppression des céramiques de la rigole latérale, le remplacement du bord ainsi que la mise en œuvre de grilles perpendiculaires couvrant le caniveau envisagé sur le pourtour des bassins.

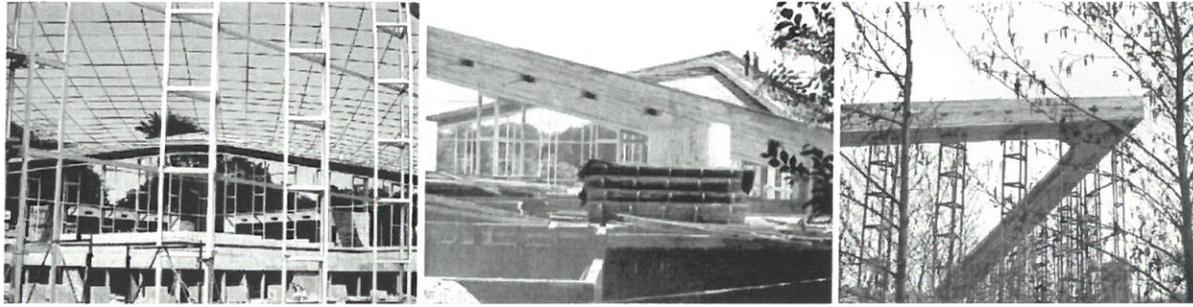
Vues des structures en cours de travaux © structuræ

- Quelle est la nature exacte des dégradations : carbonatation, corrosion d'armatures, éclats de béton, etc ?
- En quoi ont consisté les éventuelles réparations antérieures et comment étaient-elles justifiées ?
