MINISTÈRE DE LA RÉGION DE BRUXELLES-CAPITALE
Monsieur A. GOFFART, Directeur
A.A.T.L. – Direction de l'Urbanisme
C.C.N.- Rue du Progrès, 80, bte 1
1035 BRUXELLES

Objet : BRUXELLES. Rue Dieudonné Lefèvre, 4. Anciens établissements Byrrh.
Transformation et restauration pour l'installation d'un Pôle d'activités économiques urbaines et
une crèche et aménagement d'un parking souterrain de 48 places.
Demande de permis unique – Avis conforme de la CRMS
(Dossier traité par Françoise Remy à la D.U. / Isabelle Segura à la D.M.S.)

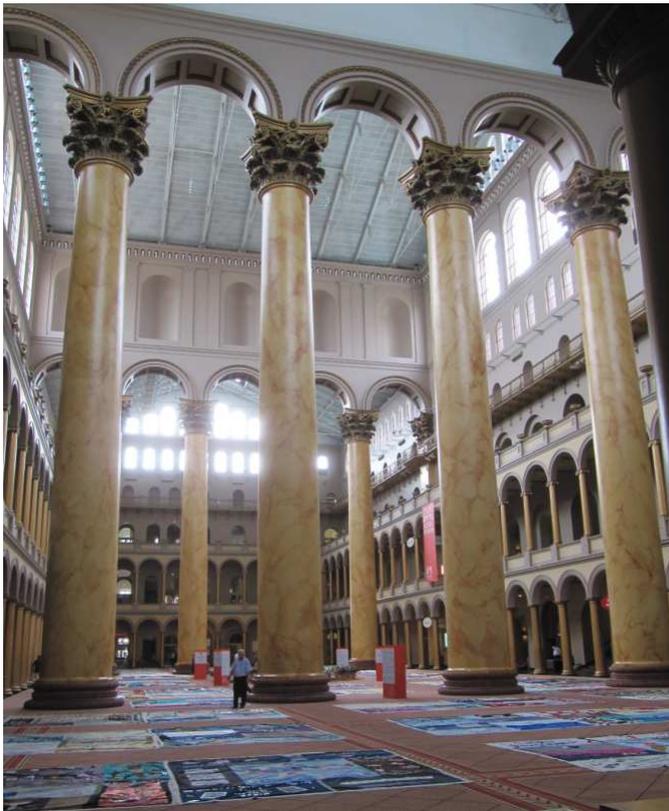
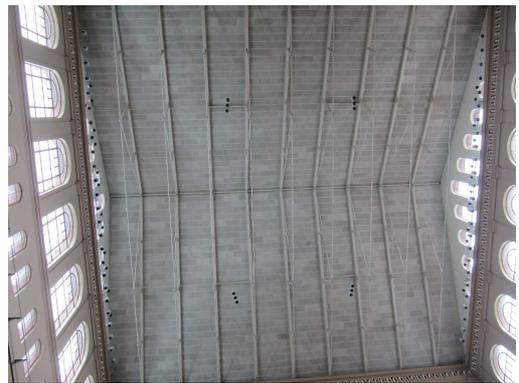
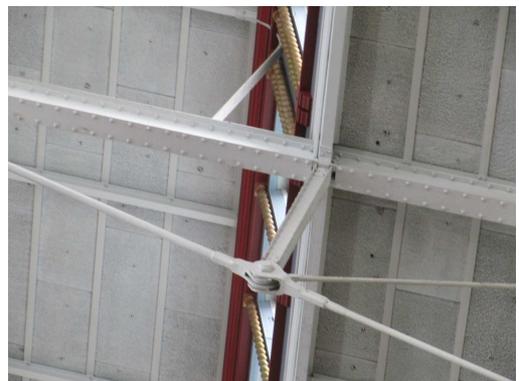
Les toitures du Musée d'Architecture de Washington (National Building Museum) sont semblables à celles du Byrrh : charpentes métalliques recouvertes de tuiles doublées à l'intérieur par des dallettes en béton glissées dans des profils en T. Rien ne justifie l'abandon de ce principe.

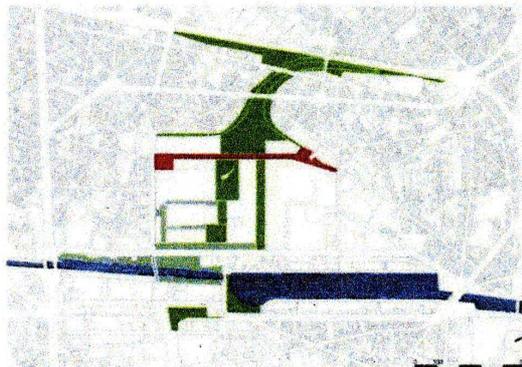
Une liaison piétonne et cycliste permanente traverse le site dans l'axe Nord-Sud en reliant la Rue Vandenboogaerde et la Rue de Molenbeek. Le château d'eau et la centrale électrique, soulignés par un parvis minéral, sont l'articulation majeure de la liaison Nord-Sud.

Extrait de l'Etude paysagère de Michel Desvigne sur le site de Tour et Taxis.

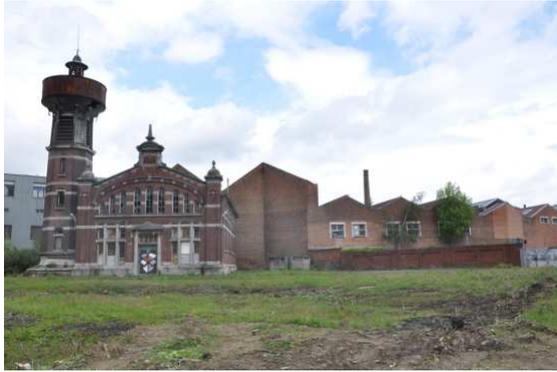
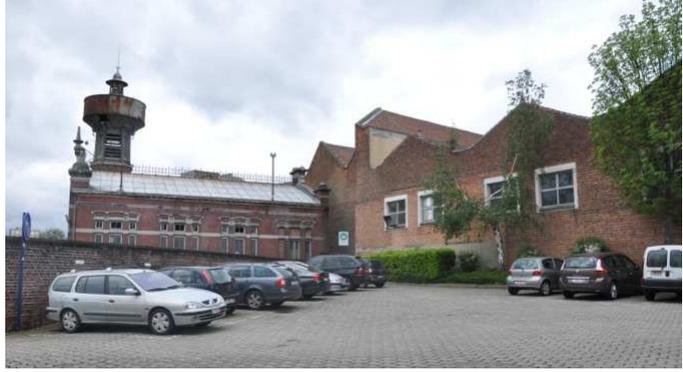
4) Une trémie d'accès à un parking souterrain réalisé sous le Byrrh serait creusée dans le futur espace public, à environ 90 m de distance de la rue D. Lefèvre, alors que ***le Schéma directeur et l'Etude paysagère prévoient que ce nouvel axe nord-sud soit dévolu aux piétons.***

5) **Cette trémie serait implantée perpendiculairement à la nouvelle façade et empièterait d'au moins 15 m sur la largeur du nouvel espace public**, formant un obstacle infranchissable pour les piétons à l'endroit précis où l'espace public s'ouvre sur le château d'eau et le panorama.

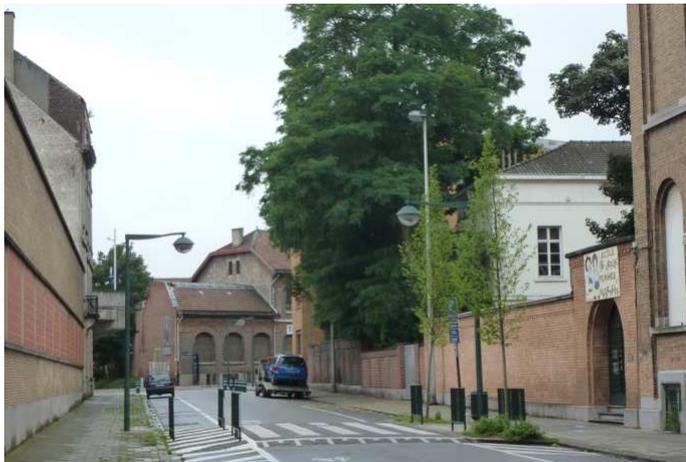
Le bâtiment Byrrh vu depuis la rue de Molenbeek

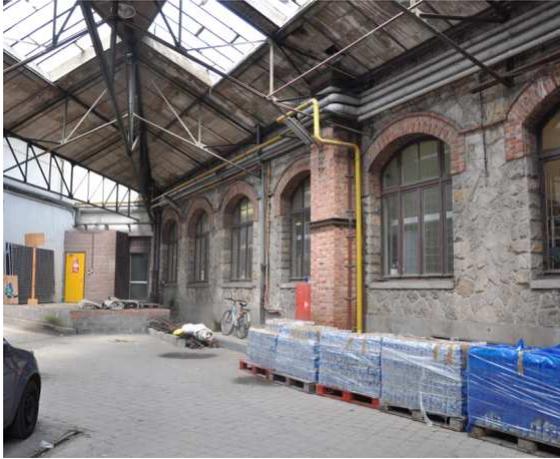
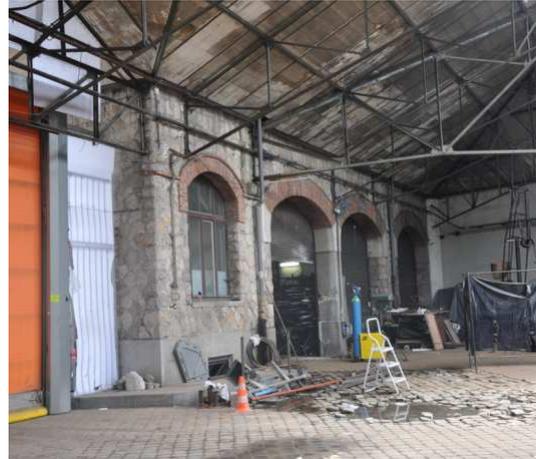
Etant donné que la destination d'origine de la cour triangulaire ne change pas dans le projet (cour d'entrée, accès des véhicules aux quais de déchargement), rien ne s'oppose au maintien de ses caractéristiques et, en particulier, de ses revêtements de sol qui seront relevés avec précision. ***La plus grande attention sera apportée à la restauration des trottoirs et du pavage de cet espace qui constitue une articulation importante du bâtiment industriel avec l'espace public.***

Les matériaux seront soigneusement récupérés et le dispositif traditionnel des trottoirs avec bordures en pierre bleue sera restauré.

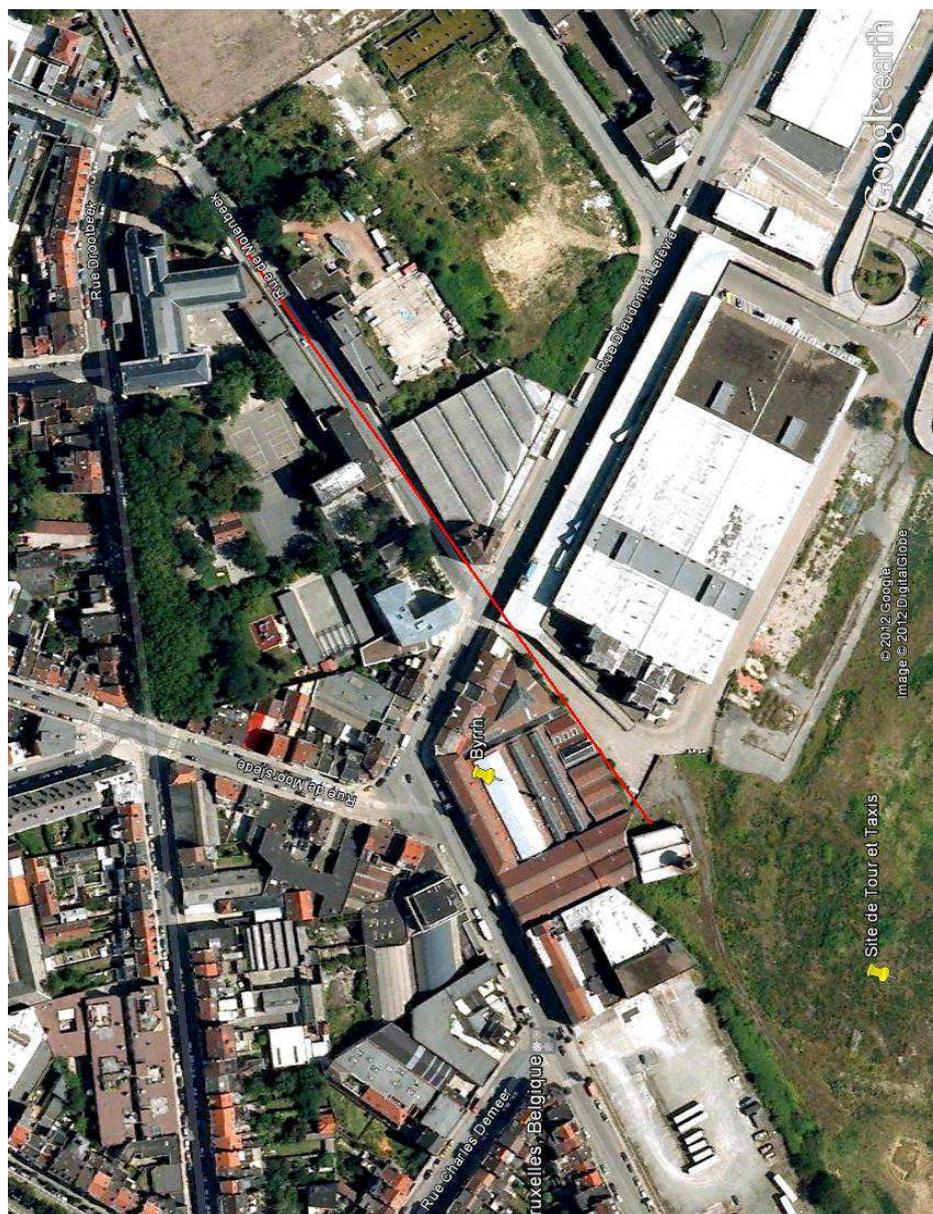
Le château d'eau est visible de loin dans l'axe de la rue de Molenbeek. Il constitue l'articulation majeure du site de Tour et Taxis avec le tissu urbain de Laeken. La photo aérienne montre que la limite de la parcelle cadastrale du bâtiment Byrrh (actuel mitoyen côté TIR) doit constituer le tracé du plan d'alignement du futur espace public de liaison entre Tour et Taxis et la rue Dieudonné Lefèvre.

Le ***Schéma directeur du site de Tour et Taxis*** (Zir 6a et 6b), ainsi que l'***Etude paysagère***, tous deux réalisés à l'initiative de la Région, confirment que ***le futur Pôle d'activités économiques du CPAS occupe un lieu stratégique, à l'articulation du futur quartier de Tour & Taxis et des communes de Molenbeek et de Laeken***. Les Recommandations de l'ADT à ce sujet stipulent (p. 9) que le bâtiment Byrrh « *est situé à un endroit charnière pour l'ouverture du site de Tour et Taxis vers les quartiers environnants et un futur axe piéton nord-sud* » (cf. photo aérienne p.16).
