Objet : IXELLES. Rue de la Vallée, 40. Demande de permis d'urbanisme portant sur la restauration extérieure et intérieure du bien. Avis conforme de la CRMS.
Dossier traité par M. G. Conde Reis – cellule travaux DMS

LA DEMANDE

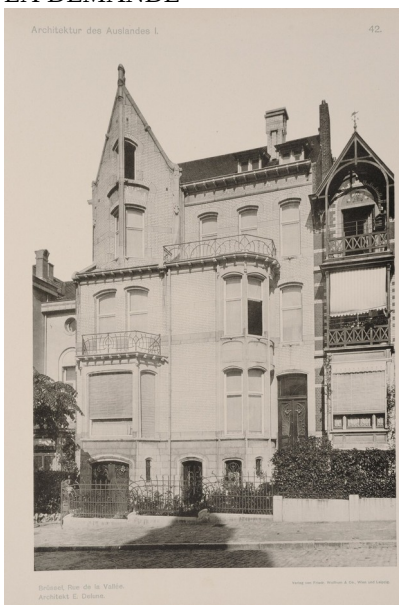
Le dossier concerne une maison Art Nouveau réalisée en 1902 selon les plans de l'architecte Ernest Blérot et classée pour totalité par arrêté du 10/10/2002. Elle appartient à la série de maisons construites par l'architecte entre 1901 et 1905 sur des parcelles ingrates car souvent peu profondes mais situées dans de nouveaux quartiers attractifs pour la bourgeoisie de l'époque.

Depuis sa construction, la maison a subi plusieurs campagnes de travaux parfois peu opportuns, qui ont altéré le dispositif en plan d'origine et qui ont porté atteinte à la façade, dont la réalisation d'une deuxième porte de garage sous l'angle de droite du volume en saillie. Cette intervention a provoqué des affaissements intérieurs et extérieurs considérables, nécessitant des travaux de stabilité, aujourd'hui terminés. La campagne de restauration et de rénovation peut dès lors être entamée. Celle-ci a fait l'objet d'un accord de principe de la CRMS formulé en ses séances du 03/04 et du 26/06/2013.
