**Objet : ETTERBEEK. Rue Belliard, 161. Demande de permis unique portant sur la transformation et la restauration de la maison du sculpteur Julien Dillens. Avis conforme.**  
*Dossier traité par M. G. Conde Reis – D.M.S. et Mme Sandrine Buelincx – D.U.*

*L'arrêté du 22/12/1995 classe comme monument la totalité de la maison située 161, rue Belliard à Etterbeek.*

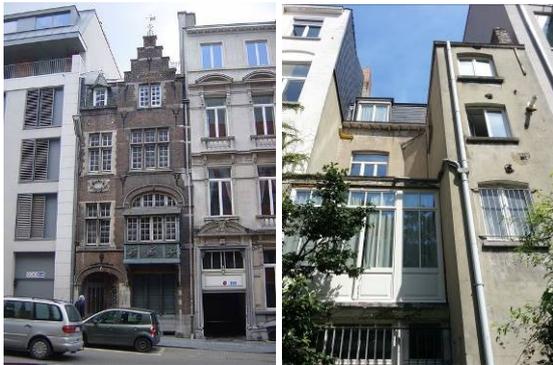
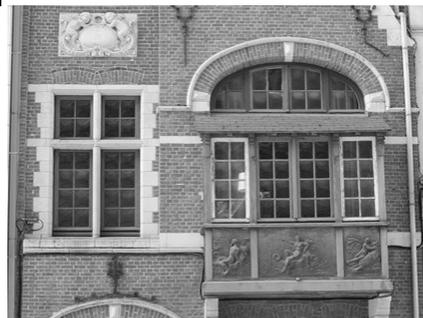
L'architecte de cette maison, d'inspiration néo-Renaissance flamande, n'est pas identifié. Les archives conservent des demandes de permis de bâtir s'échelonnant entre 1872 et 1908. L'élégant cartouche sculpté, au-dessus de la fenêtre du 2<sup>e</sup> niveau, mentionne l'année de construction « 1893 ».
