Objet : IXELLES. Avenue Molière, 210 (arch. J. Ramaekers, 1927).
PERMIS UNIQUE : restauration du hall d'entrée de l'immeuble.

Ce dossier concerne la restauration du hall d'entrée classé de l'immeuble à appartements, comprenant le hall d'entrée et les cages d'escalier et d'ascenseur au rez-de-chaussée. Il s'agit de :

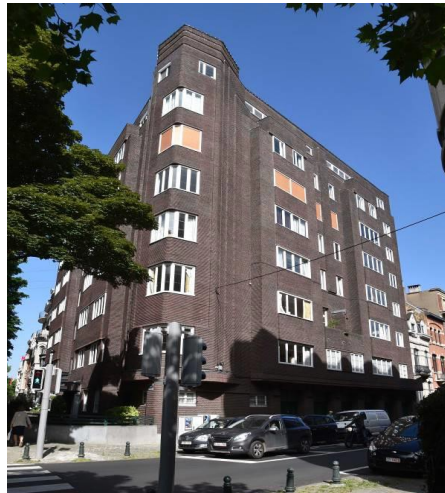
Figure 1 : Vue des façades extérieures de l'immeuble (APEB, « Immeuble à appartements Avenue Molière 210 à Ixelles, Etude historique et matérielle des parties communes », Volume II : illustrations, p. 24, juin 2017)

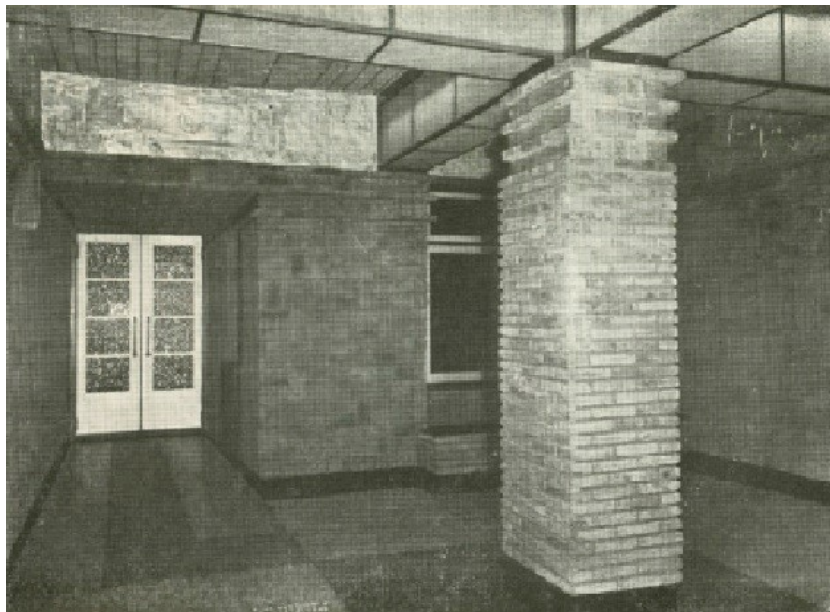
Figure 2 : Vue de l'intérieur du hall d'entrée au rez-de-chaussée à l'origine (Le Document, n°7, vol. III, 1930)

Les parties communes intérieures de cet immeuble (hall d'entrée, cage d'escalier et cage d'ascenseur), très soignées à l'origine, témoignent de l'expressionnisme de l'architecture, visible aussi en façades (Figure 2). A l'intérieur, les parois, plafonds et piliers sont en maçonneries de briques, avec un travail dans les tons utilisés (briques beige, ocre, violette, brune avec des joints gris foncé) et un agencement recherché des maçonneries. Les appuis de fenêtres et la banquette sont recouverts d'un carrelage en céramique bleu océan. Sous le plafond du hall d'entrée, se trouvait une frise en bas-relief aujourd'hui disparue et malheureusement peu documentée. Le revêtement de sol est formé d'un dallage géométrique de marbres noir, brun tacheté et beige rosé. Les vitrages des fenêtres et des luminaires, aussi géométriques, répondent au dessin du sol. Une peinture argentée recouvrait de nombreux éléments du hall d'entrée, comme les menuiseries (panneaux des portes, boîtes aux lettres, châssis des fenêtres), les quincailleries des châssis de fenêtres, les luminaires du hall d'entrée, certains éléments des cages d'escalier et d'ascenseur comme les parois (enduit « peigné » aux murs), le plafond et les menuiseries (panneaux des portes). Cette recherche chromatique d'inspiration Art Déco est caractéristique du travail de Joe Ramaekers, qui l'a particulièrement mis en œuvre dans cet immeuble, l'un des plus importants de sa carrière bruxelloise (d'après l'étude historique menée par l'APEB, 06/2017).

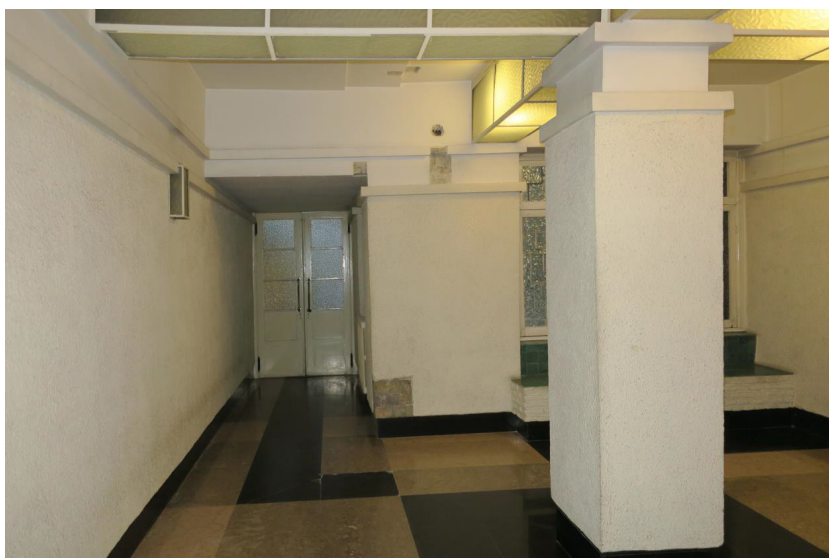
Figure 3 : Vue actuelle de l'intérieur du hall d'entrée au rez-de-chaussée (APEB, « Immeuble à appartements Avenue Molière 210 à Ixelles, Etude historique et matérielle des parties communes », Volume II : illustrations, page de couverture, juin 2017)

L'ensemble du hall d'entrée et de la cage d'escalier est aujourd'hui dissimulé en grande partie sous une couche de crépi blanc cassé (Figure 3). Les menuiseries, les luminaires et les radiateurs sont également peints dans les tons clairs.

Seuls le sol en marbre et les plinthes sont encore apparents tels qu'à l'origine. Cependant, bien que cachée sous les finitions actuelles, de faible qualité, la grande majorité du décor est toujours existante
