Objet : BRUXELLES. Boulevard Adolphe Max, 144 A. Demande de permis unique portant sur la transformation des vitrines, sur le remplacement des menuiseries du rez-de-chaussée et de l'entresol ainsi que sur la restauration partielle du parement de façade des deux niveaux inférieurs.

SYNTHÈSE DE L'AVIS

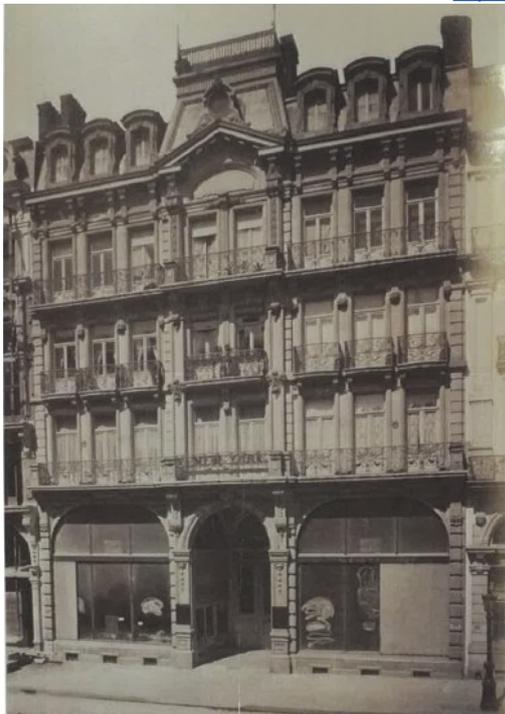
Aspect d'origine de la façade (1876)

Sa façade inférieure se distinguait initialement notamment des autres façades des boulevards par le traitement particulier du porche d'entrée central qui offrait un accès en retrait aux étages étant placé en retrait dans la baie créait permettant ainsi, également, de la sorte un accès latéral aux deux rez-de-chaussée commerciaux munis équipés de grandes vitrines fixes en façade avant.

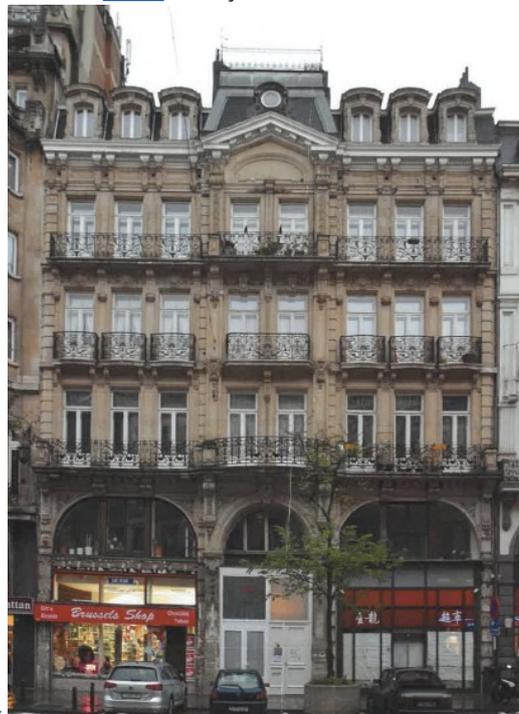
Situation existante

Cette La partie inférieure de la façade entrée a progressivement perdu ses-ses caractéristiques suite aux transformations successives des commerces et des vitrines durant les années 1930 et 1950 et aux remaniements de. A ces occasions, la distribution du rez-de-chaussée s'est vue modifiée vers une disposition plus traditionnelle des accès dans le plan de la façade. Ces interventions ont été suivies dans les années 1990-2000 d'une série de travaux illicites, dont le remplacement d'une vitrine et la réalisation d'une nouvelle porte d'entrée (PV d'infraction du 8/12/2008).

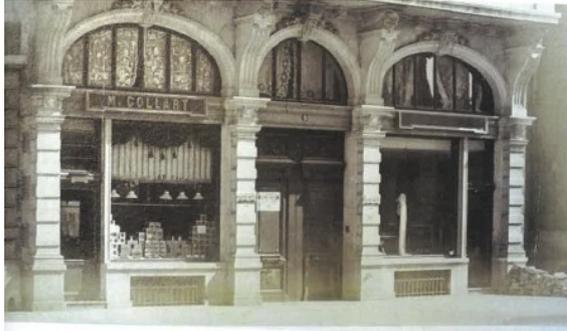
Façade réalisée en 1872-76, issue du concours de façade

~~La CRMS conseille de se libérer de la composition tripartite des vitrines, qui de toute façon ne répond à aucune réalité historique, et propose de réaliser les portes des commerces latéralement pour atteindre une symétrie axiale. Ceci offrirait également une plus large surface de vitrine (voir photo d'époque ci-dessous).~~
